# 전기점검 작업 중 아크발생으로 인한 화상사고

## 재해개요

2018년 5월 17일 10시 43분경 \*\*호텔 지하4층 변전실에서 재해자가 열화상 카메라로 수전용 22.9KV/6.6KV 변압기의 온도측정 중, 공기의 절연파괴로 인한 아크가 발생하여 그 화염에 화상을 입고 치료 중 2018년 6월16일 사망한 재해임.

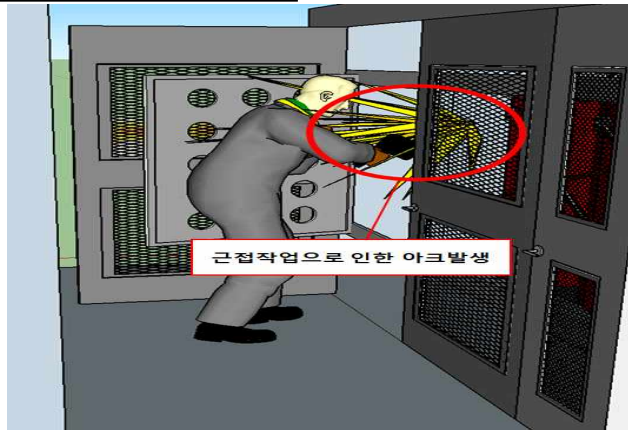
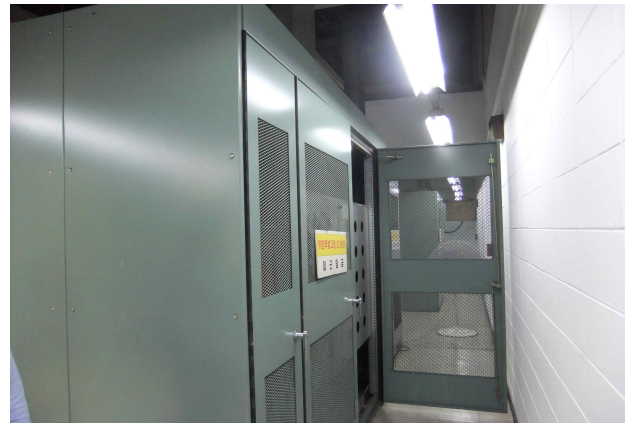
## 재해발생 상황도

- 접근한계거리 미준수
  - 22.9kV의 충전전로 접근한계거리인 90cm이상을 유지하지 않은 채로 작업을 수행하여 재해가 발생함.
- 전기기계기구의 점검, 보수 시 전기작업용 보호구 미착용
  - 전기적 아크에 의한 화상의 우려가 있는 작업 시에는 방염 또는 난연 성능을 가진 작업복을 착용하여야 하나 이를 준수하지 않음.
- 전기작업(열화상카메라 측정작업)에 따른 사전조사 및 작업계획서 미작성
  - 감전 등의 위험이 있는 전기기계기구 점검 작업 시 접근한계거리 등 작업 시작 전 필요한 사항이 포함된 작업계획서를 작성하지 않음.

- 접근한계거리 준수
  - 22.9kV의 충전전로에서 전기작업 유자격자가 작업하는 경우, 산업안전보건에 관한 규칙에서 정하는 접근한계거리(90cm)이상을 준수토록 할 것.
- 전기기계기구의 점검, 보수 시 전기작업용 보호구 착용
  - 전기적 아크에 의한 화상의 우려가 있는 특고압 작업 시, 방염 또는 난연 성능을 가진 작업복을 지급하여 착용토록 할 것.
- 전기작업(열화상카메라 측정작업)에 따른 사전조사 및 작업계획서 작성
  - 감전 등의 위험이 있는 전기기계기구 점검 작업 시 접근한계거리 등 작업 시작 전 필요한 사항이 포함된 작업계획서를 작성하여 보관할 것.
