연구보고서

# 항타기 와이어로프 파손 원인 및 관리실태에 관한 연구

박재석, 이성주, 양정렬

### Failure Analysis and Maintenance Method of Steel Wire Rope for Pile Driver Free Fall Drop Hammer

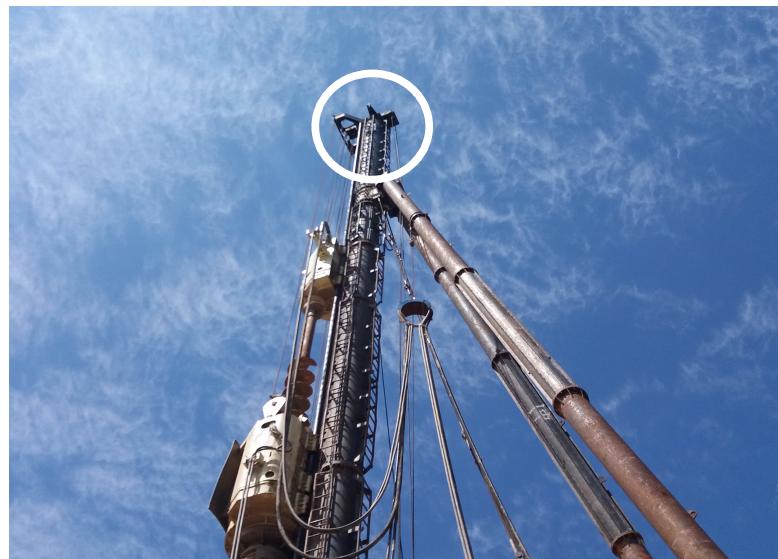
[그림 2-2] 와이어로프 파단 위치(리더 최상부)

재해 현장에서 파단된 와이어로프의 길이 측정 결과 해머 연결부로부터 약 30m 지점에서 파손되었으며 지반과 해머의 와이어로프 연결 편간의 높이 (약 6m) 포함하여 추정하면 [그림 2-2]의 항타기 리더(Leader)의 최상부에서 파단됨을 알 수 있었고 (제조사 제원상 항타기 리더 최상부 높이 : 35.518m) 리더 최상부의 도르래(sheave)의 상태 점검 결과 도르래 및 도르래 홈에는 특별한 손상부위가 발견되지 않았었다.

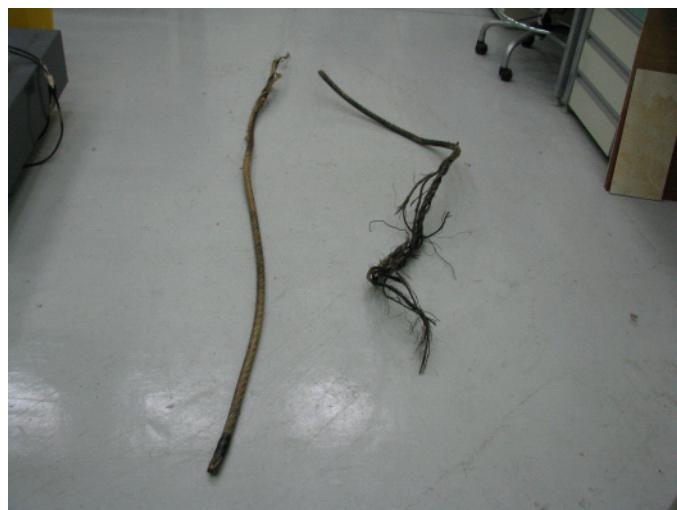
[그림 2-4] 수거된 파단 와이어로프

재해 현장에서 와이어로프의 파단위치를 기점으로 [그림 2-4]와 같이 약 10m 전·후의 로프를 절단 수거하여 파단면 및 로프 상태를 분석하였다.

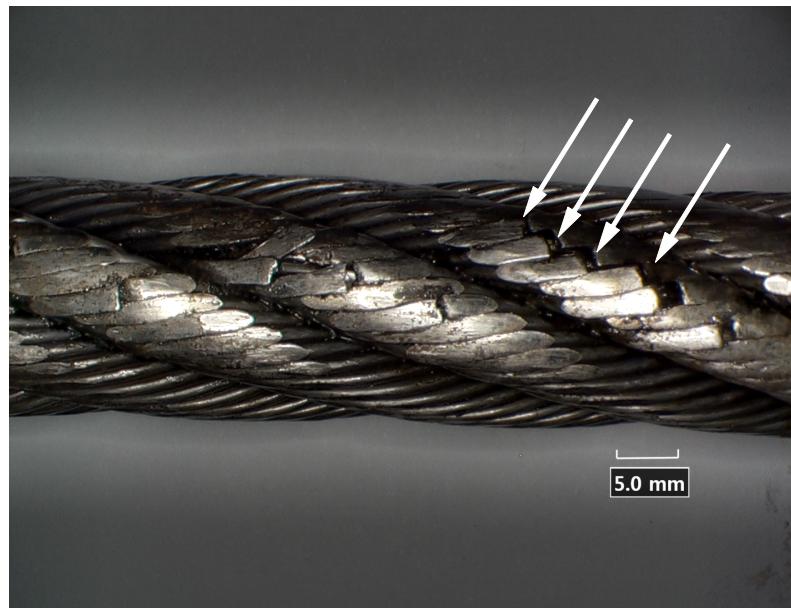
파단부에서 약 1m 이내의 와이어로프 손상은 [그림 2-5]와 같이 육안으로 확인할 수 있는 1피치(pitch) 내의 소선이 심한 마모와 함께 파단됨이 관찰되었다.

[그림 2-5] 마모와 소선 파단이 진행된 와이어로프 (단선부 1m 이내)

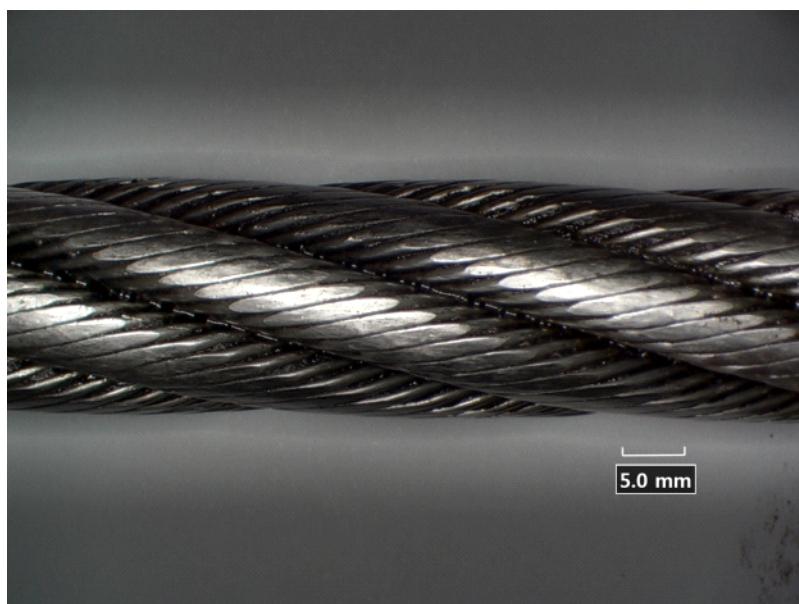
한편, [그림 2-6]은 파단부에서 해머쪽으로 약 10m 지점으로 해머를 약 10m 권상할 때 리더 최상부 도르래와 맞닿는 부분이며 [그림 2-7]에서와 같이 손상이 없는 와이어로프에 비하여 스트랜드 모든 외부 소선이 마모가 발생했지만 외부 육안 검사 결과 단선된 부분은 없는 것으로 관찰되었고 [그림 2-8]과 같이 내부 와이어로프 중심(core)의 소선에서는 외부 스트랜드와의 접촉흔과 소선의 단선이 관찰되었다.

[그림 2-6] 소선 마모가 진행된 와이어로프 (단선부에서 10m 지점)

한편 [그림 2-6]에서의 마모에 의한 와이어로프 공칭지름 감소율은 [그림 2-7]의 로프에서 측정된 비교지름과 규격 공칭지름을 이용하여 KS B ISO 4309 (크레인-와이어로프-취급과 유지보수, 검사와 폐기)에서 정하는 방법에 따라 <표 2-1>과 같이 측정하고 식 (1)에 의해 산출된 감소율은 3.1%로 나타났다.

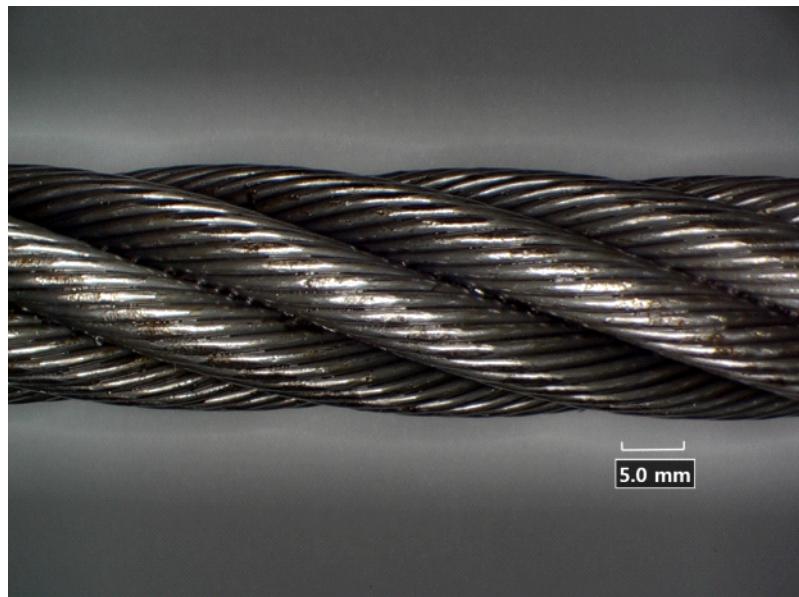
[그림 2-7] 특별한 손상이 발견되지 않은 와이어로프

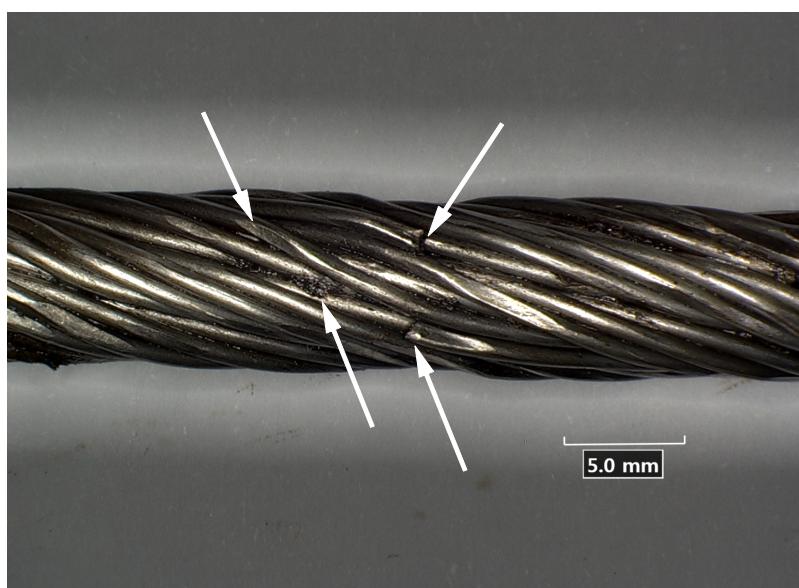
[그림 2-8] 단선부에서 10m 위치의 와이어로프 중심(core)

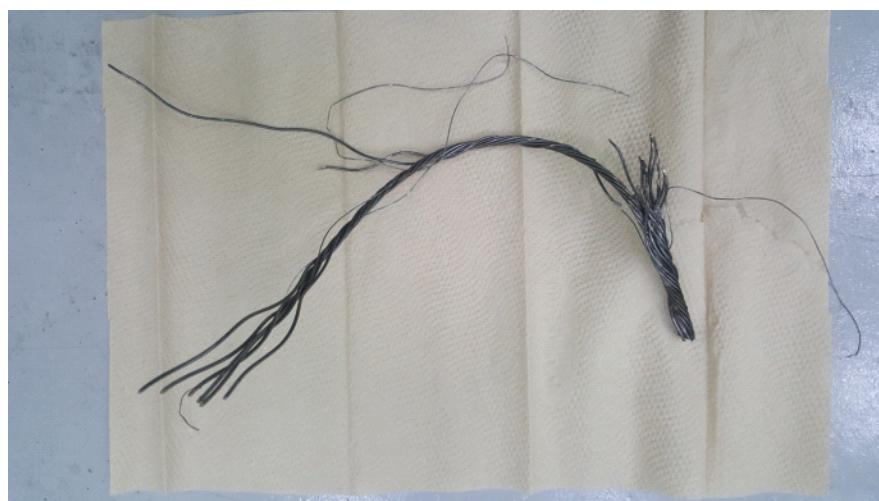
[그림 2-4]의 와이어로프 파단부에서 [그림 2-9, 10]과 같이 외부 스트랜드와 내부 중심부(core)를 절단하여 파단 특성을 관찰하고 파단된 소선의 파단면을 관찰하였다.

[그림 2-9] 파단부의 와이어로프 스트랜드

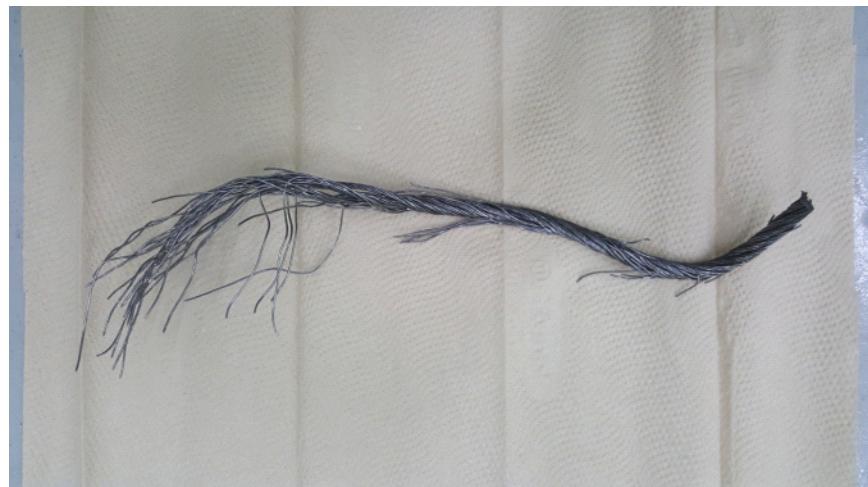
[그림 2-10] 파단부의 와이어로프 중심(core)

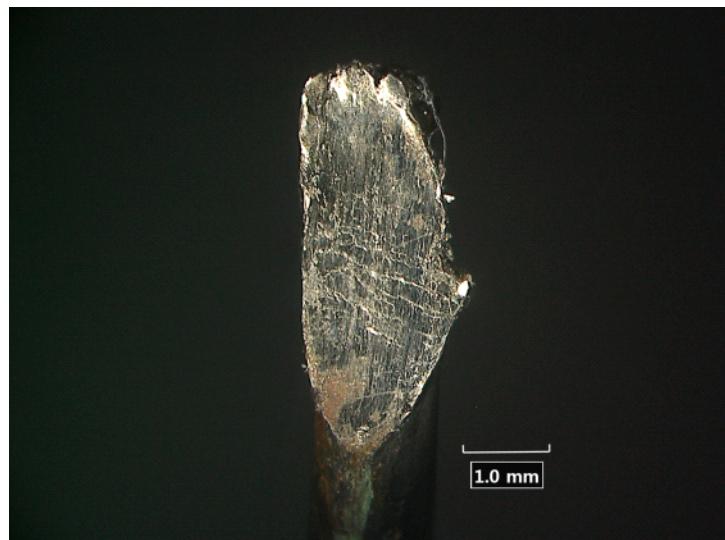
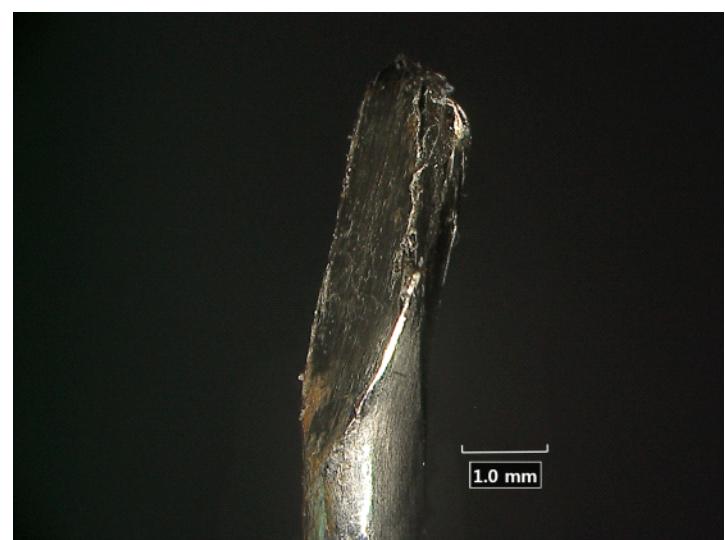
[그림 2-11] 와이어로프 파단부 스트랜드 외부 소선

와이어로프 파단부의 스트랜드 외부 소선은 [그림 2-11]와 같이 접촉 마찰에 의한 마모와 접촉피로에 의한 파단이 관찰되었으며 재해 발생 이전에 모두 파단된 것으로 판단된다.

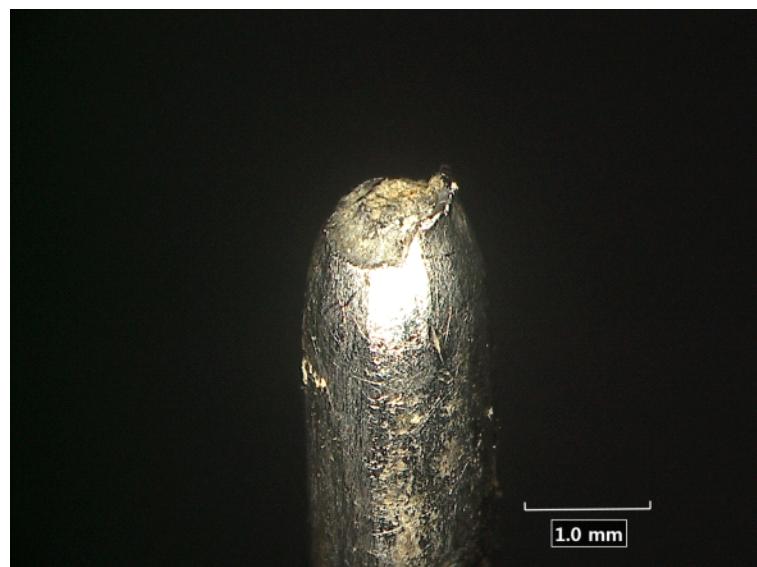
와이어로프 파단부의 스트랜드 내부 소선의 파단면은 [그림 2-12]와 같이 단면  
감소와 캡엔콘(cup & cone) 형상이 관찰됨에 따라 전형적인 인장 연성 파단으로  
재해 발생 당시에 파단된 것으로 판단된다.

[그림 2-12] 와이어로프 파단부 스트랜드 내부 소선

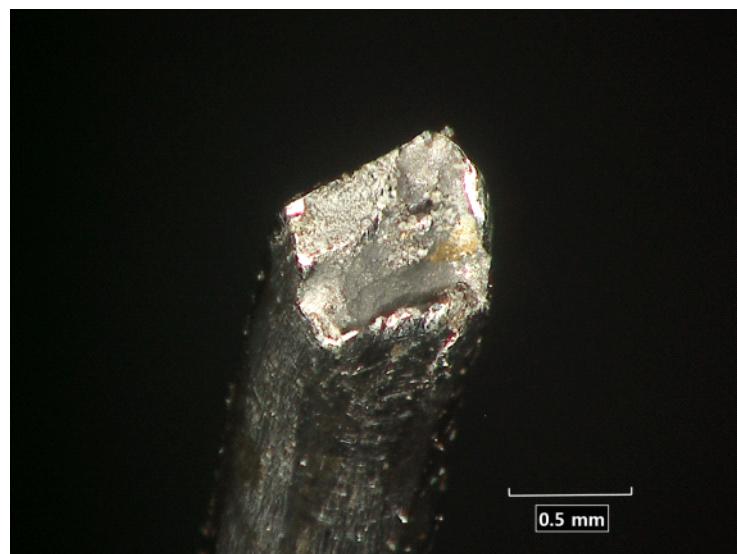
[그림 2-13] 와이어로프 파단부 스트랜드 필러(Filer)선

와이어로프 파단부의 스트랜드 내부 필러선은 [그림 2-13]와 같이 접촉에 의해 원형 단면이 변형된 것을 확인할 수 있었으며 파단면에서는 [그림 2-12]와 같은 단면 감소가 관찰되지 않고 피로 파단면이 관찰되어 재해 발생 이전에 손상된 것으로 판단되며 [그림 2-14]의 와이어로프 파단부의 중심(core)의 소선 파단부는 [그림 14]와 같이 필러의 파단면과 유사한 피로파단면이 모든 소선에서 관찰되었으며 [그림 2-13]에서와 같이 재해 발생 이전부터 피로 파손이 진행되어 재해 이전에 대부분 손상된 것으로 판단된다.

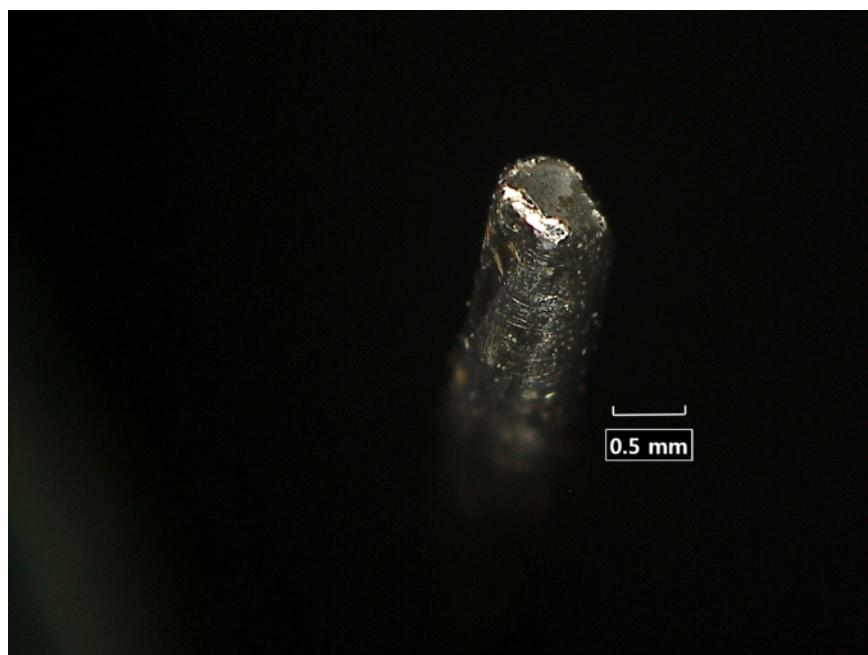
[그림 2-14] 와이어로프 파단부 중심(core)의 소선

이를 종합해 보면 항타기 해머 인양용 와이어로프의 파단에 대하여 파단된 로프의 파손 형태와 파단면 분석을 한 결과 와이어로프 파단부 주변에 육안으로 관찰되는 소선 마모가 약 10m에 걸쳐 관찰되었으며 지름감소는 3.1%로 측정되었으며, 항타 작업의 특성상 와이어로프가 충격하중에 반복적으로 노출되어 와이어로프 외부 스트랜드 마모와 함께 중심(core)의 소선 파단이 진행되었던 것으로 판단되었다. 또한 재해 발생 당시 파단부위의 와이어로프는 [그림 2-12]의 스트랜드 내부소선을 제외하고 모든 소선에서 마모, 접촉, 피로에 의한 손상으로 파단되어 있었다. 따라서 와이어로프의 1개 스트랜드 1 피치(pitch) 내의 63% 소선 파단 (19개의 소선 중 12개 소선 파단 : 필러선 제외)등으로 인하여 직접적인 로프 강도 저하 및 와이어로프 파단 원인이 된 것으로 판단된다.

1. 항타기 와이어로프의 파손 원인은 와이어로프 내부 코어로부터 접촉피로가 발생하여 최종 파단에 이르렀을 것으로 판단되며 파단부 인근의 로프 손상 상태를 분석한 결과 지름감소는 공칭지름 대비 3.1%였으며 외부 스트랜드의 소선 단선은 관찰되지 않아 법령과 기술기준에서 정하고 있는 폐기 기준에는 미치지 않았으나 내부 코어 소선에서는 다수의 소선 파단이 관찰되어 외부 육안 관찰 보다는 내부 소선 점검이 중요함을 알 수 있다.
2. 재해발생 현장에서 수거된 와이어로프와 같은 규격의 수치 모델을 유한요소법을 이용하여 응력분포를 분석한 결과 외부 스트랜드 소선에서보다 내부 코어에서 높은 응력이 발생함을 알 수 있었으며 응력발생의 주요 원인이 접촉응력에 따르는 것을 확인할 수 있었다.
3. 법령과 기술기준의 마모량과 단선수에 따른 와이어로프 점검 및 폐기 기준으로는 현장에서 항타기 와이어로프의 건전성을 평가하고 폐기를 판단하기 어려운 점이 있었으나 항타기의 취급설명서에서 명기하고 있는 로프 굽힘 점검법을 통해 골단선이 1개라도 발생했을 시 폐기하는 기준이 합리적으로 현장에 적용 할 수 있을 것으로 판단된다.

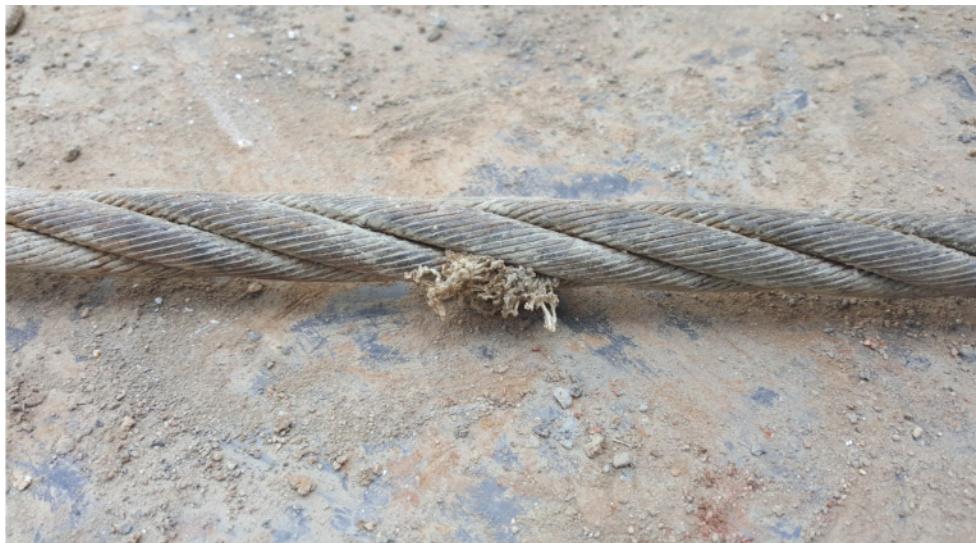
육안으로 마모상태를 점검한다는 경우와 작은 현장의 경우 현장을 옮길 때 마차 교체한다는 경우도 있었으며 일반적으로는 타격 횟수에 따라 교체하고 있었으나 500회, 1000회 등 항타기 운용자마다 작업절차서나 기술기준을 적용하지 않고 일관적이지 않은 기준으로 현장마다 기준을 달리하고 있었다. 또한 타격 해머용 로프도 [그림 4-3]과 같이 4×26 FC 규격의 섬유로프심 와이어로프를 사용하는 경우도 있었으며 사용 후 다시 6×25Fi IWRC로 바꾸는 등 관리가 제대로 이루어지지 않고 있었다.

[그림 4-3] 현장에서 제시한 드롭해머용 와이어로프 ( $4 \times 26$  FC)
