## 재해 개요

- 2023. 6. 7.(수) 16:08경, 경기도 □□시 소재 「○○○」에서 △△ 소속 재해자가 디젤발전기 중 일부분(라디에이터)을 전기실 내부로 운반 중 라디에이터의 하중을 지지하던 연결부(견인 고리)가 끊어지면서 라디에이터가 낙하하여 사망한 재해임

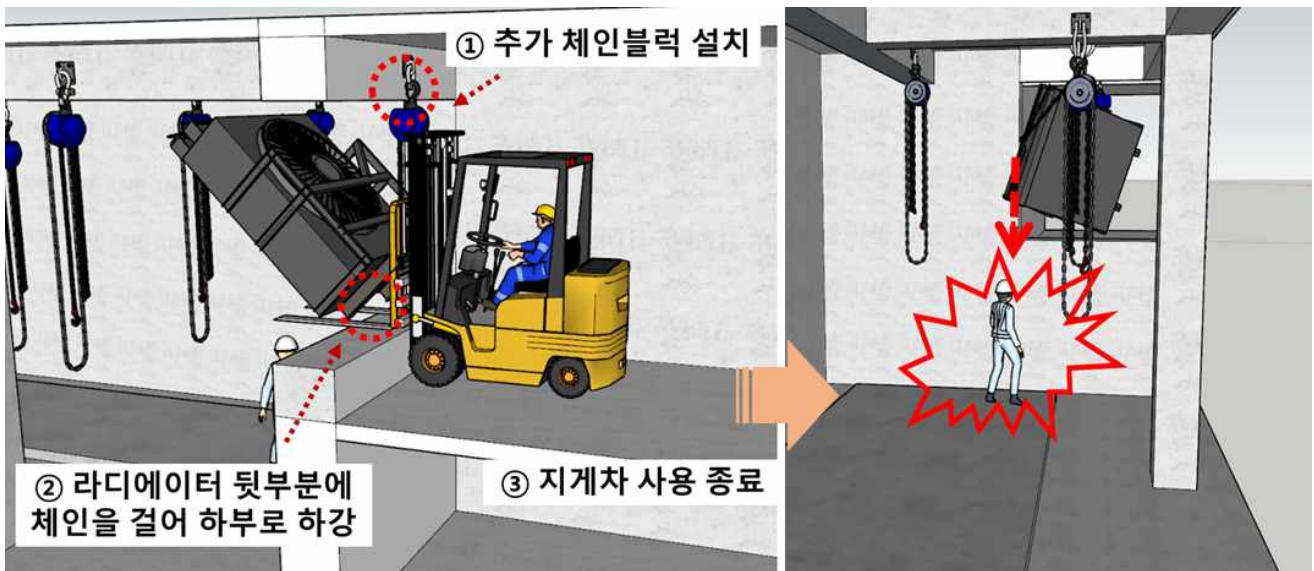
- 중량물 취급 작업계획서 미작성
  - 중량물을 취급하는 작업의 경우 낙하위험을 예방할 수 있는 대책 등의 내용을 포함한 작업 계획서를 작성하고 그 계획에 따라 작업을 하여야 하나 미작성 하였으며, 작업계획서 내용을 근로자에게 알리지 않음

- 중량물 취급 작업계획서 작성
  - 중량물을 취급하는 작업의 경우 낙하위험을 예방할 수 있는 대책 등의 내용을 포함한 작업 계획서를 작성하고 그 계획에 따라 작업하여야 하며, 작업계획서 내용을 근로자에게 알려야 함
