## 과산화수소 농축공정 운전중 폭발 사고사례 (KOSHA-MIA-202111)

### 과산화수소 이상분해 반응으로 폭발 사고

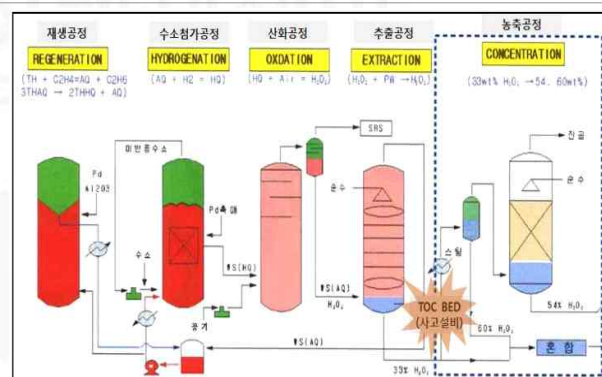
[사고발생 공정]

2018년 2월 ○○○사업장에서 과산화수소(농도32%) 농축공정운전 중 과산화수소에 포함된 TOC를 제거하는 TOCBED(Total Organic Carbon Bed, 1.05m³)가 과산화수소 이상분해반응으로 인한 압력상승으로 파열되면서 폭발압력으로 주변시설물이 파손되고, 배관 보온재 등 일부가 화재로 손상된 사고임

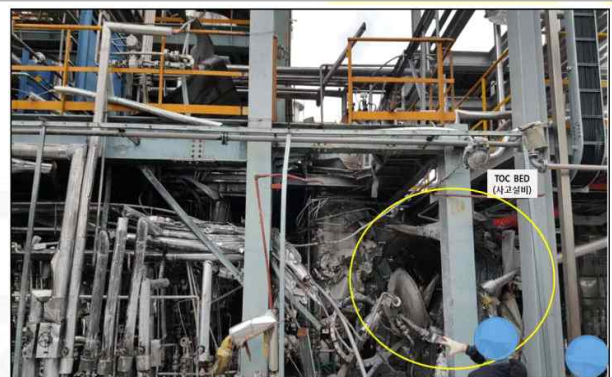
[사고발생 현장]

- 파열판을 선정할 때의 압력상승요인을 단순히 밸브 BLOCK 상황만을 고려 하였으며, 이상분해 반응시 압력상승 요인을 고려하지 않음

- 장기간 대기와의 접촉 시 TOC BED의 재질인 STS 304L은 대기 내 존재하는 염소, 철 성분 등 오염물질과 접촉 시 부동태 피막이 파괴되어 녹이 발생할 수 있으며, 녹 발생에 의한 Fe이온이 용출 될 경우 과산화수소의 촉매로 작용하여 분해반응으로 인한 급격한 압력상승을 발생시킬 수 있음.

- 장기간(약 1년) 미사용상태인 TOC BED를 시운전할 때에는 내부에 충전되어 있는 수지를 신규제품으로 교체하여 운전하여야 되나 단순히 재생절차(과거 운전절차에 따른 동일한 재생)를 진행함
- 순수(PW)로 마지막 세척 후 세척수의 경우 별도 Sampling을 통해 금번 분해 반응의 원인으로 판단되는 철 이온 등의 이온성분의 농도분석을 진행하지 않음

- 미사용에 따른 장기 보관 시 TOC BED내 수지 및 TOC BED와 관련 배관 계통의 오염방지 대책 미흡(질소 봉입 등)

- 파열판의 배출용량 산출시 이상분해반응에 의한 배출용량을 고려하여 재산출하고 이 결과에 따라 파열판 크기 교체 등을 진행

- TOC BED의 재질을 STS 304L+PTFE Lined로 변경하여 근원적으로 녹이 발생할 수 없도록 관리

- 과산화수소를 공급하는 배관을 비상시 Control Room의 DCS상에서 신속하게 조작할 수 있도록 자동차단 밸브로 교체하는 것을 권고

- 미사용 상태인 TOC BED를 운전할 때에는 내부에 충전되어 있는 수지를 신규제품으로 교체하여 운전. 또한, 충분한 세척 및 치환이 이뤄지도록 절차를 보완
- 재생절차 완료 후 과산화수소를 투입하기 전에 마지막 세척수 내부에 잔류된 성분을 분석하는 절차를 추가

- TOC BED 수지관리 : 수지를 침적하는 순수의 특성 상 대기 노출시 오염물질의 흡습성이 상대적으로 높아짐에 따라 장기 보관시 주기적인 교체
- TOC BED 및 관련 배관계통관리 : 미사용 밸브 등에는 맹판을 설치하고 질소를 봉입(약0.5Kg/cm<sup>2</sup>)
- 휴지상태 TOC BED 관리절차를 제정하여 운영

- 시운전 전단계에서 HAZOP평가를 통해 TOC BED내에서 발생할 수 있는 이상분해 반응을 충분히 고려하여 안전조치 및 개선대책을 마련
