# 타워크레인 설치작업중 작업발판 탈락

## □ 사고 사례(1)

## □ 사고 사례(2)

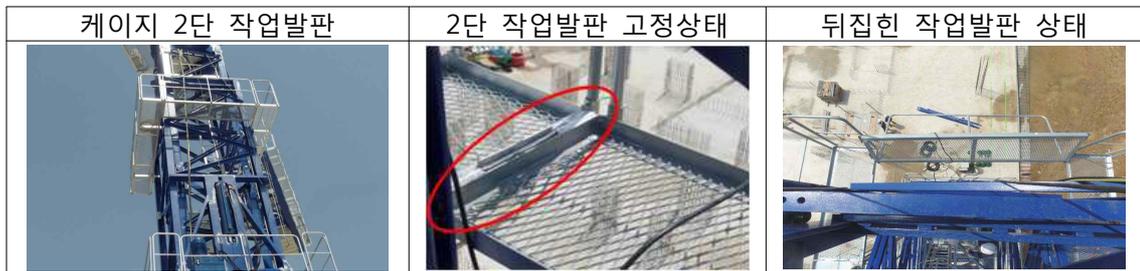
- ✓ 2016. 4. 8(금) 07:30경 경기도 화성시 소재 동탄2신도시 공동주택현장 내에서 00타워(주) 소속 근로자 1명이 타워크레인 마스트 인상 준비 작업을 위해 케이지 2단 작업발판에서 자재 인양 중 미 고정된 작업발판이 기울면서 뒤집혀 몸의 중심을 잃고 약 10m 하부로 추락하여 사망

제품명	KOMANSA 21CJ290	
최고설치높이	155.0m (4 wall 기준)	
Maximum Load	18Ton	
Maximum Working Radius	74.0m	2.2ton
Free Standing H.U.H	63.1m

※ KOMANSA 2단 작업발판(2개)는 걸침용 러그와 안전난간 U-CLAMP로 고정되는 형태

- ✓ 타워크레인 KOMANSA 21CJ290 제품은 일반 크레인과 달리 2단 작업발판 일부의 고정방식이 볼트를 체결하거나 브라켓으로 지지되는 타입이 아니고,
  - 걸침용 러그로 걸쳐진 상태로 지지되어 별도의 클립을 체결하거나 로프를 묶는 등의 사전조치가 요구되는 형태임

- ✓ KOMANSA 21CJ290 등 크레인 설치·조립·수리·점검 또는 해체 작업을 하는 경우 작업순서를 정하여 그 순서에 따라 작업을 하고 해당 내용을 근로자에게 숙지
  - 발판 인양 → 좌측발판 설치 → 하부 브라켓과 볼트 체결 → 우측발판 설치 → 하부 브라켓과 볼트 체결 → 나머지 발판 설치 및 러그 걸침 → 안전난간 클립 체결
- ✓ 크레인 작업발판의 특성을 사전에 면밀히 검토하여 지면에서 작업발판을 클립 혹은 볼트 체결 등으로 견고히 고정조치 후 케이지 설치작업 진행

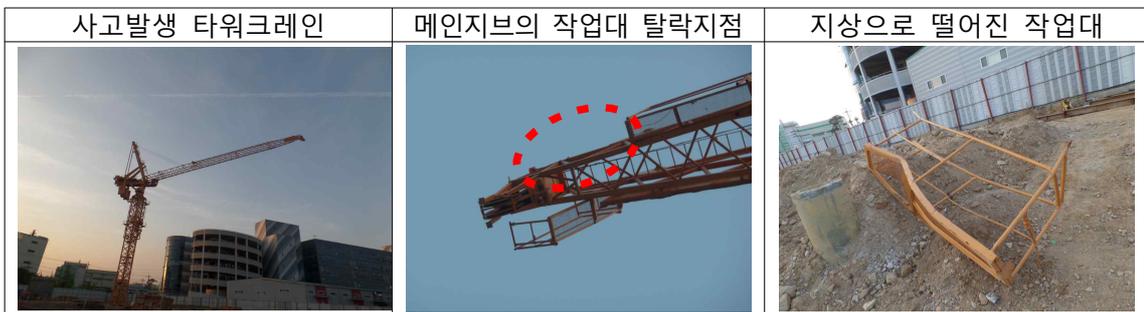
- ✓ 2016. 04. 28(목) 16:45경 경기도 안산시 소재 00종합건설(주) 00산업센터 신축공사 현장에서 타워크레인 업체 소속 근로자가 타워크레인 인양 고리 연결 준비 작업을 위해 메인지브 끝단으로 이동 중 메인지브 좌측 앞부분 작업대가 지브에서 탈락되어 약 50m아래 지면으로 작업대와 함께 추락하여 사망

제품명/정격하중	630HC-L, 정격하중 32톤 (제작사: 독일 LIEBHERR)	
사고당시 설치높이	약 40.6m (마스트 7단)	
정격하중	32Ton	
지브길이	메인지브 50m	카운터지브 8.5m

- ✓ 메인지브 끝단 작업대는 타워크레인 운반시에는 고정볼트(M16, 3개)를 해체하여 메인지브와 분리하여 운반하며, 사용 현장에 도착하여 지상에서 고정볼트로 메인지브에 재조립 한 후 메인지브를 이동식 크레인으로 들어 올려 타워크레인 마스트에 설치하는 형태로 작업이 진행되어야 함

- ✓ 타워크레인 설치를 위해 지브 끝에서 작업을 하는 경우 작업에 필요한 작업대는 부속철물을 이용, 사전에 견고하게 설치하여 작업대의 탈락 방지
- ✓ 타워크레인의 설치·조립·해체 하는 작업을 하는 경우에는 작업계획서를 아래의 항목이 포함되도록 사전에 작성하고 그 계획에 따라 작업 진행  
 타워크레인의 종류 및 형식, 설치·조립 및 해체순서, 작업도구·장비·가설설비 및 방호설비, 작업 인원의 구성 및 작업근로자의 역할 범위, 지지방법
