## 교각 원형 철재거푸집 해체작업 중 추락

| 작업명 | ○○국도건설공사 | 발생일시 | 2020.08.29.(토) 10:10경 |

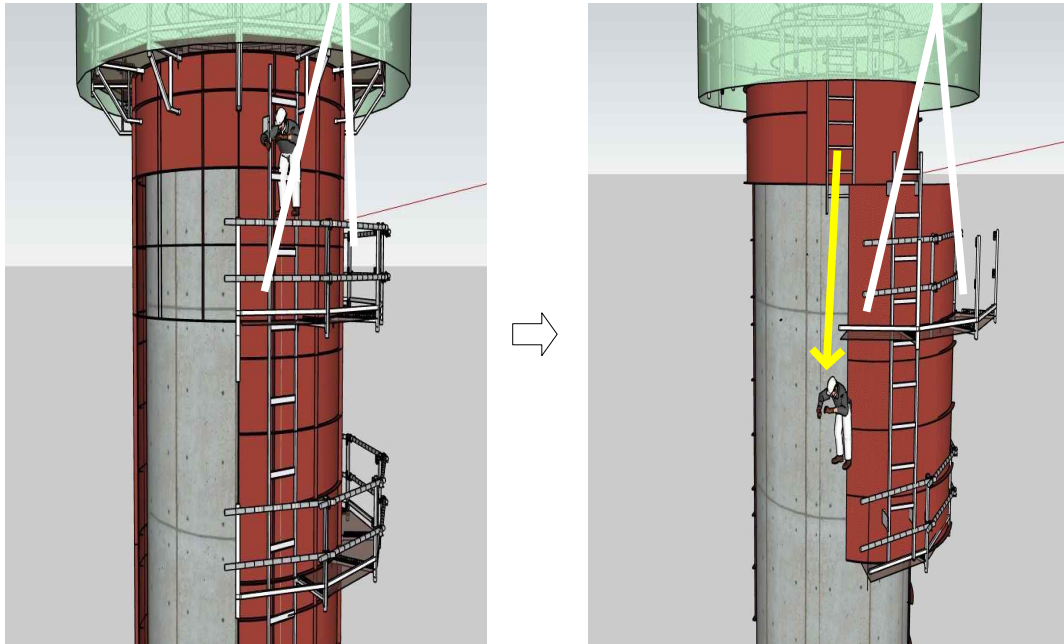
### 재해상황도

| 재해개요 | <p>○ ○○ ○○군 ○○면 소재 ○○국도건설공사 현장에서</p> <p>- 형틀목공인 재해자가 교각 원형 철재거푸집 볼트 해체작업 중 거푸집에 부착된 수직사다리에서 몸의 균형을 잃고 높이 약 9.6m 아래 바닥으로 추락한 재해임</p> | | |

| 안전대책 | <p>○ 추락방지조치 철저</p> <p>- 추락위험이 있는 철재거푸집 사다리 상부에서 작업을 하는 경우 추락 사고를 방지하기 위해 안전한 구조의 안전대 부착설비를 설치하고 근로자에게 안전대를 착용·부착하도록 하는 등의 추락 방지조치를 하여야 함</p> |
