## 앞은 조립·검사작업시 발 받침대

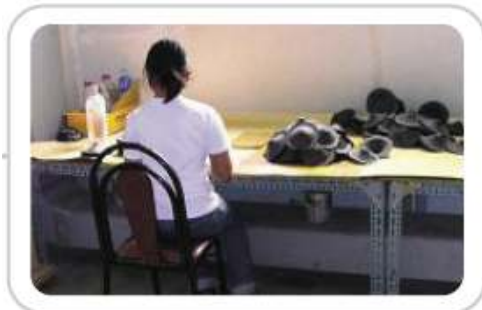
전

장시간 앉아 조립하거나 검사하는 작업시 허리 및 하지부에  
정적인 부하 발생

장시간 앉아서 근무함으로 인해 작업피로가 누적되어 하지정맥류  
또는 요통 등이 우려

- 작업대 아래 발 받침대 또는 발 휴식대를 비치하여 작업자가 틈틈이  
다리의 근육피로를 풀 수 있도록 조치
- 의자는 높낮이 조절이 가능한 의자로 대체
