## 맹판 작업 중 실수로 또 다시 누출사고가 발생했다

### ● 맹판 작업 중 수소 누출로 화재·폭발 사고가 발생했다.

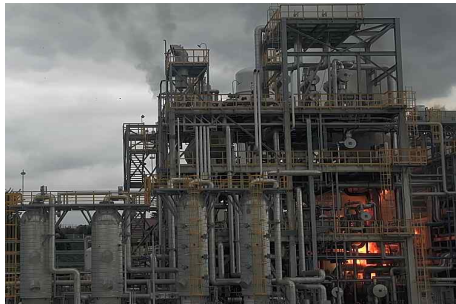
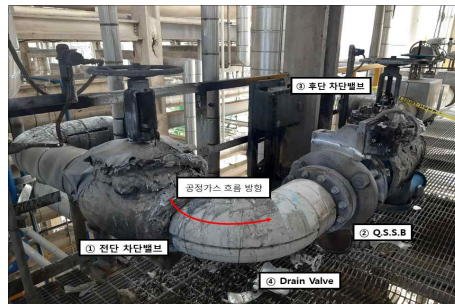
수소공장에서 맹판(Blind) 설치 작업 중에 작업자 실수로 수소가 누출되면서 원인 미상의 점화원에 의해 화재·폭발사고가 발생하였다. 전단의 차단밸브가 개방(Open)된 것을 모르고 밸브 맹판작업 중에 수소가 대량 누출된 것이다. 과거 사고사례를 보면 맹판을 설치하지 않아 질식으로 5명이 사망한 사고가 있었으며, 맹판 전환 작업 중 포스겐이 누출되어 사망한 사고도 있었다. 맹판설치 과정 중 사고가 계속 발생하고 있는 것이다.

맹판 작업 전에는 반드시 전단의 밸브를 차단하여야 한다. 정비·보수 작업계획서에는 이러한 안전작업절차를 포함하여야 하고 작업자는 이를 반드시 준수하여야 한다. "이번엔 괜찮겠지", "아무문제 없을거야"라는 순간의 안일한 생각이 돌이킬 수 없는 사고로 이어질 수 있음을 명심해야 한다.

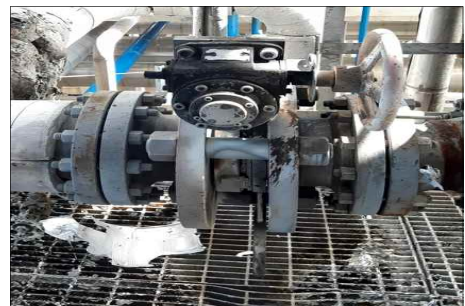
위험물 취급 배관의 밸브를 차단하지 않은 실수로 젊은 작업자가 목숨을 잃을 뻔한 아찔한 사고였다. 그렇다면 왜 밸브를 차단하지 않았을까? 안전작업 절차를 작업자가 숙지하도록 교육을 실시하는 것은 기본이고 현장에서 안전작업절차가 반드시 지켜질 수 있도록 시스템을 구축하는 것이 필요하다.
