이동식크레인 양중 작업 중 크레인 넘어짐[사망1]

공사명	(주) 00크레인	발생일시	2018.6.22.(금) 14:30
재해형태	장비 넘어짐	재해정도	사망 1명
소재지	충북 청주시 옥산면	공사규모	해당없음(건설관리업)
재해개요	2018.6.22.(금) 14:30경 충북 청주시 옥산면 소재 (주)00크레인 차고지 내에서 피해자(크레인운전원)가 이동식크레인(176 ton)을 운전하여 트레일러 적재함에 적재되어 있는 카운터웨이트(24 ton)를 인양하던 중 이동식 크레인이 전도되면서 운전실이 트레일러 적재함 상부에 끼어 운전실 내부에 있던 피해자가 협착, 사망한 재해임

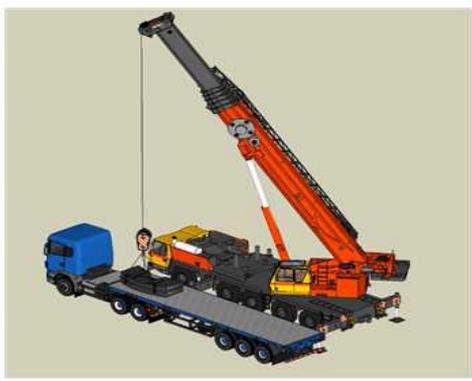
1단계 : 카운터웨이트 출결이

안전대책	<p>○ 이동식 크레인 양중능력 범위 내에서 중량물 인양</p> <ul style="list-style-type: none"> - 크레인의 양중능력은 아웃트리거 길이, 붐 길이, 작업반경, 카운터웨이트 장착 여부 등 크레인 설치 조건 및 사용 조건에 따라 각각의 양중능력이 결정되므로, - 작업 시 크레인 설치 및 사용 조건에 따른 양중 능력표를 참조하여 초과 하중이 되지 않도록 작업 실시 및 적절한 규격의 크레인 선정
------	---

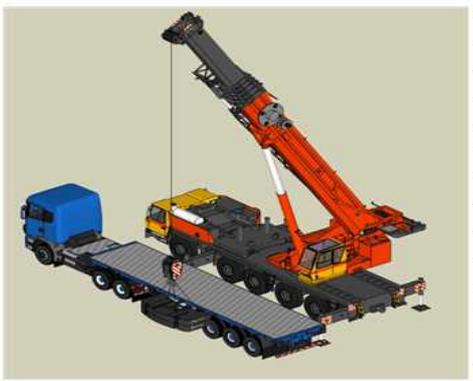
2단계 : 인양 후 붐 선회

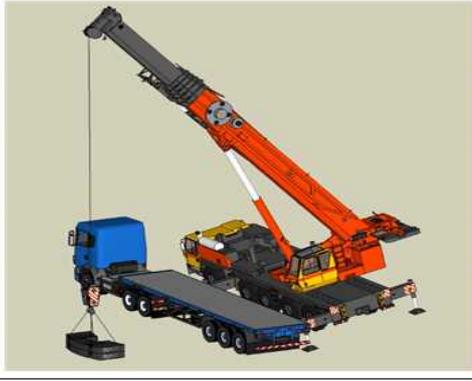
3단계 : 크레인 넘어지기 시작

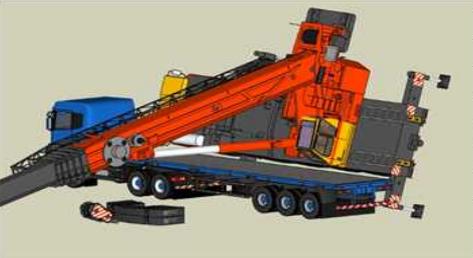
4단계 : 바닥에 넘어진 크레인
