교량 방호벽 거푸집 작업발판 해체작업 중 추락

재해개요

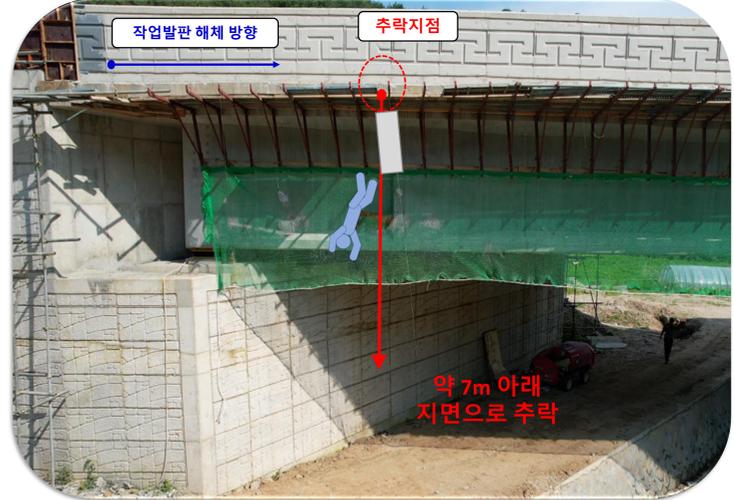
2023. 07. 00.(월) 14:20경 경북 안동시 소재 위험도로 개량공사 구간에서 교량 방호벽 타설을 위해 설치한 거푸집의 작업발판을 해체하던 중 결속 강선이 제거된 작업발판을 밟은 근로자가 약 7m 높이에서 추락해서 1명이 사망함

- (작업발판 고정 강선 제거) 작업발판 해체 방법에 대한 구체적 고려 없이 거푸집 지지용 브라켓과 작업발판에 결속해 둔 강선을 미리 제거
- (안전시설물 선 해체) 작업발판 해체 전 추락방지 안전시설물(안전난간, 추락방호망)을 선 해체
- (안전대 부착설비 미설치) 안전대 부착설비를 설치하지 않아 근로자가 안전대를 걸지 못함
- (작업 인수인계 미흡) 전임 소장에 의해 변경된 브라켓 공법에 대한 인수인계 부족

① 작업발판 해체 관련 구체적 작업계획 수립

- 브라켓 상부에 설치된 작업발판의 해체 순서 및 안전한 작업방법에 대한 계획 수립

② 안전대 부착설비 설치 및 추락방호조치

- 근로자에게 안전대를 지급한 경우 안전대 부착설비를 설치하여 근로자가 안전대를 걸고 사용할 수 있도록 조치
- 안전시설물(안전난간, 추락방호망 등)은 해당 작업이 끝나기 전 선 해체 금지

③ 관리감독자 변경에 따른 인수인계

- 전임 관리감독자에 의해 변경된 공법이나 관련 위험성 등을 신규 감독자에게 전달
