성형기 · 압출기 중대재해사례 모음집

최근 10년간 22개 기인물(설비)에서 사망재해가 3,137명 발생하였으며, 동 자료는 기인물별 사망재해 발생 사례를 유형별로 정리한 내용입니다.

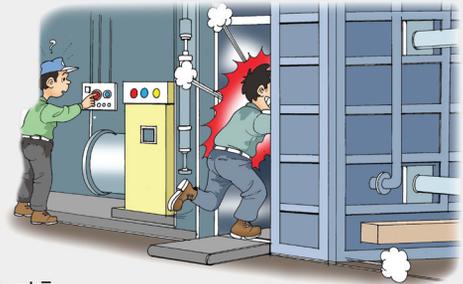
이물질 제거작업중 동료작업자 운전에 의한 협착

공장 내에서 진공평판 성형기로 스티로폼제품을 생산하던중 성형기 스팀홀이 막혀 불량제품이 발생하자 수공구로 융착된 스팀홀 이물질을 제거하던중 단순 에러로 착각한 동료작업자가 성형기를 불시에 가동시켜 금형 사이에 협착 사망한 재해임

- ▶▶ 성형기 방호장치 미설치
- ▶▶ 간이식 안전고리 미사용
- ▶▶ 청소·점검 작업시 안전조치 미흡

- ▶▶ 성형기의 안전문이 열린 상태에서는 성형기가 작동하지 않도록 리미트 스위치를 설치하여 금형이 불시에 작동되지 않도록 하여야 함
- ▶▶ 성형기 위험점에 접근시 하단부에 있는 간이식 안전고리를 사용하여 성형기가 불시에 작동되지 않도록 하여야 함
- ▶▶ 성형기 내부청소, 수리, 점검 등의 작업시 기계의 운전을 정지시킨 후 전원스위치에 “청소중”, “수리중” 등의 안전표지를 부착하여야 함

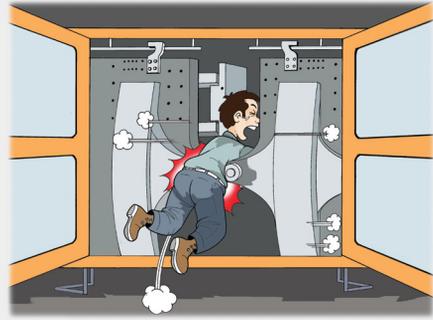
성형기 이물질 제거작업중 협착

공장 내에서 성형기로 플라스틱 용기를 생산하던중 성형기 헤드 주변에서 원료가 새어나오자 안전문을 열고 제거작업을 하던중 왕복 운동하는 금형이송장치 사이에 흉부가 협착되어 사망한 재해임

- ① 성형기 안전문 연동장치 기능 제거
- ② 성형기 정비 미실시

- ① 금형 사이에 근로자의 신체 일부가 협착될 위험이 없도록 안전문을 열면 기계가 정지되는 연동장치를 항상 유효하게 작동될 수 있도록 관리하여야 함
- ② 성형기의 결함으로 근로자에게 위험이 미칠 우려가 있는 때에는 안전한 작업방법으로 정비할 수 있도록 안전수칙 게시, 교육 등의 조치를 하여야 함

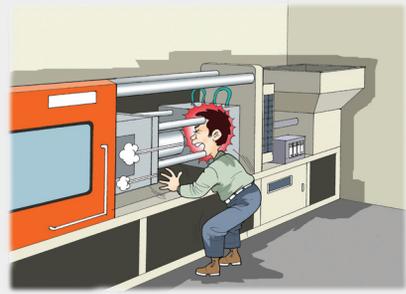
사출성형기 안전문 연동장치 기능정지 후 작업중 협착

공장내 사출성형 공정에서 성형품이 금형에서 낙하되지 않자 재해자가 안전문 연동 장치인 리미트 스위치를 무효화시킨 후 안전문을 열어놓고 막혀 있는 금형 노즐을 뚫어주는 작업을 하던중 재해자의 신체일부가 금형 하부에 있는 낙하센서에 접촉하는 순간 금형이 전진하여 금형 사이에 협착되어 사망한 재해임

- ▶ 성형기 안전문(게이트가드) 연동장치 기능 무효화
- ▶ 사출성형기 점검·수리작업시 전원 미차단

- ▶ 사출성형기의 안전문에 부착된 연동장치인 리미트스위치를 항상 유효한 상태에서 사용하고 정상 작동여부 등을 확인하여야 함
- ▶ 사출성형기 점검·수리를 위하여 작업자가 금형 사이에 출입할 경우 전원 스위치를 차단하는 등의 안전조치를 하여야 함

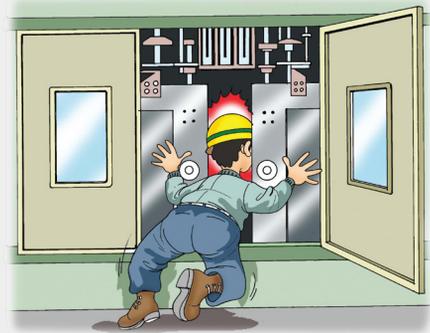
화장품용기 성형작업중 협착

성형기에서 추출된 용기를 콘베이어로 운반하여 용기를 포장박스에 담는 작업을 하던중 성형기에서 제품이 콘베이어로 떨어지지 않자 이를 확인하기 위해 성형기에 접근하여 금형 내부를 살피던중 좌측 금형이 갑자기 작동하여 협착되어 사망한 재해임

- ▶ 성형기 안전문 연동장치 기능 무효화
- ▶ 성형기 점검 수리 · 작업시 전원미차단

- ▶ 성형기의 안전문 연동장치는 근로자의 안전한 작업을 위하여 설치한 안전장치이므로 연동기능이 해제된 상태로 사용을 금지하고 정상 작동여부 등을 확인하여야 함
- ▶ 협착위험이 있는 성형기 내부 금형 등의 점검, 청소, 검사 등의 작업을 하는 때에는 당해 기계 운전을 정지토록 교육시켜야 함

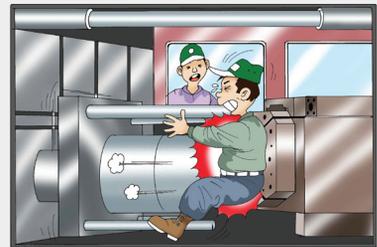
불량성형품 이형작업중 사출성형기 협착

사출성형기 성형품이 고정측 금형 내부에서 분리되지 않자 재해자가 사출성형기 안전문을 개방하여 정지시키고 사출성형기 안으로 들어가 고정금형 내부에 붙어 있던 성형품 제거작업을 하던중 동료 작업자에게 금형 내부에 붙어있던 성형품 제거를 용이하게 하기 위해 고정측 금형에 설치된 슬라이드를 후진시켜줄 것을 요청하여 동료작업자가 안전문이 열린상태에서는 슬라이드 후진스위치가 작동되지 않자 안전문을 닫는 순간 자동운전 상태로 있던 사출성형기에 전원이 공급되면서 금형이 전진하여 협착 사망한 재해임

- ⊕ 위험지역 내 작업자 출입
- ⊕ 사출성형기 전원차단방법 부적절

- ⊕ 작업자가 사출성형기의 내부 금형 사이에 출입 할때에는 사출성형기의 전원을 차단한 후 출입하여야 하고, 점검·보수중 슬라이드 및 이동측 금형 등의 전·후진과 같은 부분동작이 필요한 경우에는 작업자를 안전문 밖으로 나오게 한 후 부분동작을 조작하여야 함
- ⊕ 사출성형기의 점검, 수리를 위하여 작업자가 금형 사이에 출입할 경우 운전방식을 수동운전으로 선택하고, 사출성형기의 전원스위치 OFF 및 잠금장치 또는 표지판을 부착하여 불시기동을 방지하여야 함

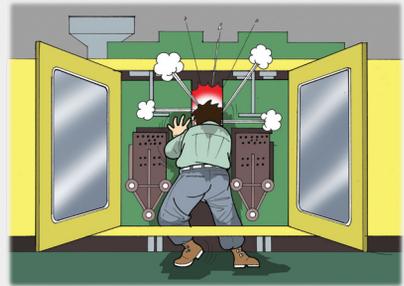
블로우성형기 하부금형 사이에 협착

하부금형 이송용 유압실린더의 유압계통 이상으로 정상 작동되지 않는 블로우 성형기를 유압펌프 구동용 전동기의 주전원만 차단하고 점검하던중 잔류 압력에 의해 작동된 좌 · 우 금형 사이에 상체가 협착되어 사망한 재해임

- ⦿ 위험 지역내 작업자 출입
- ⦿ 기계 · 설비의 기능유지 미흡

- ⦿ 유압으로 작동되는 기계 · 설비의 점검작업은 유압계통의 잔류압력에 의해 작동되는 일이 없도록 잔류압력 제거 및 안전블럭 설치 등 안전 조치를 하여야 함
- ⦿ 정비를 위한 점검작업시에는 해당 설비의 동력전원 및 제어전원을 차단하여야 함

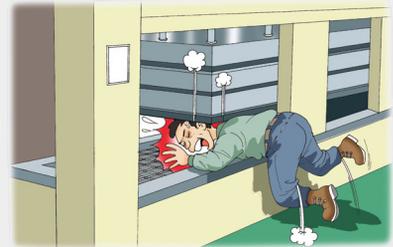
불량제품 제거 작업중 성형기 협착

성형기로 제품을 생산하기 위해 금형조정 작업을 마친 뒤 작업자 3명 중 1명은 성형기 앞에서 제품을 꺼내는 작업을 하고 재해자는 성형기 옆에서 불량제품이 발생하거나 금형 내 이물질 발생시 평소에는 성형기 정면이나 측면에 설치된 비상정지스위치를 정지시킨 후 이물질 제거하였으나 재해 당일에는 성형기를 정지시키지 않고 이물질을 에어건으로 제거작업을 하던중 협착되어 사망한 재해임

- ➡ 성형기 개구부 방호울 미설치
- ➡ 정비 등의 작업시 운전정지 미실시

- ➡ 성형기 정면 및 측면 개구부에는 방호울을 설치하고 안전문을 설치하여 점검, 수리 작업을 위해 안전문 개방시 전원이 차단되도록 리미트 스위치를 설치하여야 함
- ➡ 이물질 제거작업시 사용하는 에어건의 길이를 길게 하여 근로자가 위험점에 접근하지 않도록 하여야 함

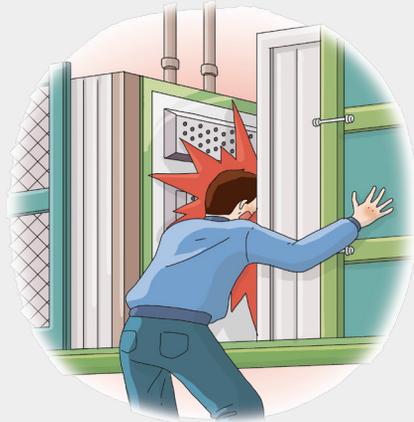
사출성형기에 협착

공장 내에서 재해자는 1번 사출기에서 성형작업 중이었으며, 3번 사출기에서 작업중이던 동료 작업자가 2번 사출기의 이상상태를 확인하던중 1번 사출기에 우의가 걸려있어 1번 사출기에 가보니 재해자의 머리가 금형사이에 협착되어 사망한 재해임

- ⦿ 성형기 전원 미차단
- ⦿ 사출물 취출 방법 부적절

- ⦿ 사출기 청소, 수리, 점검, 금형교체, 사출물 제거작업 등을 할 경우에는 반드시 전원을 차단한 후 작업을 하여야 함
- ⦿ 금형에 사출물이 붙지 않도록 이형제 등을 자동으로 주입하는 장치를 부착하거나, 사출물을 금형으로부터 자동으로 떨어지도록 하는 장치 (Air이용 등)를 부착하여 작업자가 사출물을 직접 빼내다가 발생할 수 있는 위험을 방지토록 하여야 함

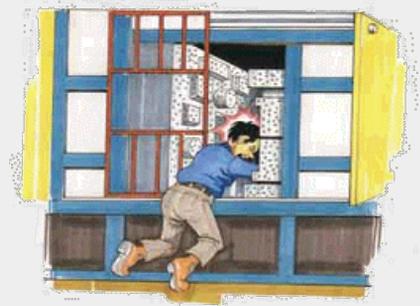
발포성형기에 협착

작업장 내에서 발포성형기로 브라운관용 패키지를 생산하던중 발포성형기에서 이상이 발생되어 동료 작업자가 성형조건 조정 등의 조치를 한 후 발포성형 작업장으로 돌아와서 현장을 점검하던중 비명 소리가 들려서 쳐다보니 재해자가 성형기에 협착되어 사망한 재해임

- ▶ 안전문의 연동장치 기능 해제
- ▶ 제품 취출 작업시 성형기 운전정지 미실시

- ▶ 발포성형기 안전문의 전기적 연동장치인 리미트스위치는 항상 정상 작동 되도록 조치하여야 함
- ▶ 성형기 청소, 수리, 점검작업 등을 할 경우에는 반드시 전원을 차단 하고 작업을 실시하여야 함

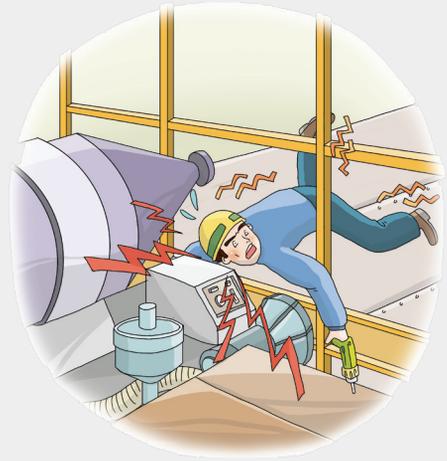
누전된 압출기에 접촉하여 감전

작업장 내 압출기 하부로 들어가 철판을 고정하기 위해 바닥에 엎드려 피해자 머리가 압출기 원료를 공급하는 호퍼로더에 접촉하는 순간 누전된 호퍼로더에 감전되어 사망한 재해임

- ⦿ 금속제 외함접지 불량
- ⦿ 접지선 관리 불량

- ⦿ 전기기계기구의 금속제 외함에는 누전에 의한 감전을 방지하기 위한 접지를 실시하여야 하며, 주기적으로 접지선의 탈락 유무, 접지저항 측정 등을 확인하여야 함

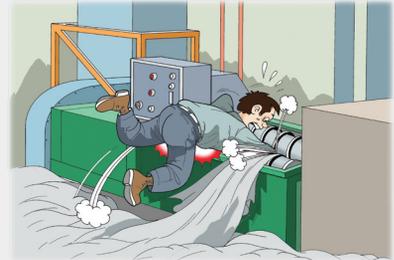
압출기에 폐비닐 투입작업중 팔 협착

폐비닐로 정화조를 생산하는 업체에서 재해자가 압출기에 폐비닐 투입작업중 스크류 콘베이어에 폐비닐과 함께 우측 팔이 말려 들어가면서 복부가 압박되어 장기 파열로 사망한 재해임

- ▶▶ 폐비닐 압출기에 방호울 미설치
- ▶▶ 동력 차단장치 설치위치 부적합
- ▶▶ 폐비닐 투입방법 부적절

- ▶▶ 폐비닐 투입시 폐비닐과 함께 옷 또는 신체의 일부가 말려 들어갈 위험이 있으므로 폐비닐투입구 부분을 제외하고 방호울을 설치하여야 함
- ▶▶ 스크류 콘베이어에 근로자가 협착될 위험이 있기 때문에 비상시 근로자가 동력 차단장치를 조작할 수 있는 위치에 설치하여야 함
- ▶▶ 폐비닐 투입시 폐비닐과 함께 옷 또는 신체의 일부가 말려 들어갈 위험이 있으므로 별도의 수공구를 이용하여야 함
