# 분쇄기, 파쇄기 중대재해사례 모음집

## 목재 분쇄기에 협착

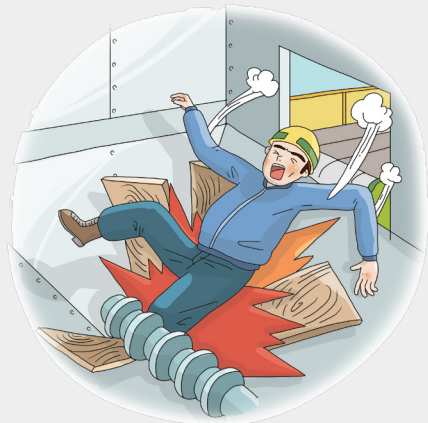
공장 내 합판제조 공정에서 발생하는 파목을 분쇄기로 분쇄작업을 하던중 재해자가 작업상황을 확인하기 위해 분쇄기 내부로 들어갔다가 호퍼속으로 추락하여 분할날에 협착되어 사망한 재해임

- ➡ 측면에 안전울 미설치

- ➡ 분쇄기 전면에만 안전울이 설치되어 있어 작업자 임의로 출입이 가능한 구조이므로 측면 및 후면에도 안전울을 설치하여야 함

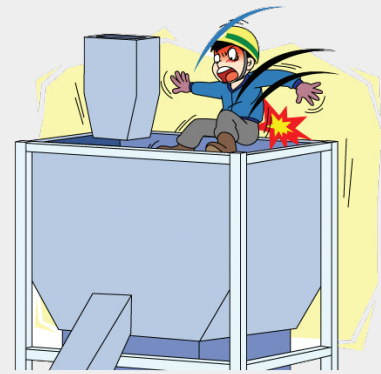
## 자동투입기 조정 작업중 호퍼내부로 추락

얼음자동투입기 셋팅작업을 하던중 얼음배출이 정상적으로 이루어지지 않자 이를 조정하기 위해 설비상부 호퍼 위로 재해자가 올라가 센서조정 작업을 하던중 재해자 발이 미끄러져 호퍼 내부로 추락하면서 회전하는 내부 스크류에 협착되어 사망한 재해임

- ❖ 추락방지설비 미설치
- ❖ 미끄럼방지 조치 불량

- ❖ 호퍼상부에는 견고한 구조의 작업용 발판을 설치하고, 호퍼 외곽에는 안전난간대를 설치하여 추락을 방지하여야 함
- ❖ 계단이나 상부의 작업발판에는 미끄럼방지용 테이프 등을 부착하여 수분과 기름에 의해 미끄러지는 위험을 예방하여야 함

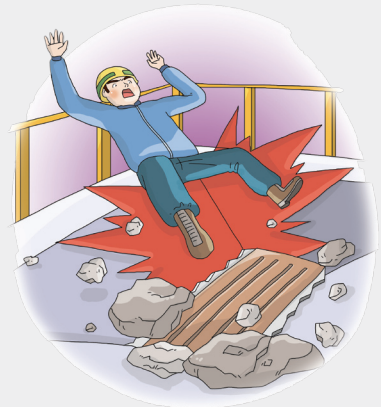
## 분쇄기 투입구로 추락

채석작업장에서 분쇄기 투입구에서 재해자가 투입상태를 확인하던중 투입구 내부로 추락하여 골재와 함께 분쇄기로 말려들어가 사망한 재해임

- ❖ 안전난간대 미설치
- ❖ 비상정지스위치 위치 부적합

- ❖ 분쇄기 투입구에 석재투입 상태 확인 등의 작업시 추락방지를 위해 안전난간대를 설치하여야 함
- ❖ 분쇄기 투입구에 비상정지스위치를 설치하여 긴급상황 발생시 분쇄기의 운전을 정지시킬 수 있도록 하여야 함

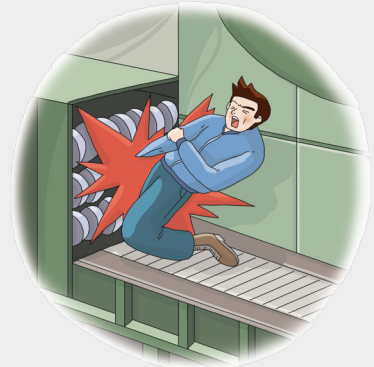
## 폐 PET병 빌렛분리기 롤에 협착

작업장 내에서 폐 PET병 빌렛분리기의 분리를 전면에서 작업상황을 점검하던 재해자가 롤의 블레이드에 말려 협착되어 사망한 재해임

- ➡ 운전중 정비, 점검, 수리 등의 작업실시
- ➡ 작업공간 협소

- ➡ 기계의 정비, 청소, 점검, 수리 등의 작업시에는 기계의 운전을 정지하고 기동장치에 시건장치 및 “점검중” 안전표지를 부착하여 다른 작업자에 의한 불시기동을 방지하여야 함
- ➡ 롤에 접근하여 작업해야 할 상황이 발생하므로 롤 앞에 안전하게 작업할 수 있는 충분한 작업공간을 확보하여야 함

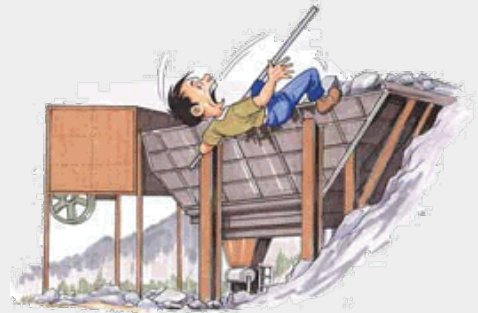
## 파쇄기 위에서 추락

채석장에서 파쇄기로 석회석 원석 파쇄작업을 하던중 호퍼에 투입한 석회석 원석이 엉켜 진동피더로 공급되지 않자 수공구를 가지고 원석이 가득찬 호퍼위에 올라가 원석을 밀어 넣는 작업을 실시하던 중 발을 헛디뎈 추락 사망한 재해임

- ⦿ 추락방지설비 미설치
- ⦿ 안전대 미지급

- ⦿ 호퍼로 투입하는 원석의 크기가 진동피더의 투입구에 비하여 커서 호퍼내 원석의 엉킴현상이 자주 발생하므로 투입 원석의 크기를 1/2 정도로 작게 하여 엉킴 현상을 근본적으로 감소시키고, 호퍼내 원석의 엉킴현상을 해소하기 위한 브레이커를 설치하여야 함
- ⦿ 호퍼 상부에 작업 점검용 발판을 진동피더의 진동이 직접 전달되지 않는 구조로 설치하고 안전 난간대를 설치하여야 함
