# 건조기, 로울러기 중대재해사례 모음집

## 건조설비 폭발

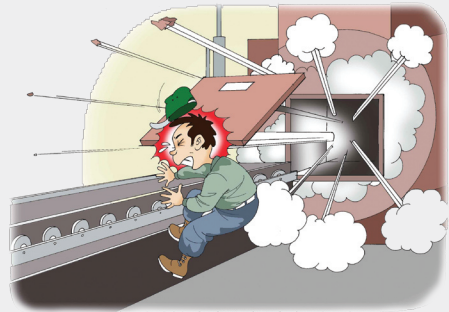
열처리 공장 내에서 자동차부품을 건조하기 위해 템퍼링로에 넣고 수동모드로 문을 닫은 상태에서 가열하던중 로내의 세척제가 기화하면서 고온의 전열선에 접촉하여 폭발되면서 템퍼링로 개방문이 비래하여 재해자 머리에 맞아 사망한 재해임

- 운전모드 임의 변경
- 폭발방산구 설치방향 부적절

- 템퍼링로의 운전모드를 작업자가 임의로 변경하지 못하도록 운전 모드 변경스위치를 Key 전환스위치로 교체하여야 함
- 세척제와 같은 위험물을 건조하는 설비에는 폭발방산구를 상방향으로 설치하여 내부의 폭발압력을 충분히 방출할 수 있도록 설치하여야 함

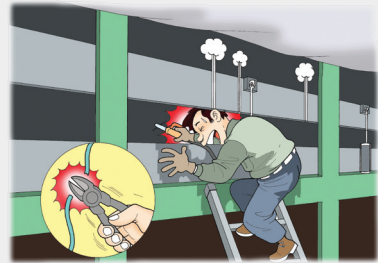
인쇄공정 증설 및 건조챔버 성능 향상을 의뢰받은 하청업체 소속 재해자가 건조챔버 하부의 타공판을 용접기로 제거작업을 하던중 동료작업자가 파지 감지센서 케이블을 절단하자 건조챔버 상부프레임이 불시에 하강하여 건조 챔버 상부 프레임과 하부 프레임 사이에 머리가 협착되어 사망한 재해임

- ☞ 정비작업시 제어장치 전원 미차단
- ☞ 안전지주 또는 안전블럭 미설치

- ☞ 정비 및 수리작업시 근로자에게 위험이 미칠 우려가 있을 때에는 기계운전을 정지하고 다른 근로자가 기계를 운전하는 것을 방지하기 위해 기계의 기동장치에 잠금장치 설치하는 등 필요한 조치 후에 정비 및 수리작업을 실시하여야 함
- ☞ 유압 등에 의하여 지지되는 기계·기구의 램 등이 갑자기 작동함으로써 작업자에게 위험이 미칠 우려가 있는 장소에서 수리·점검시에는 압 등의 움직임에 의한 하중에 충분히 견딜 수 있는 안전지주 또는 안전블럭을 설치하고 정비 및 수리작업을 실시하여야 함

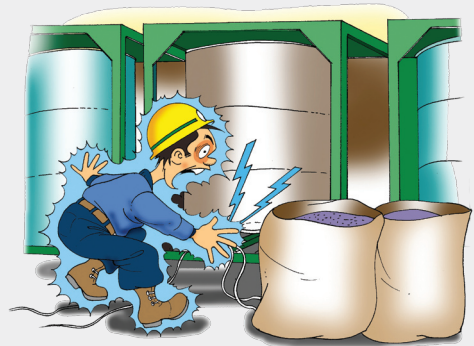
방사건조실에서 건조작업을 하던 재해자가 건조 2호기 하부의 스크랩 제거작업을 위해 건조기 하부에 손을 넣는 순간 절연이 손상된 건조기 외함에 접촉하여 감전되어 사망한 재해임

- 전선 접속부의 절연손상
- 접지 미실시

- 누전에 의한 감전의 위험을 방지하기 위하여 전기기계기구의 금속제 외함등의 금속부분에 대한 접지를 하여야 함
- 전선의 피복손상 유무, 접속부의 절연상태 등을 주기적 점검을 통해 충전부가 노출되거나 누전상태로 방치되지 않도록 하여야 함

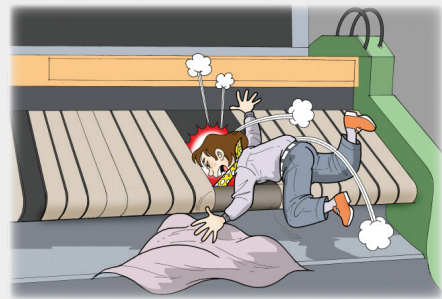
세탁물 건조기에 세탁물을 올려놓던중 목에 감고 있던 스카프가 회전 롤과 평벨트 사이에 끼이면서 질식하여 사망한 재해임

- ⦿ 작업복 착용 불량
- ⦿ 비상정지장치 미설치

- ⦿ 세탁물 건조기 등 회전체로 인한 협착위험이 있는 설비가동 작업자는 목도리, 스카프 등의 착용을 금지하고 옷소매 등을 단정하게 하여야 함
- ⦿ 근로자의 작업복 또는 신체의 일부가 회전 롤과 평벨트 사이에 협착 될 위험이 있는 경우 비상정지로프등을 설치하여야 함

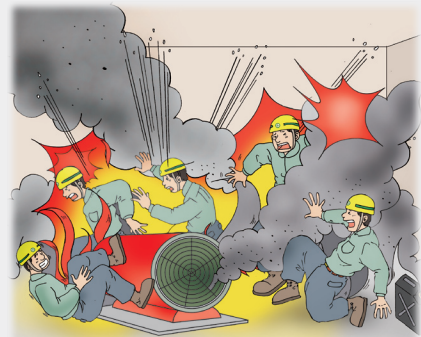
염색공정 건조기에서 원단투입 및 취출 작업을 하던중 덕트 내부에서 부유중인 섬유 분진이 배풍기 임펠러에서 발생한 정전기(스파크)로 인해 화재가 발생하여 사망한 재해임

- ➡ 덕트 내부 스케일 제거 미흡
- ➡ 소화설비 불량

- ➡ 덕트 내부에 스케일을 제거하기 위해 희석 약품을 분사하여 섬유 분진 스케일이 쌓이지 않도록 주기적으로 청소 및 관리를 하여야 함
- ➡ 건조설비는 화재 발생위험이 크므로 배풍기 팬 상·하부에 열상승시 살수설비 또는 CO<sub>2</sub> 소화기 등 소화 설비를 이중으로 설치하여야 함

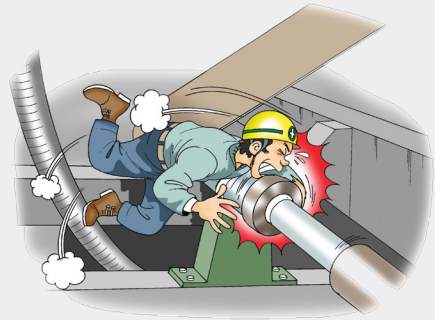
공장 내 초지기 와이어 파트에서 넘어온 지필이 프레스파트로 넘어갈 때 펠트에 잘 달라붙지 않고 자중에 의해 바닥 쪽으로 분리되는 현상이 자주 발생하여 펠트에 석션을 추가로 설치하는 작업을 하던중 드라이브 롤 구동용 샤프트 볼트에 옷자락이 말려 협착 사망한 재해임

- ↔ 기계 가동중 수리작업 실시
- ↔ 동력 전달부 덮개 미설치

- ↔ 기계설비의 정비·청소·수리 작업시 근로자에게 위험을 미칠 우려가 있는 경우에는 기계의 운전을 정지시킨 후 작업을 실시하여야 하며 기동스위치에는 「수리중 조작금지」 안전표지를 부착하거나 기동장치에 잠금장치를 설치하여야 함
- ↔ 기계의 축 또는 기어, 풀리, 벨트 등과 같이 동력을 전달해 주는 부분에는 덮개를 설치하거나 울 등을 설치하여야 함
