'08~'10

산업기계 중대재해 사례집

보오링 작업 중 회전 드릴에 맞림

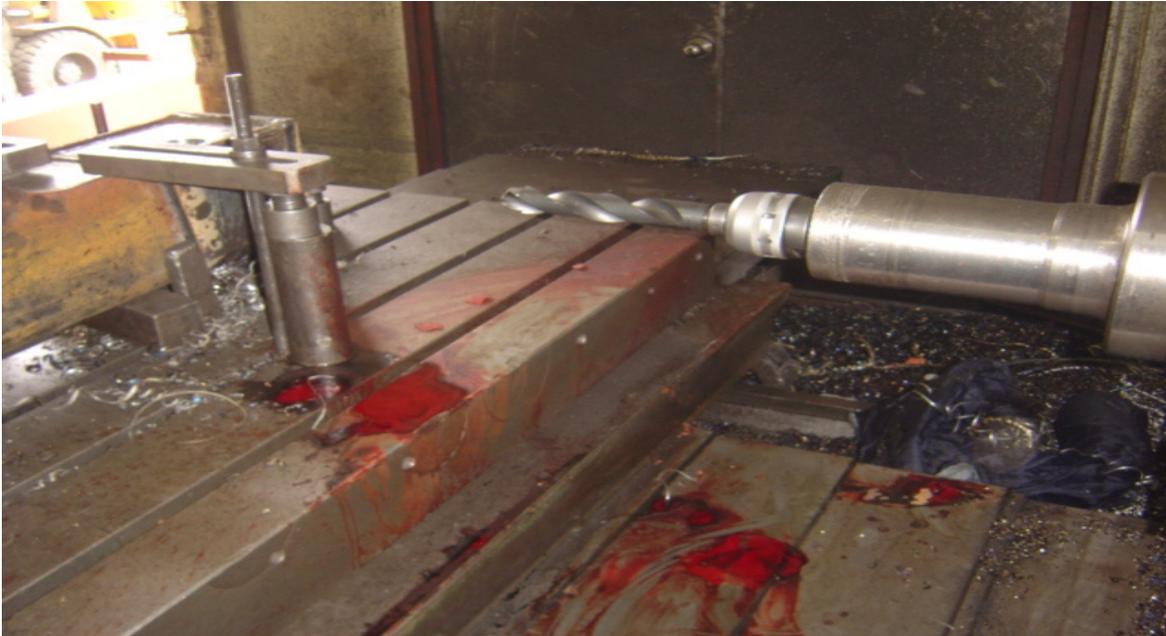
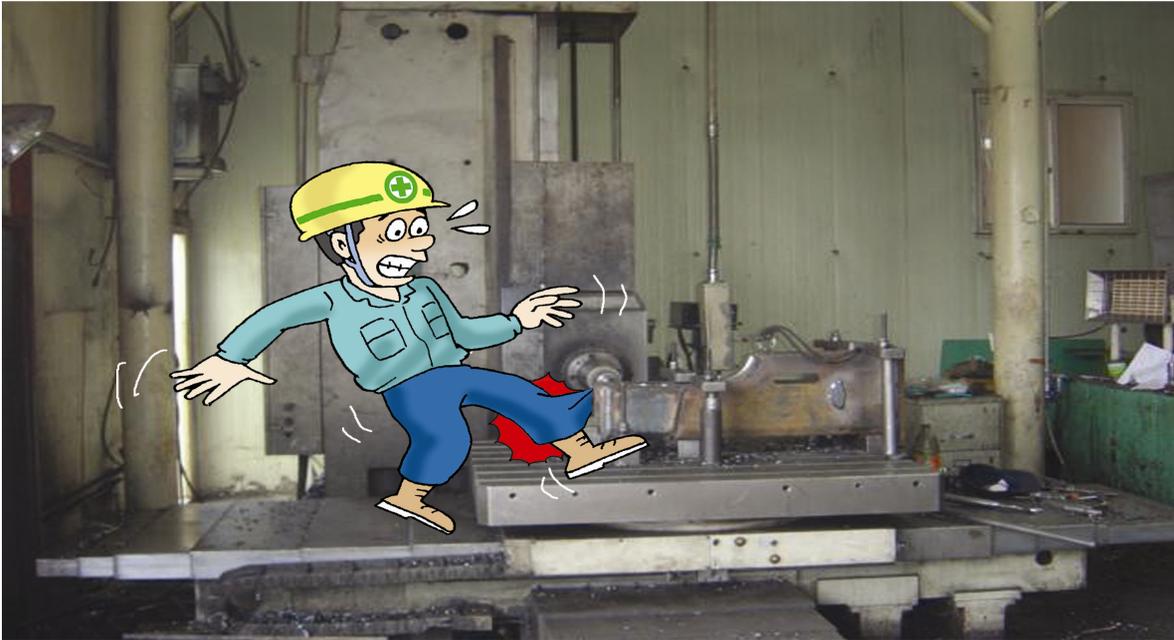
재해발생상황

드릴이 회전하고 있는 상태에서 테이블 반대편의 홀 가공을 위한 2차 가공 작업 준비 및 가공 홀의 검사, 확인 등을 위하여 기계를 정지하지 않고 위험지역인 테이블 및 칩 카바 주위로 진입하여 작업 중 회전하는 드릴에 바지가 말려들어가 협착

○ 기술적 원인

- 안전방책 미설치
- 동력차단장치 미설치

○ 인적 원인

- 보오링머신의 운전을 정지하지 않은 상태로 가공 홀의 검사 등의 작업을 실시
- 작업복 상태 불량

○ 안전방책 또는 안전매트 설치

- 가동 중인 보오링 머신에 접근이 불가능하도록 연동구조의 안전방책 또는 안전매트 설치
- 관련규정 : 산업안전기준에 관한 규칙 제47조(돌출가공물의 덮개 등)

○ 동력차단장치 설치

- 조작 가능한 위치에 동력차단장치 설치
- 관련규정 : 산업안전기준에 관한 규칙 제33조(기계의 동력차단장치)

○ 정비등의 작업시 운전정지

- 청소, 수리, 검사, 조정 작업 등을 하는 때에는 해당 기계의 운전을 정지
- 관련규정 : 산업안전기준에 관한 규칙 제37조(정비등의 작업시의 운전정지등)

○ 작업에 알맞은 작업복 착용

- 보오링 작업 시 피복이 말려 들어가지 않도록 작업에 알맞은 작업복 착용(각반 등 착용)
- 관련규정 : 산업안전기준에 관한 규칙 제43조(작업모등의 착용)

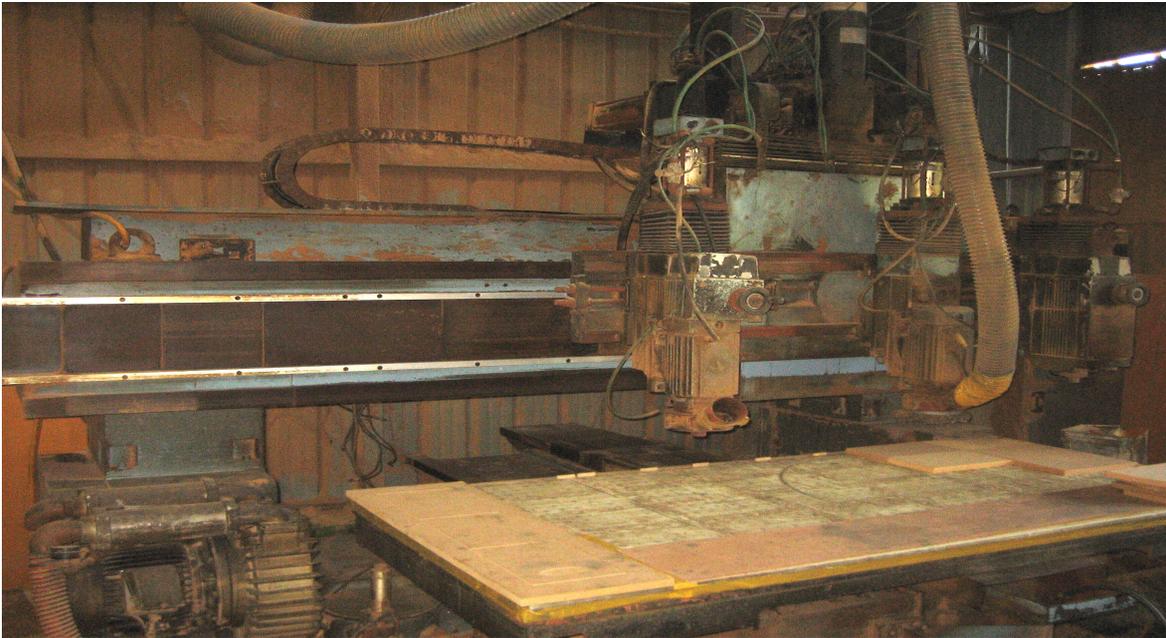
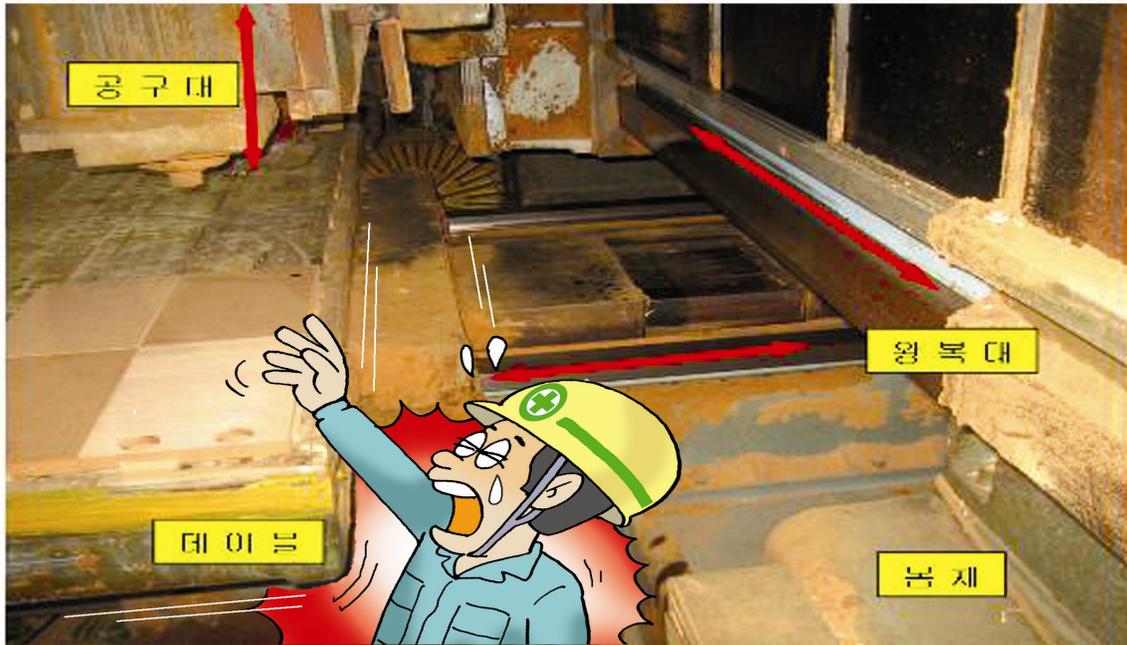
재해발생상황

CNC 보오링기계 가동 상태에서 윤활유 도포 작업 중 협착

보링 작업용 CNC기계 앞에서 MDF 합판에 경첩 고정용 구멍을 뚫는 작업을 하기 위해 자재를 테이블에 배열하고 기계를 작동시킨 후 테이블과 기계 몸체 사이에서 공구 왕복대에 윤활유를 뿌리다가 몸체 방향으로 이동한 테이블과 몸체 사이에 신체가 협착

○ 기술적 원인

- 방호울 및 연동장치 미설치

○ 인적 원인

- 정비, 청소 등 작업시 운전 정지 미실시

○ 방호울 및 연동장치 설치

- CNC 기계에는 가동 중 작업자가 접근할 수 없도록 방호울을 설치하고 방호울 개방 시에는 기계의 작동이 정지되도록 연동장치를 설치
- 관련규정 : 산업안전기준에 관한 규칙 제32조(원동기·회전축등의 위험방지)

○ 정비, 청소 등의 작업시 운전정지 철저

- 기계 등의 정비·청소·급유·검사·수리 기타 이와 유사한 작업을 함에 있어서 근로자에게 위험을 미칠 우려가 있는 때에는 당해 기계의 운전을 정지
- 관련규정 : 산업안전기준에 관한 규칙 제37조(정비등의 작업시의 위험방지)

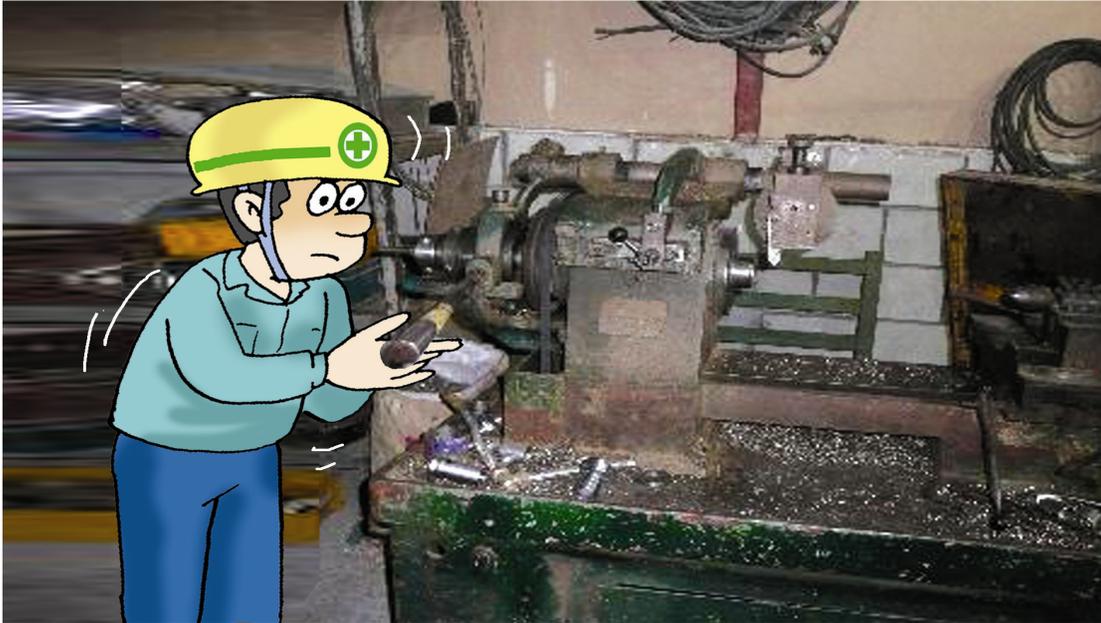
재해발생상황

선반 아대샤프트에 충돌

선반 아대샤프트가 회전하는 상태에서 아대샤프트의 길이를 조정하던 중 아대샤프트가 휘어지면서 피재자 두부를 가격

○ 기술적 원인

- 방호덮개 미설치
- 길이가 길어 고속으로 회전시 휘어질 우려가 있음에도 불구하고 방진구(휨방지 장치) 미설치

○ 인적 원인

- 나사가공 전용선반의 전원을 투입한 상태에서 아대 샤프트 조정 작업 실시

○ 방호덮개 설치

- 회전축인 아대 샤프트에 방호덮개 또는 울을 설치
- 길이가 긴 작업물 가공시 등 회전에 의해 훔 우려가 있는 경우 방진구 설치 등 휨방지조치 실시
- 관련규정 : 산업안전기준에 관한 규칙 제47조(돌출가공물의 덮개 등)

○ 정비 등의 작업 시 운전정지

- 청소, 수리, 검사, 조정 작업 등을 하는 때에는 해당 기계의 운전을 정지
- 관련규정 : 산업안전기준에 관한 규칙 제37조(정비 등의 작업시의 운전정지등)

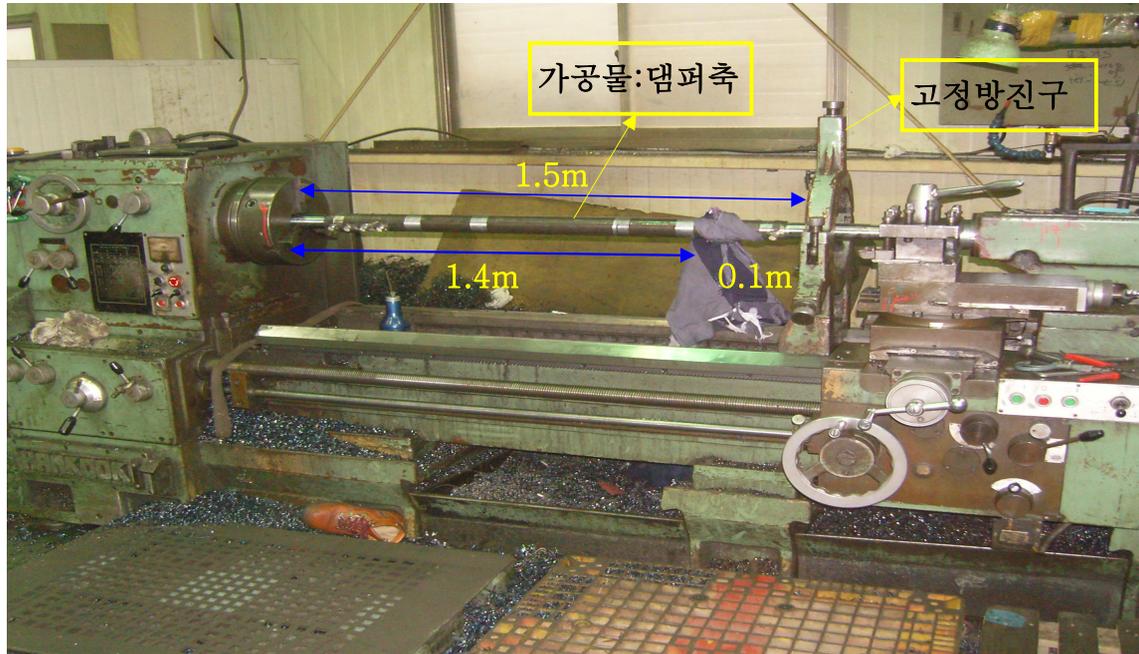
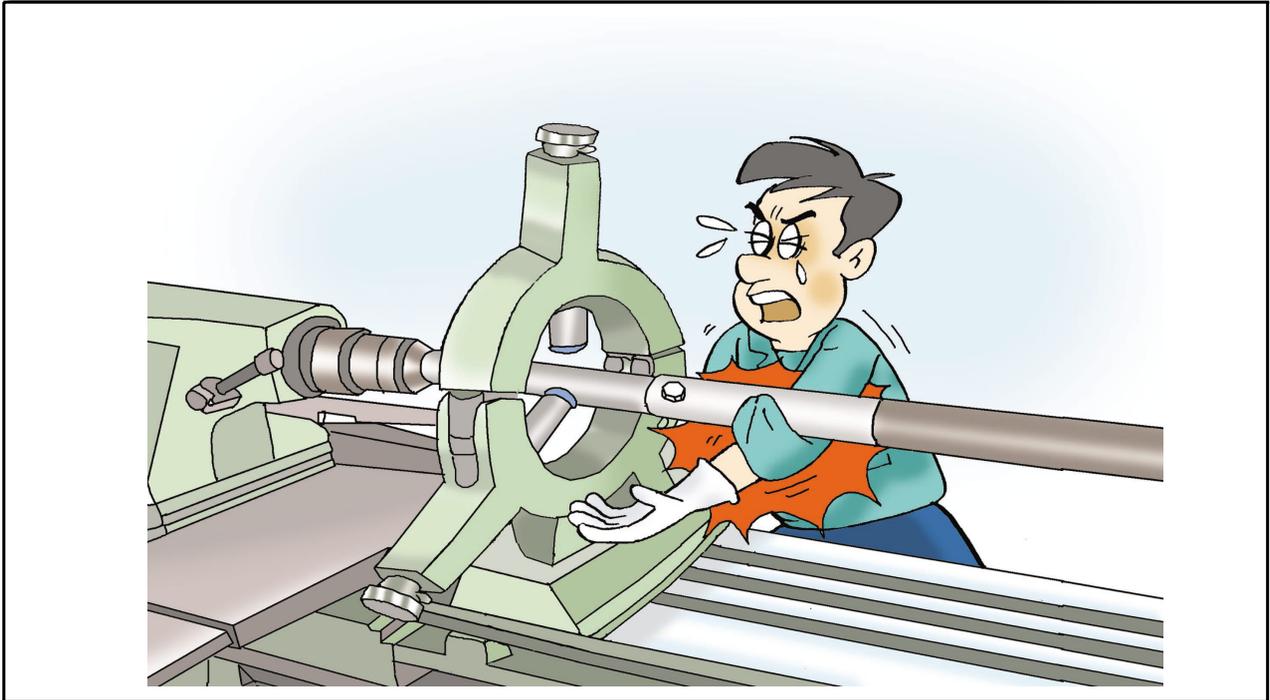
해발생상황

선반 방진구 조절 중 가공물 볼트에 작업복이 말려듦

범용선반을 이용하여 기계부품 가공작업을 하던 중 가공물의 진동을 방지하기 위한 방진구(고정식)를 조절하다가 가공물에 용접되어 있던 볼트에 작업복이 말려 들어가면서 좌측 상지 및 흉·복부가 압착되어 사망한 재해임

○ 기술적 원인

- 가공물(댐퍼축)의 돌출부 방호조치 미실시
- 비상정지장치 설치 위치 부적절

○ 인적 원인

- 말릴 위험이 있는 회전 가공물에 근접

○ 돌출하여 회전하는 물체에 대한 방호조치

- 돌출하여 회전하고 있는 물체가 작업자에게 위험을 초래할 우려가 있을 때에는 문힘형으로 하거나 해당 부위에 덮개 또는 울을 설치
- 관련규정 : 산업안전기준에 관한 규칙 제47조(돌출가공물의 덮개 등)

○ 발조작식 비상정지장치 설치

- 근로자가 작업하는 지점에서 선반을 즉시 정지할 수 있도록 발조작식 비상정지장치를 설치

○ 안전한 위치에서 고정 방진구 조절

- 고정 방진구 조절작업 시 가능한 선반을 운전정지 한 후 조절작업 실시
- 가동 중에 조절 작업을 하는 때에는 말릴 위험이 없는 안전한 위치에서 실시
- 관련규정 : 산업안전기준에 관한 규칙 제37조(정비 등의 작업시의 운전정지 등)

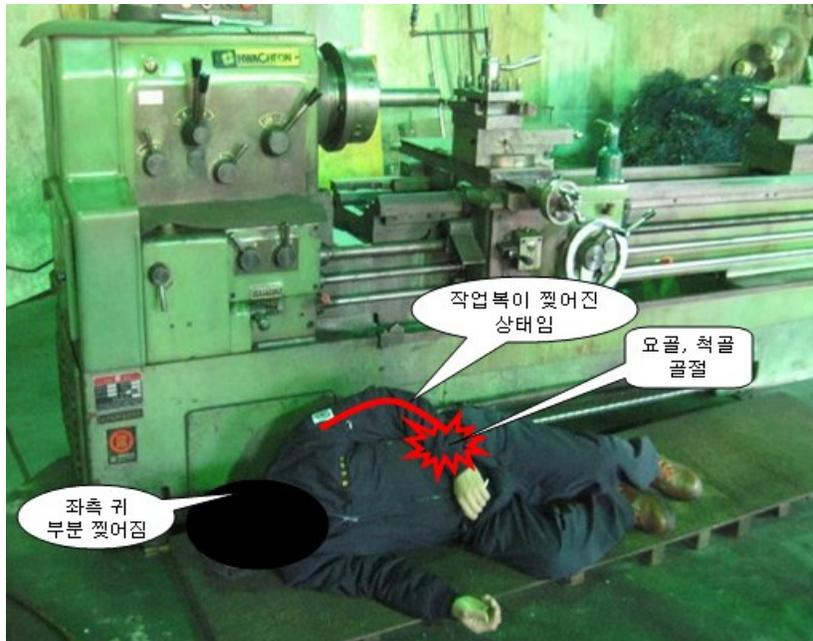
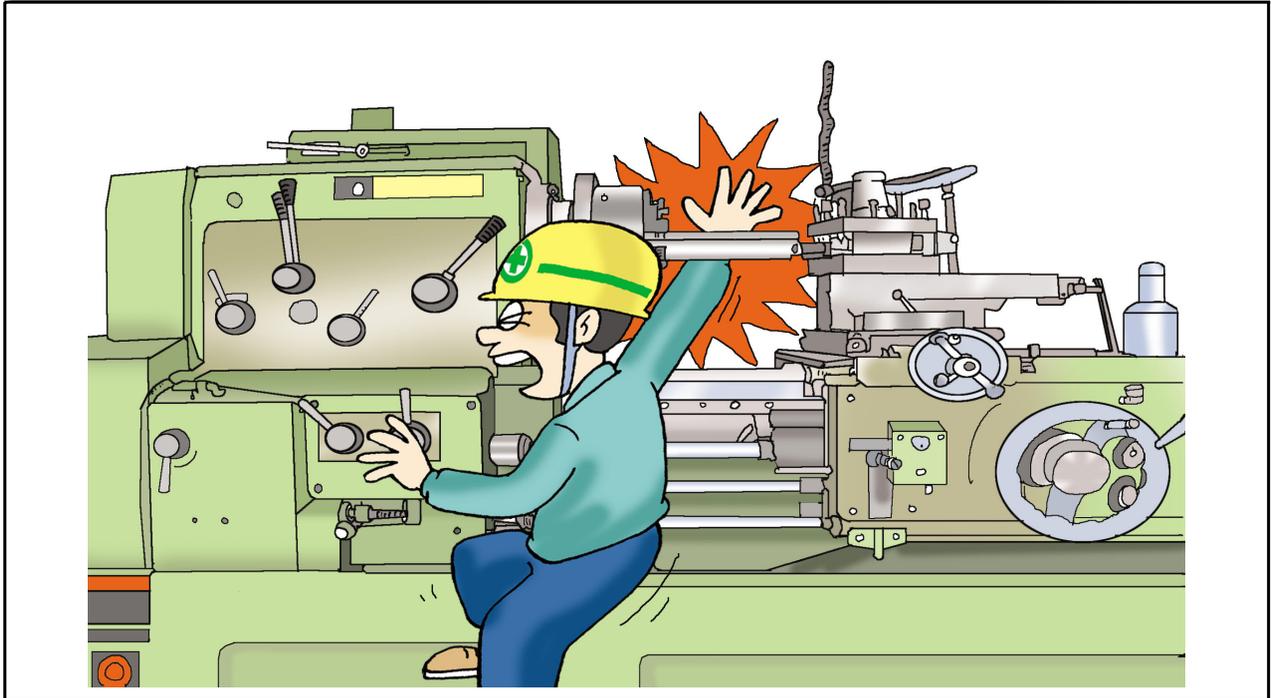
재해발생상황

선반기계에서 환봉 가공중 가공물에 맞림

선반 기계에 환봉(길이 245.5mm, 직경 80mm, 중량 약 10kg, 재질 S45C)을 연마 가공(황삭) 하던 중 바닥에 미끄러지면서 회전하는 주축 및 가공물에 의해 감김·충돌

○ 기술적 원인

- 비상정지장치 설치 위치 부적절

○ 인적 원인

- 작업안전수칙 미준수
- 작업장 바닥의 관리상태 불량

○ 발조작식 비상정지장치 설치

- 근로자가 작업하는 지점에서 선반을 즉시 정지할 수 있도록 발조작식 비상정지 장치를 설치

○ 작업장 주변 전도방지 조치 실시

- 칩과 오일로 인해 미끄러져 넘어지지 않도록 전도방지 조치
- 관련규정 : 산업안전기준에 관한 규칙 제3조(작업장의 바닥)

○ 작업에 알맞은 작업복 착용

- 선반작업 시 피복이 말려 들어가지 않도록 작업에 알맞은 작업복 착용 및 미끄럼방지 안전화 착용
- 관련규정 : 산업안전기준에 관한 규칙 제43조(작업모 등의 착용)
