# 산업기계 중대재해 사례집

한국산업안전보건공단  
KOREA OCCUPATIONAL SAFETY & HEALTH AGENCY

## 5. 섬유기계

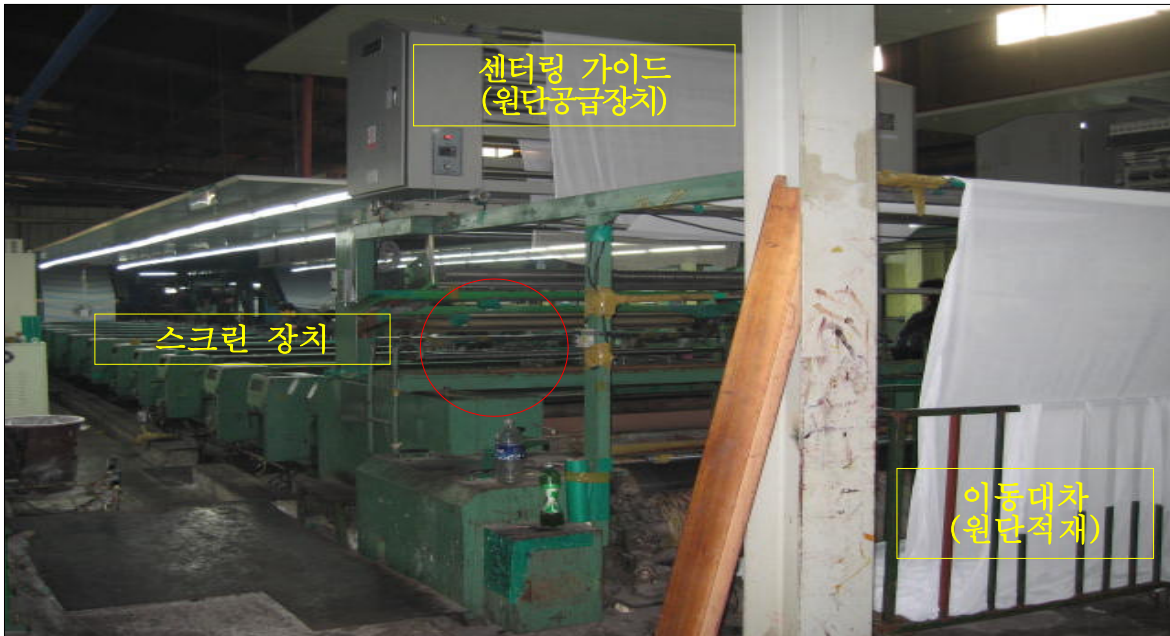
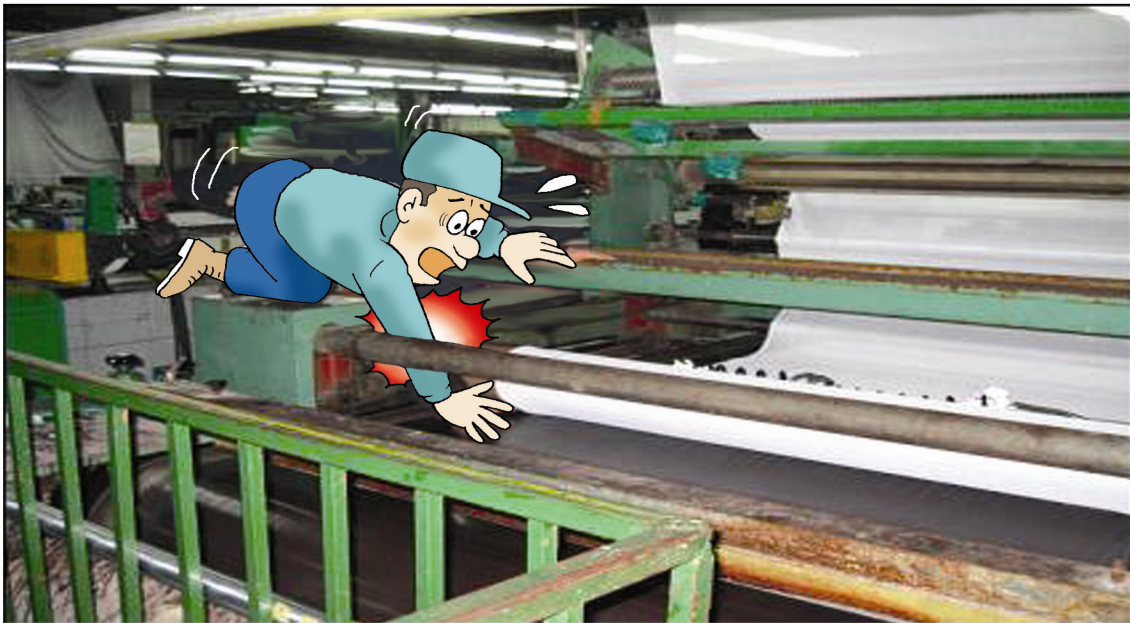
## 날염기에서 원단교정 작업 중 원단공급장치에 협착

**2008년 1월 16일, 경기 포천시 소재, (주)○○섬유, 원단 염색 공정**

섬유원단 날염기(원단 염색기)에서 원단 공급 롤러로 백색원단이 주름지지 않게 송급 되도록 날염기 원단 공급부에 올라가서 손으로 교정작업을 하던 도중 주기적으로 저속-고속 왕복이송운동을 반복하는 원단 공급 롤러와 벨트 컨베이어 사이에 재해자의 오른팔이 물리면서 협착

#### ○ 기술적 원인

- 협착위험부위에 방호울 및 연동장치 미설치
- 급정지장치 설치 위치 부적합

#### ○ 인적 원인

- 날염기 운전 중 협착위험이 큰 부위에서 교정작업 실시

### ○ 협착위험부위 방호덮개 및 연동장치 설치

- 협착위험부위에 방호울을 설치하고 방호울 해체시에는 전원이 자동으로 차단될 수 있도록 연동장치 설치
- 관련규정 : 산업안전기준에 관한 규칙 제39조(감김통등의 위험방지)

### ○ 비상정지장치 설치

- 말림·협착 위험이 높은 위치에 긴급히 작동시킬 수 있도록 급정지장치를 작업 위치 및 작업자 접근위치 전체에 설치
- 관련규정 : 산업안전기준에 관한 규칙 제33조(기계의 동력차단장치)

### ○ 청소 작업시 운전 정지

- 기계 등의 정비·청소·급유·검사·수리 기타 이와 유사한 작업을 함에 있어서 근로자에게 위험을 미칠 우려가 있는 때에는 당해 기계의 운전을 정지(전원 차단)
- 관련규정 : 산업안전기준에 관한 규칙 제37조(정비등의 작업시의 운전정지등)

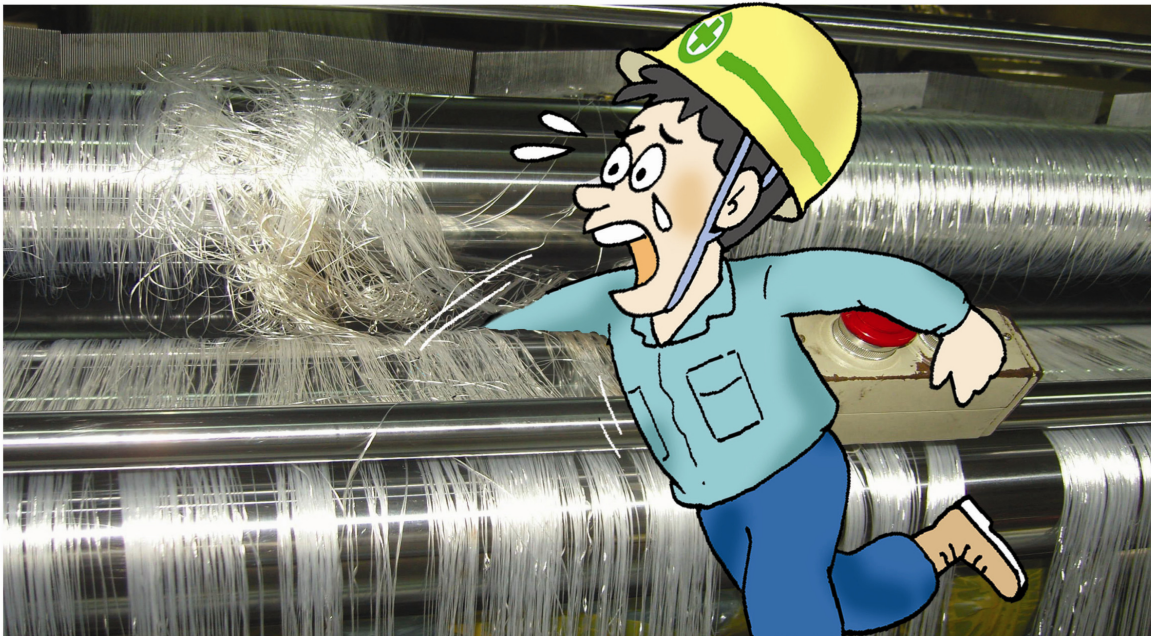
## 비밍기 원사배열 수정작업 중 회전롤에 협착

**2009년 7월 8일, 대구시 소재, ○○산업, 원사 비밍 작업**

비밍작업 중 원사배열이 잘못된 것을 발견하고 비밍기가 가동중인 상태(이송속도 : 45.6m/min)에서 원사배열 수정작업을 하던 중 우측 팔이 회전롤에 협착되어 사망한 재해임

#### ○ 기술적 원인

- 급정지 기능 미비 : 안전레버 및 비상정지스위치는 설치되어 있었으나 브레이크가 설치되지 않아 급정지 기능이 없었음

#### ○ 인적 원인

- 비밍기가 가동 중인 상태에서 협착위험점에 접근하여 수정작업 실시

### ○ 급정지 장치 설치

- 비밍기의 비상정지스위치가 작동되면 회전 롤이 즉시 정지되도록 급정지장치를 설치하고 그 기능을 항상 유효한 상태로 유지
- 관련규정 : 산업안전기준에 관한 규칙 제42조(제어장치의 기능유지)

### ○ 원사배열 수정작업 시 비밍기 가동 정지

- 협착위험이 있는 비밍기의 청소, 수리, 검사, 조정 작업 등을 하는 때에는 해당 기계의 운전을 정지
- 관련규정 : 산업안전기준에 관한 규칙 제37조(정비등의 작업시의 운전정지등)

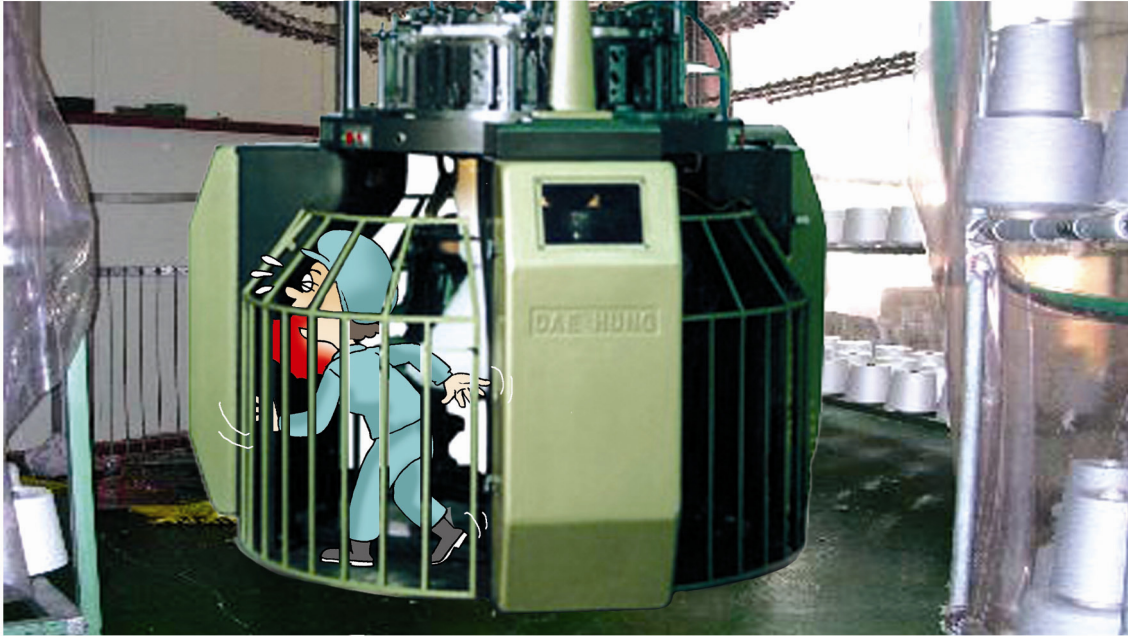
### 환편기에 근접하여 작동상태 확인 중 Take-up 장치에 협착

2008년 7월 7일, 경기 포천시 소재, ○○섬유, 원단 제조 공정

환편기 하부 Take-up장치(원단을 감아주는 장치, 마끼도리-현장용어)에서, 원단을 가위로 커팅한 후 재기동하면서 Take-up장치에 원단이 잘 말려서 작동하는지를 근접하여 확인 중 Take-up장치와 환편기의 3번째 다리사이에 목이 협착

#### ○ 기술적 원인

- 방호울 연동장치의 기능 제거
- 비상정지스위치의 부적합 : 비돌출형

#### ○ 인적 원인

- 원단 커팅 후 방호울을 원위치 시키고 흔들운전을 실시하여 Take-up(원단감김·인출장치)의 정상작동여부를 확인하여야 하나, 연동장치를 무효화시켜 방호울을 열어둔 상태에서 근접하여 운전상태를 확인함

### ○ 협착위험부위 방호덮개 및 연동장치 기능 유지

- 방호덮개 연동장치가 고장(기능제거)시에는 환편기의 운전이 정지되도록 조치
- 관련규정 : 산업안전기준에 관한 규칙 제32조(원동기·회전축등의 위험방지)

### ○ 비상정지스위치 설치

- 비상정지스witch는 비상시에 긴급히 작동할 수 있도록 돌출형으로 설치
- 관련규정 : 산업안전기준에 관한 규칙 제33조(기계의 동력차단장치)

### ○ 작업표준 절차 준수

- 작업표준 절차를 수립하고, 동 내용을 당해 근로자에게 교육 실시 및 요약된 내용을 표지판형태로 제작하여 설비 주변의 벽면 등에 부착

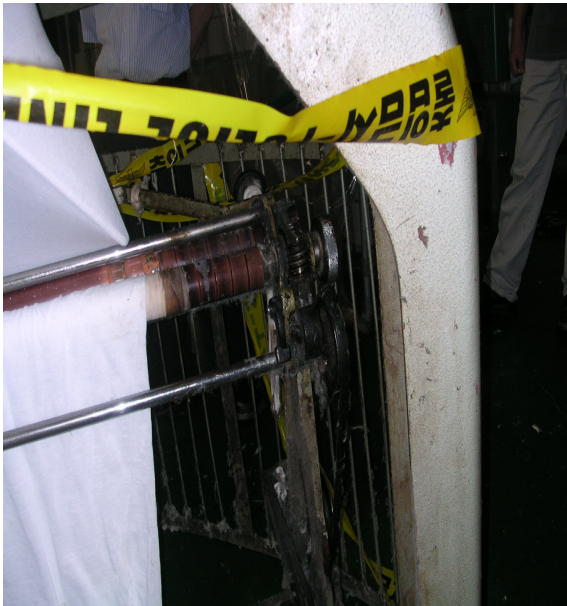
Take - up 장치 기동좌측

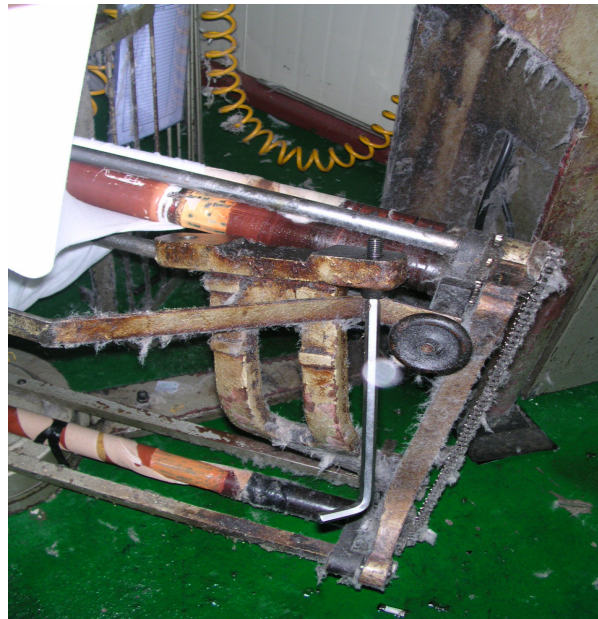
Take- up 장치 건너편 코너부
