# 산업기계 중대재해 사례집

한국산업안전보건공단  
KOREA OCCUPATIONAL SAFETY & HEALTH AGENCY

## 7. 식품가공기계

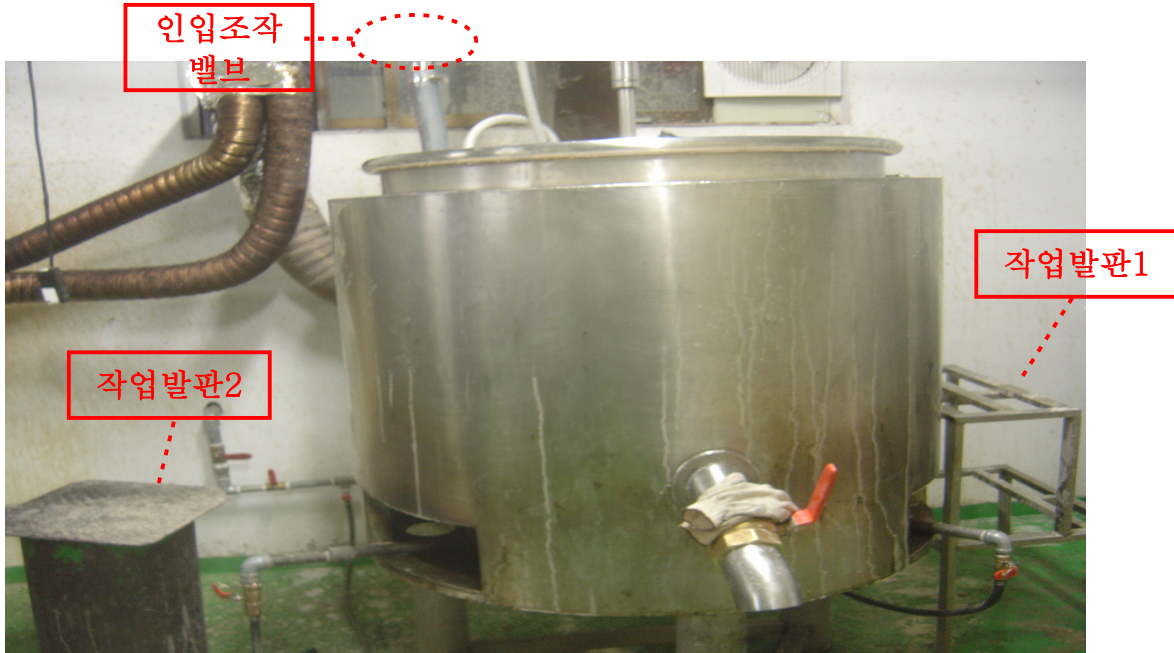
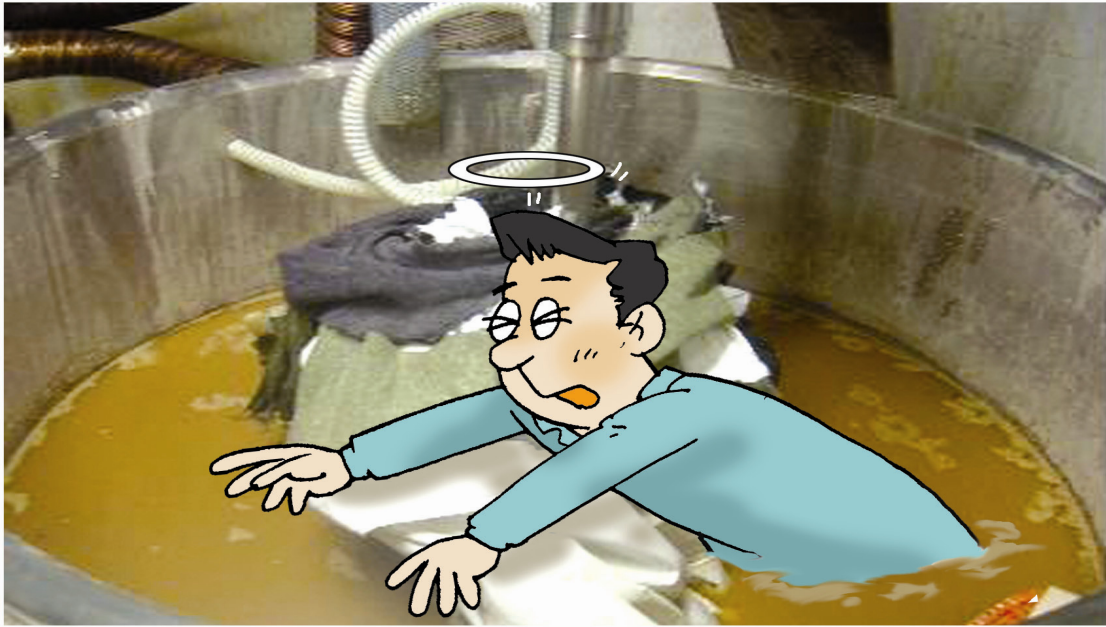
### 가열솥에 원료 투입 중 회전하는 임펠러에 말림

2009년 12월 22일, 경기 부천시 소재, ○○○○식품, 도토리묵 제조 공정  
식재료를 십자형 임펠러가 움직이는 가열솥에 옮기는 작업 중 몸의 중심을 잃고  
가열솥 내로 넘어져 십자형 임펠러에 옷이 말려 사망

- 가열솥에 덮개 및 연동장치 미설치
- 비상정지장치 미설치
- 작업발판의 구조적 결함(작업자가 중량물을 들고 작업발판에 올라설 경우 불안정함)

- 임펠러 회전 중 원료 투입 작업 실시

- 임펠러가 회전하는 가열솥에는 운전 중 작업자가 접근할 수 없도록 개방부에 덮개를 설치하고 덮개 개방시에는 전원이 자동으로 차단될 수 있도록 연동장치 설치
- 관련규정 : 산업안전기준에 관한 규칙 제70조(분쇄기의 덮개등)  
산업안전기준에 관한 규칙 제71조(분쇄기등의 개구부로의 추락위험방지)

- 작업자가 위험하다고 판단될 때 의식적으로 설비를 급정지시킬 수 있는 비상정지장치 설치
- 관련규정 : 산업안전기준에 관한 규칙 제33조(기계의 동력차단장치)

- 작업자가 작업발판 위에서 중량물(식재료)를 안전하게 취급할 수 있도록 견고한 구조 및 적절한 너비를 가질 수 있도록 개선
- 관련규정 : 산업안전기준에 관한 규칙 제4조(작업발판 등)

- 기계 등의 정비·청소·급유·검사·수리 기타 이와 유사한 작업을 함에 있어서 근로자에게 위험을 미칠 우려가 있는 때에는 당해 기계의 운전을 정지(전원 차단)
- 관련규정 : 산업안전기준에 관한 규칙 제73조(운전의 정지)

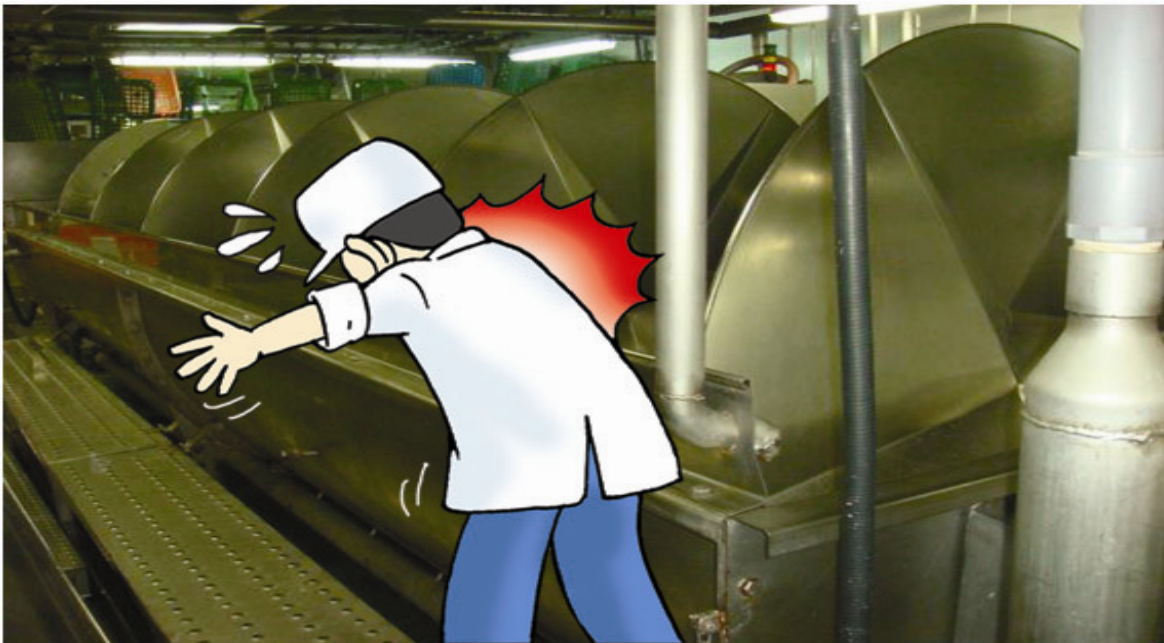
### 가동 중인 염장탱크 청소 작업 중 협착

염장공정에서 손 수세미를 이용하여 염장냉각탱크(염장탱크, Chiller Tank)의 회전 중인 스크류(Screw)를 청소 작업 중 탱크 외함과 스크류 사이에 우측 흥부가 협착

- 협착 위험부위 방호덮개 및 연동장치 미설치
- 비상정지장치 미설치

- 협착위험이 큰 염장탱크의 스크류를 회전 중인 상태에서 청소 작업 실시

- 협착위험부위에 방호덮개를 설치하고 방호덮개 해체시에는 전원이 자동으로 차단될 수 있도록 연동장치 설치
- 관련규정 : 산업안전기준에 관한 규칙 제33조(기계의 동력차단장치)

- 작업자가 위험하다고 판단될 때 의식적으로 설비를 급정지 시킬 수 있는 비상로프 등의 급정지 장치를 협착 위험 부위에 설치
- 관련규정 : 산업안전기준에 관한 규칙 제33조(기계의동력차단장치)

- 기계 등의 정비·청소·급유·검사·수리 기타 이와 유사한 작업을 함에 있어서 근로자에게 위험을 미칠 우려가 있는 때에는 당해 기계의 운전을 정지
- 관련규정 : 산업안전기준에 관한 규칙 제37조(정비등의 작업시의 운전정지등)

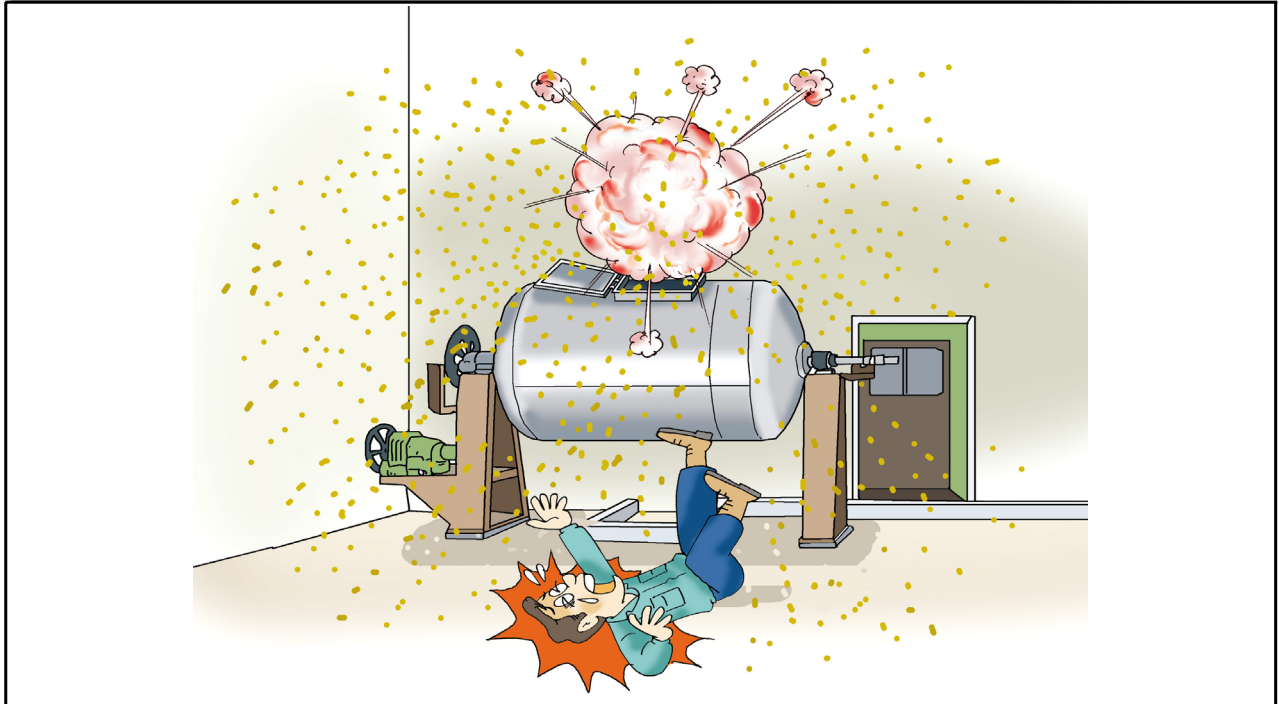
### 압력솥에 메주용 콩을 삶던 중 폭발에 의한 사망

압력솥에 증기를 이용하여(약  $2\text{kg}/\text{cm}^2$ ) 메주용 콩을 삶던 중 압력솥의 압력이 증가하여 압력솥의 문(45cm X 40cm)이 “펑”하고 열리면서 콩이 공중으로 분출되고 재해자는 뒤로 넘어져 작업장 바닥에 머리를 부딪쳐 사망

- 맨홀 카바 강도 부족
- 클램핑 볼트의 체결 상태 부적절

- 작업 전 점검 미 실시

- 과압으로 인한 폭발을 방지하기 위하여 최고 압력에 견딜 수 있는 충분한 강도의 두께로 맨홀 카바 설치

- 내부에 압력을 가하기 전 맨홀 카바 고정용 볼트를 완전히 잠그고, 체결시 잠금 또는 이완 상태를 확인할 있도록 눈표시(Eye marking) 실시

- 설비의 안전성을 확보하기 위해 관련기관(에너지관리공단)에서 검사를 받은 후 사용
