## 재해 개요

- 2018.11.29(목) 경기 광주시 소재 ○○산업(주) 고속도로 건설공사 현장에서 굴삭기 기사가 진공차단기 패널을 옮기기 위해 지게차용 포크를 연결한 굴삭기로 드는 순간 패널이 균형을 잃고 넘어지면서 옆에 있던 작업자가 깔려 사망한 재해임

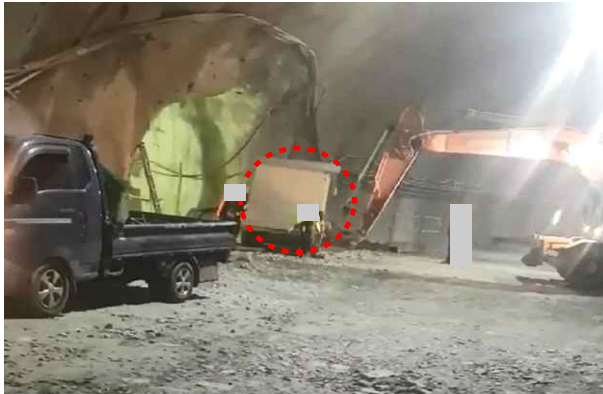
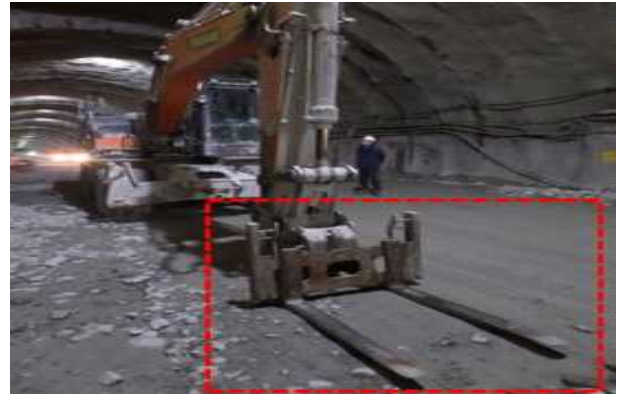
- 이동 작업 중인 진공차단기 패널의 전도방지조치 미실시
  - 굴삭기의 지게차용 포크를 진공차단기 패널 하부에 집어넣고 지게차용 포크를 인상할 때 높이가 2.7m이며 균형이 맞지 않은 패널이 전도 될 위험이 있었으나, 별도의 전도방지 조치를 실시하지 않은 상태로 지게차용 포크를 상승시키던 중 패널이 균형을 잃고 넘어짐

- 전도위험이 있는 자재(진공차단기 패널) 이동작업 시 전도방지조치 실시
  - 진공차단기 패널을 굴삭기의 지게차용 포크를 이용해서 이동시킬 경우에는 지게차용 포크를 인상하기 전에 패널이 전도되지 않도록 로프, 버팀대 등으로 전도방지조치를 실시한 후 패널을 인상하여 이동작업을 실시하여야 함
- 진공차단기 패널을 이동하기 위한 작업방법 개선
  - 높이가 2.7m인 진공차단기 패널을 옮기는 작업을 할 때에는 패널 하부에 받침판을 설치하여 균형을 유지한 상태에서 패널을 인상하여 운반할 수 있도록 하역운반전용의 지게차를 사용하여야 함
