**【재해속보】**

**오수·우수관로 맨홀 내부 산소부족에 의한 질식사해**

재해일자	2017년 5월 18일	재해현황	사망 1명
작업명	맨홀 내 오수우수 조절밸브 시험가동	재해장소	오수우수용 맨홀 내부

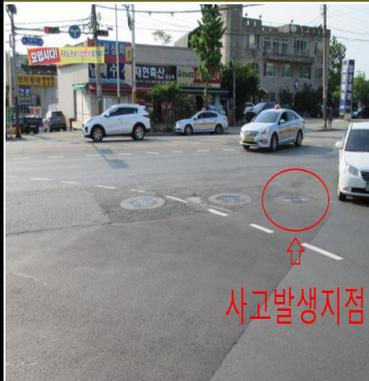
[도로 전경]

2017년 5월 18일(목) 14:00경 부산 사상구 엄궁동 소재 도로상 맨홀 내부에 오수우수 조절밸브 시험가동을 위하여 관로 사다리로 내려가던 중 산소결핍(추정)으로 인해 맨홀 하부로 추락하여 119구조대에 의해 병원으로 후송하였으나 사망한 재해임

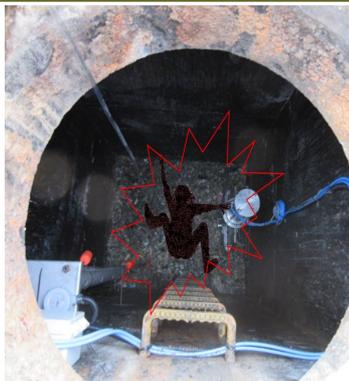
[맨홀 내부]

1. 밀폐공간 작업전(前) 환기 미실시
2. 작업전 산소 및 유해가스 농도 측정 미실시
3. 송기마스크 등 보호구 미착용
4. 감시인의 역할 미준수 및 기타 안전장비 미확보

◎ 사건 당시 119가 먼저 도착하여 산소치환작업을 실시하였으며 17:00경 산소농도를 측정시 19%인 점으로 미루어 작업당시에는 순간적인 의식불명으로 추락할 수 있는 저산소 환경이었을 것으로 추정

1. 밀폐공간 작업 전·중 산소 및 유해가스농도 측정 실시
  - ▶ 맨홀 등 깊은 장소의 농도를 측정할 때에는 고무호스나 PVC로 된 채기관을 이용하여 산소 및 유해가스를 측정
2. 밀폐공간 작업 전·중 지속적인 환기 실시
  - ▶ 작업 전 밀폐공간 내 환기팬과 플렉시블 덕트를 사용하여 급기 및 배기
3. 환기가 불충분한 경우 공기호흡기 및 송기마스크 등 호흡용 보호구 착용
  - ▶ 밀폐공간 내 작업시 공기호흡기 및 송기마스크를 착용하여 작업을 실시
4. 맨홀 등 밀폐공간에서 작업시 기타 안전장비 확보 및 감시인의 역할 준수
  - ▶ 응급상황시 대응 방안으로 무전기·안전대·구명밧줄·구조용삼각대등을 착용하여 감시인이 확인
5. 밀폐공간 작업시 『밀폐공간 작업 프로그램』 수립 및 시행철저
