재해개요

2019.07.25.일(목) 11:28분경 경기도 용인 소재 사업장에서 아연각파이프 1묶음(6m*15개, 264kg)를 지게차를 사용하여 화물자동차에 상차작업 중, 포크 위 파이프 무게 중심이 맞지 않아 재해자가 파이프 위에 올라 앉아 무게 중심을 맞춘 상태에서 화물자동차로 이동중 충격(흔들림)으로 떨어져 사망(h=2.0m)

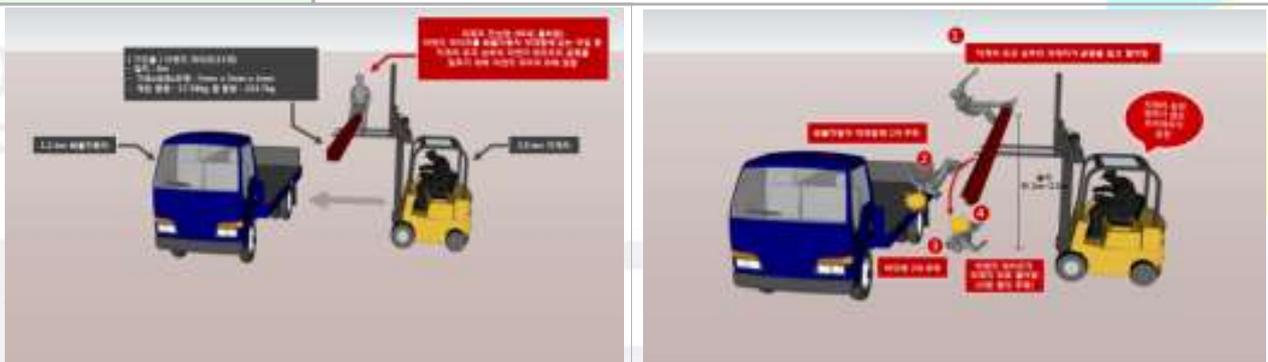
재해상황도

<사고발생 상황(CCTV)> ① 지게차 포크 위 화물에 탑승한 재해자가 이동중 충격(흔들림)으로 중심을 잃고 떨어짐 → ② 1차 화물자동차 적재함에 부딪힘 → ③ 작업장 바닥으로 떨어짐 → ④ 중심을 잃은 사각파이프(264kg)가 작업장 바닥에 떨어진 재해자 위로 떨어짐(사망의 직접적인 원인으로 추정)

- 지게차 포크 위 화물(사각파이프)에 사람이 탑승
 - 지게차로 화물을 들어 올린 상태에서 화물의 무게중심을 맞추기 위하여 사람이 탑승
- 화물을 높이 들어올린 상태에서 이동
 - 지게차 포크에 화물을 실은 후, 포크를 높이 들어올린 상태에서 이동

- 승차석외 탑승금지
 - 지게차 포크에 팔레트 또는 화물을 실은 상태에서 화물 또는 포크에 올라가지 말 것
- 지게차 안전운전수칙 준수
 - 장척물의 화물은 지게차로 들어올리기 전 무게중심을 맞춘 후 들어 올릴 것
 - 포크는 바닥으로부터 낮은 위치에 위치시킨 후 이동하고, 상하차는 정지된 상태에서 실시
