재해개요

2019.08.19.일(월) 15:01분경 전북 정읍 소재 사업장에서 지게차 포크에 톤백을 걸어 공장동으로 운반하기 위하여 이동중 지게차 오른쪽 전륜이 화물차 데크(h=19cm)에 걸려 넘어지면서 지게차 운전자가 운전석 밖으로 튀어 나와 지게차에 깔려 사망

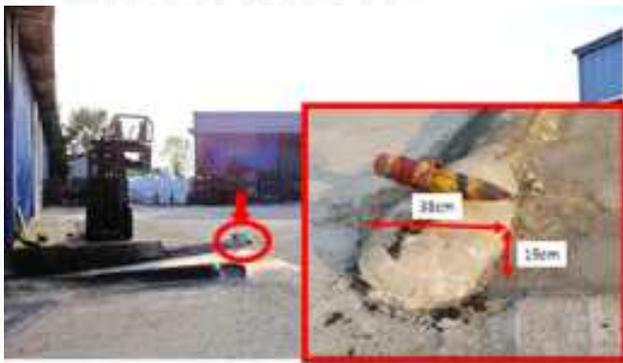
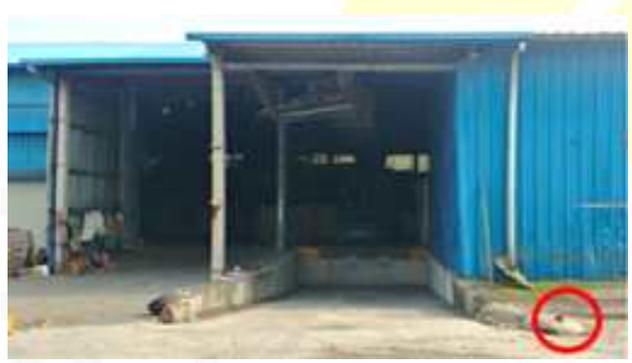
재해상황도

- 지게차 넘어짐에 따른 위험예방조치 미흡
 - 지게차 넘어짐시 운전자를 보호하기 위한 안전문을 설치하지 않았으며, 안전벨트를 착용하지 않음.

- 안전벨트 착용 및 안전문 설치
 - 지게차 넘어짐시 운전자가 운전석 외부로 튀어 나가지 않도록 안전벨트를 착용하여야 하며, 안전문을 설치하여 지게차 운전석 밖으로 튀어나가지 않도록 방지
- 지게차 운행에 따른 충돌 위험 등 사전 제거
 - 화물차 진출입을 위한 작업공간으로 지게차 운행 등에 충돌을 방지하기 위한 가이드 레일 설치(바퀴 충돌전 지게차 포크가 먼저 충돌할 수 있도록)
