밸브 기밀시험 중 시트 덮개에 맞음

재해개요

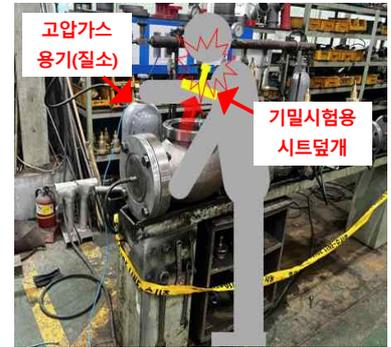
<재해발생 상황도>

2023. 5. 18(목) 14:55경 부산시 강서구 소재 (주)OOOOO 소속 재해자가 불활성가스(질소)의 압력을 이용한 밸브(POD-150A) 기밀시험(Leak Test) 중, 질소 주입압력을 견디지 못하고 탈락한 기밀시험용 시트덮개에 맞아 사망한 재해임

1. 시트덮개를 주입압력에 충분히 견딜 수 있도록 설치하지 않음

- 시트덮개의 나사산 손상 및 체결 불량(나사산 3~4개 정도만 체결) 등의 원인으로 인한 나사의 체결력 저하로, 시트 덮개가 주입압력에 충분히 견디지 못하고 탈락됨

1. 시트덮개가 주입압력에 충분히 견딜 수 있도록 견고하게 설치

- 기밀시험용 시트덮개를 사용하기 전 나사산 손상 및 균열 여부 등을 점검하고 나사산을 충분히 체결하는 등 시트덮개가 주입압력에 견딜 수 있도록 견고하게 설치
