음주 후 조도불량 계단 이동 중 넘어짐 재해

재해일자	2018년 9월 10일	재해현황	사망 1명
작업명	계단 이동	재해장소	서울 용산구 D 아파트

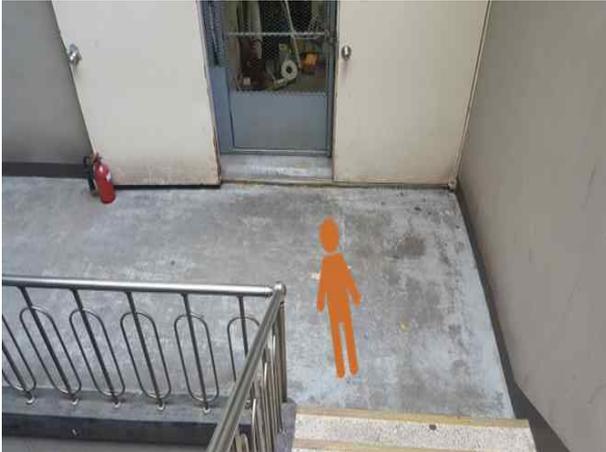
<재해자 발견 장소>

2018. 9. 10(월) 오후 20:30경 용산구 D 아파트의 지상에서 계단을 통해 지하 방재실로 내려가던 재해자가 계단에서 넘어져 머리 부분에 손상을 입어 사망함. 쓰러져 있던 재해자를 아파트 주민이 발견한 후, 재해자가 의식이 있었기에 방재실에 눕혔으나, 9.11(화) 05:30경 동료 근로자가 재해자의 의식이 없음을 확인하여 119에 신고 및 병원 이송 하였으나 기 사망 판정

1. 계단 통로 조도 미흡

- 지상에서 지하 지하 1층으로 이동하는 계단의 야간 조도를 측정한 결과 재해자 발견장소인 전기실 앞은 8럭스 그 외 계단부의 조도는 0 럭스로서 통로의 조도 기준인 75럭스에 비해 매우 미흡함

2. 근무 중 음주

- 근무 중 석식 시간에 외부에서 음주 후 신체 균형능력이 미흡한 상태에서 어두운 환경의 계단을 이동
- * 국립과학수사연구원 부검 결과 혈중 에틸알코올 농도 0.318% (운동신경이 마비되어 정상적으로 걸을 수 없는 농도에 해당)

1. 야간 이동통로 조도 확보

- 지상에서 지하 방재실로 내려가는 전 구간의 야간 조도가 75 럭스 이상이 되도록 조명 개선

2. 근무 시간 중 음주 금지

- 음주 후에 조명이 어두운 계단 통로를 이동할 경우 넘어짐 재해의 위험이 있으므로 석식 등의 시간에 음주하지 않도록 관리
