지게차 운전 중 전도 및 깔림

재해 개요

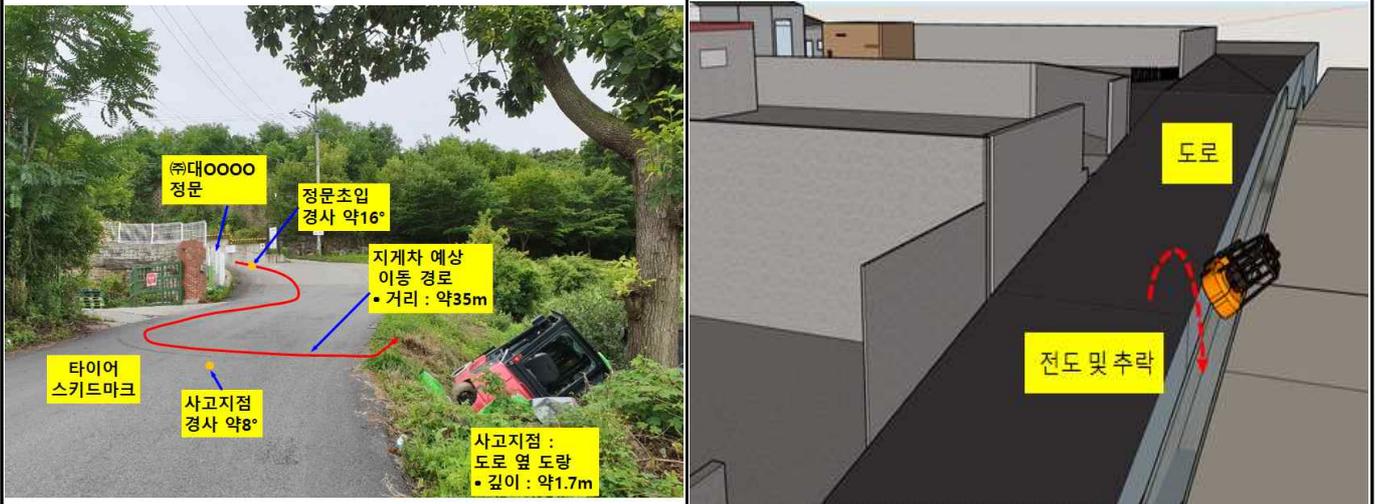
재해관련사진

2020.07.12.(일) 04:36분경 경기도 광주시 소재 주식회사대0000 소속 재해자 (국적: 우즈베키스탄, 남, 58세, 김 0000)가 음주 상태로 사업장내 주차된 전동 지게차(2.5톤, 전동식)를 운전하여 사업장 밖 도로로 나가 약 35m의 내리막 경사도로를 운행 후 방향 전환을 하는 과정에서 도로 옆 배수로로 지게차가 추락하며 재해자가 지게차에 깔려 사망한 재해임.

지게차 예상 이동 경로

지게차 전도 및 추락 모식도

- 지게차 사용 시 작업계획서 미작성 및 작업지휘자 미지정
- 지게차 운전석 이탈 시 시동키를 운전대에서 분리하지 않은 채로 관리
- 지게차 운행시 안전조치 미흡
 - 지게차 좌석 안전띠 및 개인보호구(안전모) 미착용
 - 지게차 안정도 기준 미준수(지면 기울기 약 10°이내에서 운행)
- 기타 안전 조치 위반
 - 전동식 솔리드타이어 부착 지게차를 도로에서 운행
 - 음주 후 지게차 운전

- 지게차 사용 시 작업계획서 작성 및 작업지휘자 지정
- 지게차 운전석 이탈 시 시동키를 운전대에서 분리하여 관리
- 지게차 운행시 안전조치사항 준수
 - 지게차 좌석 안전띠 및 개인보호구(안전모) 착용
 - 지게차 안정도 기준 준수(지면 기울기 약 10°이내에서 운행)
- 기타 안전조치사항 준수
 - 전동식 솔리드타이어 부착 지게차는 도로 운행 금지
 - 지게차 음주 운전 금지
