## 거푸집 상부에서 추락하여 1명 사망

| 공 사 명 | OOOO 및 OOOO 아파트<br>건설공사 | 발생일시 | 2023. 3. 25.(토) 12:58경 |

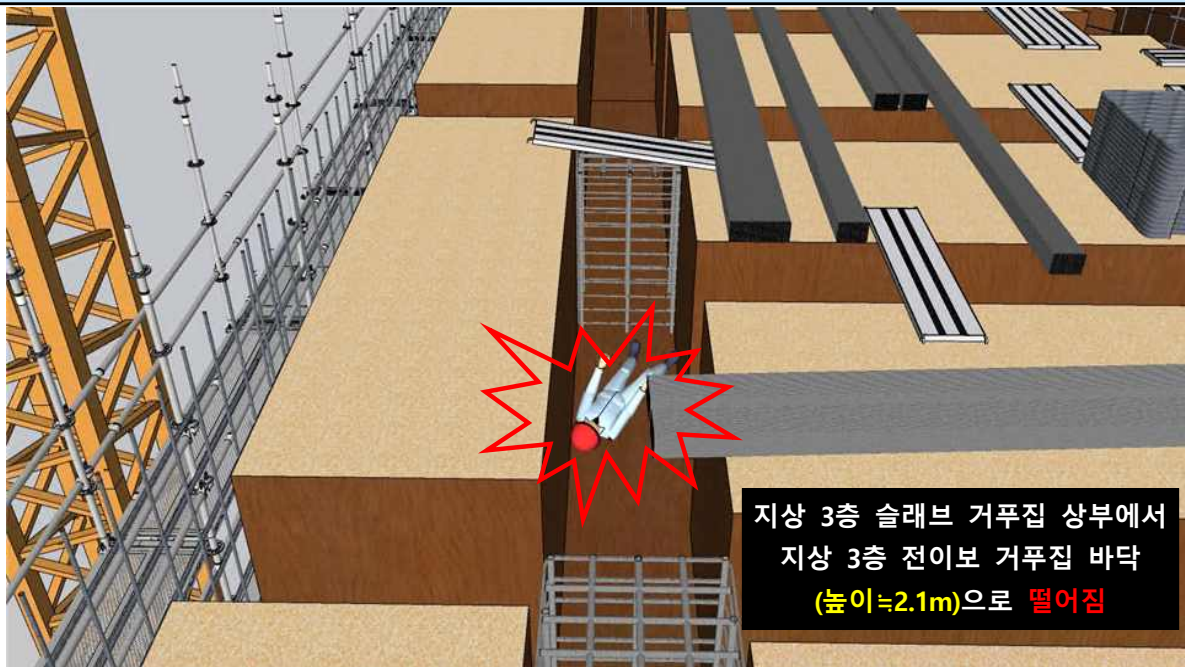
## 재 해 상 황 도

| 재해개요 | <p>‘23.03.25.(토) 12:58분경; 전북 군산시 소재, 「OOOO 아파트 건설공사」 현장에서 협력업체 소속 재해자(형틀반장)가 지상 3층 슬래브* 거푸집 상부에서 지상 3층 전이보** 거푸집 바닥(높이≈2.1m)으로 떨어져 사망한 재해임.</p> <p>* 슬래브 : 철근콘크리트 구조의 바닥판.</p> <p>** 전이보 : 건물 상층의 골조를 하부에서 별개의 구조형식으로 전이하는 형식의 큰 보.</p> <p>해당 현장은 지상2층까지는 기둥과 보 형식, 지상 3층부터는 벽식 구조임.</p> | | |

| 안전대책 | <p>○ 떨어짐 방호 조치 실시</p> <ul style="list-style-type: none"> <li>- 거푸집 단부 및 개구부 등 근로자가 떨어질 위험이 있는 장소에는 안전난간, 추락방호망 또는 덮개 등을 설치해야 하며,</li> <li>- 안전난간, 추락방호망 또는 덮개 등을 설치하기 어려운 경우</li> </ul> |

| | <p>근로자에게 안전대를 지급 및 착용하게 하고, 안전대를 걸 수 있는 안전대 부착설비를 설치해야 함.</p> <ul style="list-style-type: none"> <li>- 작성된 작업계획서를 해당 근로자에게 교육하는 등 내용을 주지시켜야 함.</li> </ul> <p>○ <b>통로 설치 기준 준수</b></p> <ul style="list-style-type: none"> <li>- 슬래브 또는 보 거푸집 설치 시 단부 및 개구부가 발생하여 근로자가 떨어질 위험이 있는 장소에는 안전하게 이동할 수 있는 통로를 설치하여야 하며,</li> <li>- 작업발판으로 가설 통로를 사용하는 경우 발판 측면에는 안전난간을 설치하고 견고하게 고정하는 등 안전하게 사용할 수 있도록 하여야 함.</li> </ul> <p>○ <b>위험성평가 작성 및 이행 철저</b></p> <ul style="list-style-type: none"> <li>- 위험성평가를 통해 거푸집 단부 및 개구부 등 떨어질 위험이 있는 장소에서 수행하는 작업을 사전에 파악하고, 이에 대한 안전대책을 수립 및 이행하여 안전한 방법과 상태로 작업을 하여야 함.</li> </ul> |
