## 또다시 밸브를 열어놓은 채 작업하다 화재 발생

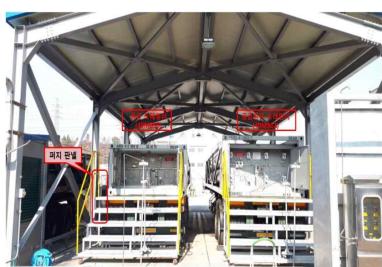
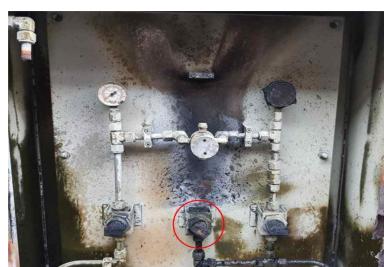
생산 운전원인 A씨(남, 37세)는 충전장 업무를 6년째 담당하고 있었다. A씨가 튜브 트레일러에 충전된 삼불화질소( $NF_3$ ) 가스를 빈 트레일러로 충전 중 고압의 삼불화 질소가 방출되면서 화재가 발생하여 얼굴·복부에 화상을 입고 병원으로 후송되었다. 사고 원인은 튜브밸브가 개방된 상태에서 충전 배관 내 삼불화질소를 제거하기 위해 벤트와 퍼지를 반복하는 과정에서 발생하였다. 배관 내 잔존 삼불화질소를 제거하기 위해서는 튜브 밸브를 차단하여야 하나 밸브를 열어놓은 채 작업을 하다 화재가 발생하였다. 삼불화질소는 가연성은 없지만 산화능력지수가 1.6으로 산소(1)보다 높아 화재가 쉽게 발생되게 하는 물질이다.

사고가 발생한 시간은 새벽(04:00) 시간대로 조도가 불충분하고 A씨의 피로도가 높고 인지능력이 저하되기 쉬운 시간대였으며 충전된 트레일러와 빈 트레일러의 튜브밸브 16개 모두를 혼자서 열림/닫힘을 반복해야 하는 작업으로 작업자 실수 가능성이 높은 작업이었다.

퍼지판넬에서 튜브밸브를 조작하는 작업 시 튜브밸브의 열림/닫힘 정도를 A씨가 알 수 있는 방법이 없었으며 충전배관 내에 삼불화질소( $NF_3$ )의 체류를 실시간으로 확인할 수 있는 설비가 없었다.

밸브조작의 실수로 인한 화재·폭발사고는 지속적으로 일어나고 있다. 왜 똑같은 유형의 사고가 반복되는 것일까? 작업자 실수를 예방하도록 개선 노력이 필요하다. 먼저, 충전 배관 내 가스의 충전여부 확인을 위한 압력계 설치, 볼타입(Ball Type) 벤트밸브를 슬로우 모션타입(Slow motion type) 밸브로 교체, 조명설비 설치 등을 통해 설비를 개선하고 가스의 제거 및 퍼지 시 안전작업절차를 정하고 지키도록 하는 노력이 필요하다. 밸브 조작과 관련한 실수는 지금까지 내게 일어지 않았을 뿐 위험을 미리보고 개선하지 않으면 사고는 언제가 나의 일로 되풀이 될 수 밖에 없다.
