고온물질 접촉에 의한 화상 사고사례 (KOSHA-MIA-202016)

고온물질 접촉에 의한 화상사고

2019년 7월 충청남도 ○○○사업장의 수첨 공정에서 수첨유 순환펌프의 이상현상*으로 예비펌프 전환 후 수첨유 순환펌프 후단에 잔류하는 수첨유를 폐유팽크로 이송하기 위해 연결한 임시배관(고무 재질)이 질소로 가압 (2 kgf/cm²)하는 중 이탈되면서 고온의 수첨유(250°C 이상 추정)가 누출되어 작업자 종아리에 화상을 당한 재해임.

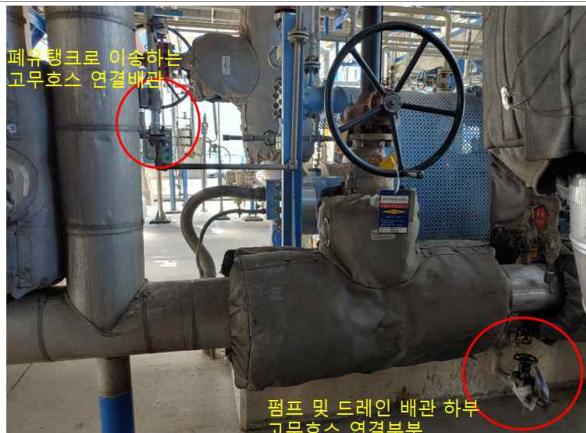
[드레인 배관 임시배관 연결부분]

- 수첨유 순환펌프 배관 내부에 잔류되어 있는 수첨유를 폐유탱크(Waste Oil Drum)로 이송하기 위하여 배관하부의 드레인배관에 임시배관을 끼워 철사로 고정하였으나, 배관연결 고정상태가 불량하여 질소로 가압 이송하는 과정에서 임시배관이 이탈되면서 고온의 수첨유가 누출됨.

- 수첨유 순환펌프 배관 내부에 잔류되어 있는 수첨유를 폐유탱크(Waste Oil Drum)로 이송하기 위하여 임시배관을 연결하는 경우, 플랜지 체결 또는 나사호스형 체결방식으로 개선하여 견고한 체결상태에서 이송작업을 실시하여야 함.

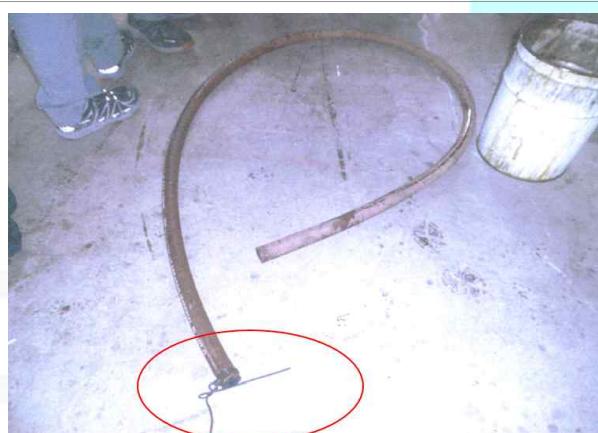
[사고당시 사용 임시배관(3/4인치)]

- 폐유탱크 이송밸브를 개방하지 않고 질소주입밸브를 개방하는 경우 임시 배관 내부의 압력상승으로 호스가 이탈할 수 있어 밸브개방 절차에 따라 개방하여야 하나 질소주입밸브 개방 전 상호간의 의사소통이 미흡하여 밸브 개방상태를 최종적으로 확인하지 못한 것으로 판단 됨.
