## 세척제(TMAH) 누출 사고사례(KOSHA-MIA-202112)

### 세척제(TMAH) 누출사고(2011)

#### < 사고개요 >

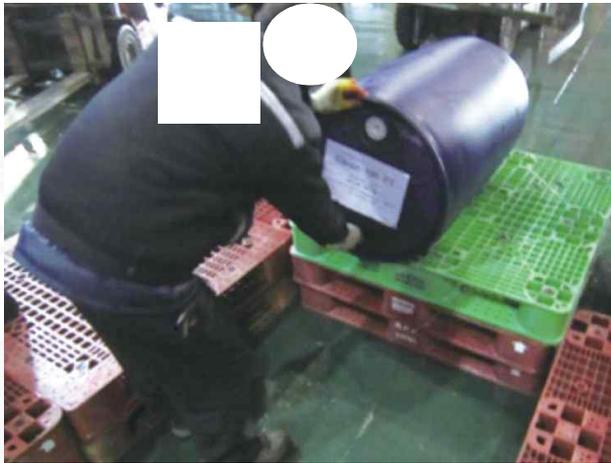
그림-1. CCTV 영상 자료(최초 점화)
