# 화재폭발누출 사례 및 대책(2)

<화재/폭발/누출 사고사례 중심>

## 최근 화재폭발누출 사고사례

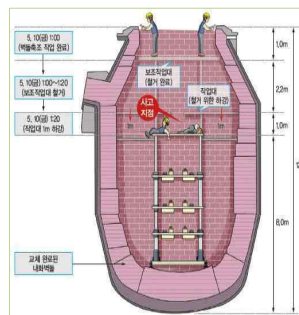
'13.05.10(금) 01:20 경 충남 당진 송악읍 소재 ○○제철(주) 당진공장내 제강공장에서 협력업체 근로자가 내화벽을 축조작업 중 노내의 아르곤(Ar) 가스 유입에 따른 공기 중에 산소결핍으로 인하여 5명이 사망한 재해

- 전로의 내화벽을 축조작업 및 관련 작업이 완료되지 않는 상태에서 아르곤(Ar)가스배관이 연결되어 로 내부로 아르곤(Ar)가스가 유입
- 안전작업허가 운영 미흡
- 원청과 협력업체간의 정보공유

<질식사고가 발생한 전기로 내부>

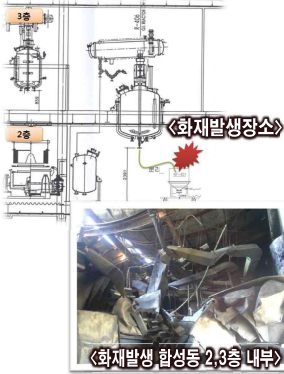
'13.02.18(월) 20:20 경기 화성 소재 ○○ 제약(주) 신제품 양산 시험과정에서 중간생성물(시클로헥산 혼합물)을 플렉시블 호스로 여과기로 이송하여 갑갑여과 하던 중 화재가 발생하여 근로자 2명이 화상을 당했으며 입고 합성동이 전소됨

- 폭발분위기 형성 및 정전기 발생으로 인한 화재발생  
시클로헥산 혼합물 증기가 폭발분위기를 형성하고 반응기에서 여과기로 이송중 비전도성 플렉시블 호스에 의한 정전기 발생
- ✓ 정전기 발생억제(본딩 및 접지 실시)
- ✓ 폭발분위기 억제
  - 여과기 덮개를 닫고 이송하는 등 시클로헥산이 공기 중에 증발되지 않도록 조치

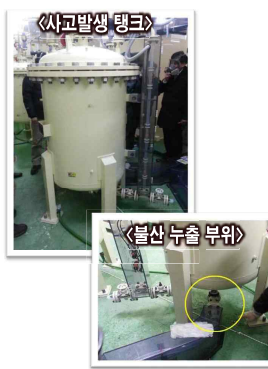
'13.01.28(월) 07:50 경기 화성 소재 ○○ 전자(주) 화성사업장 1층 케미컬 공급장소에서 50% 불산탱크 하부 밸브 누출 방지조치작업을 하던 작업자 5명이 누출된 불산에서 발생한 증기에 노출되어 1명 사망, 4명 부상한 재해

- 유해물질 누출시 대피하지 않고 계속 작업하여 증독
- 불산취급시 보호장구 착용 미흡
  - 불침투성 보호복, 보호장갑 및 보호경화 착용 미흡
- 정비 보수 작업 시 설비가동 정지 후 안전조치 실시유 작업
- ✓ 취급 물질에 적합한 개인보호구 착용
- ✓ 정비 작업 시 설비가동 정지상태에서 작업
- ✓ 관리대상 유해물질 누출 시 신속한 대피 실시

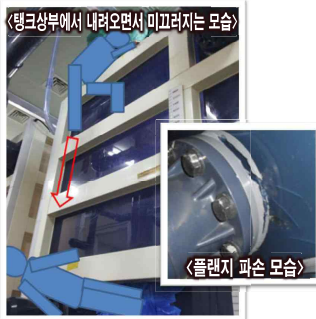
'13.01.15(화) 21:53 충북 청주시 소재 (주) ○○에서 탱크 상부에서 액외게이지 점검후 내려오던 중 미끄러지면서 배관위로 떨어져 충격에 의해 배관과 탱크 연결 플랜지(PVC 재질) 부위가 파손되어 불산 혼합액 약 1,500L 누출

- 탱크 상부 통행용 사다리 미설치로 인한 추락
  - 통행용 사다리 미설치로 인한 추락으로 충격에 의한 연결 플랜지(PVC) 파손으로 인한 불산 혼합액 누출
- ✓ 안전하게 통행할 수 있는 수직사다리 설치
- ✓ 탱크 상부에 추락방사용 안전난간 설치
- ✓ 악품투입이나 점검하는 방법 개선

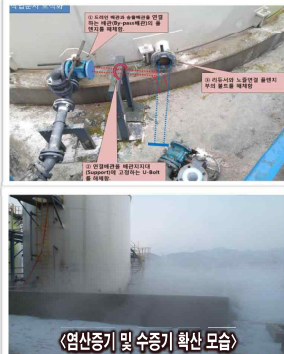
'13.01.12(토) 07:30 경북 상주시 소재 ○○ 폴리실리콘(주) 염산(35%) 저장탱크 연결배관 보수작업 중 부속품(리듀서) 파손으로 염산이 방류제 내부로 유출되었으며, 누출된 염산 용이 확산되어 인근 주민 대피

- 염산이 남아 있는 상태에서 보수작업 실시
  - 유출되는 리듀서 파손시 저장탱크 잔량이 전체 유출되는 상황에서 잔량을 다른 저장탱크로 이송하지 않고 보수 작업 실시
- 배관 연결 작업방법(순서) 부적절
- ✓ 염산 잔량을 다른 탱크로 이송 후 보수작업 실시
- ✓ 배관 해제시 배관저지대 추가설치 등 작업방법 변경

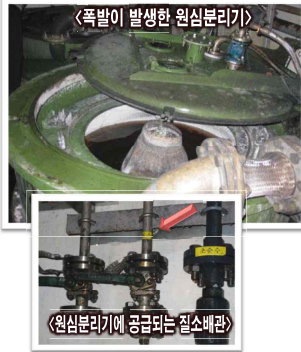
'13.01.11(금) 11:15 전북 완주 소재 ○○상사(주) 전주2공장 내 감광제 원료 생산공정에서 원심분리기를 이용한 감광제 원료, 물, 톨루엔을 분리하던 중 원심분리기 내부에서 폭발이 발생하여 원심분리기 덮개에 머리를 맞아 사망한 재에

- 불활성가스(질소) 미공급으로 인한 폭발
  - ① 가연물(톨루엔), ② 산소(질소 미공급), ③ 점화원(고속회전으로 인한 정전기)에 의해 폭발
- ✓ 불활성가스(질소) 공급하여 산소농도 감소
- ✓ 원심분리기 내 정전기 발생 억제

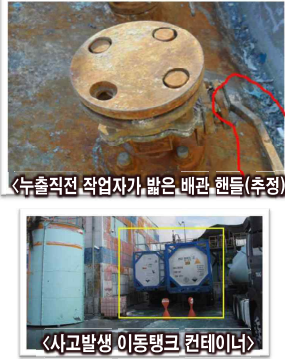
'12.09.27(목) 15:40 경북 구미시 소재 (주)○○글로벌 구미공장 출하 작업장에서 액화불화수소를 이송 탱크컨테이너에서 의식실비로 이송작업 준비중에 이송밸브가 실수로 개방되면서 액화 불화수소가 누출되면서 작업자 5명이 사망하고 확산된 불화수소로 인해 인근 주민대피 및 농작물 피해

- 관리대상 유해물질 취급 작업수칙 미준수
  - 무수불산 밸브 핸들을 발로 지지한 상태로 작업하던 중 밸브가 풀시에 개방되어 무수불산 누출
- 개인보호구 미착용 및 부적절한 보호구 착용
- ✓ 관리대상 유해물질 취급시 안전작업수칙 준수 철저
- ✓ 취급 물질에 적합한 개인보호구 착용 철저
- ✓ 오작동 방지를 위한 밸브종류 개선

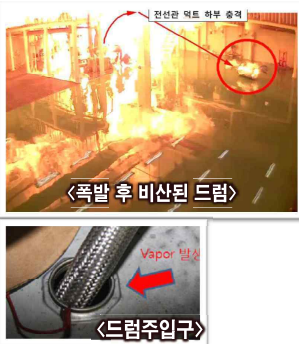
'12.08.23(목) 10:10 충북 청주 소재 ○○화학(주)청주공장 OLED재료 생산팀에서 반제품 재결정 작업 중 용매로 사용한 1,4-Dioxane을 200L 드럼으로 회수하는 과정에서 폭발이 발생하여 8명이 사망하고 3명이 부상

- 인화성액체 취급시 폭발분위기 형성
  - 1,4-Dioxane 드럼 회수과정에서 드럼 주입구를 통해 외부로 유출되어 폭발분위기 조성
- 정전기 등 점화원 발생 억제 조치 미흡
  - 비전도성 플렉시블 호스사용 및 접지 미실시로 정전기 발생
- ✓ 정전기 등이 발생하지 않도록 접지 실시

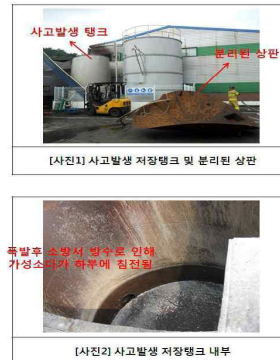
'13.8.2 사업장내 소디움알루미늄에이트 저장탱크의 안전난간 설치용 용접작업중 저장탱크가 폭발하여 탱크 상부가 분리, 비례하고 작업중이던 근로자 추락 1명 사망, 1명 중상

- 탱크내부의 수소 점화
  - 탱크내부 저장물질의 미반응 물질로 부터 수소 발생 또는 물질과 용기간의 반응으로 수소발생
- 안전작업절차에 따른 가스검지 및 퍼지 미실시
  - 용기에 대한 화기 작업 시 용기내부의 가연성물질을 확인하기 위한 조치 미비
- ✓ 작업 전 가스검지 및 퍼지 등 안전작업절차 운영

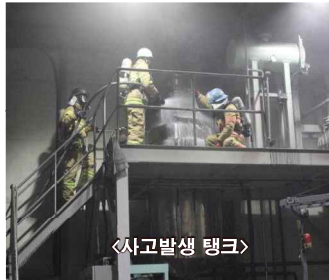
'13.11.4, (주)0000캠텍의 아크릴산과 수지혼합 과정에서 설비과열로 화재가 발생하여 진압 과정에서 아크릴산이 누출되고 인근주민이 대피함

<사고발생 탱크>

- 과열기 과열로 추정
- ✓ 전기설비의 과열방지 기능 확보
- 공정내부 소화시 공정물질 누출
- ✓ 공정물질 누출시 처리할 수 있는 집수조 확보

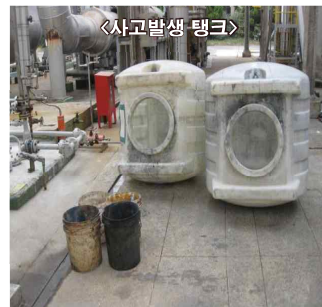
'13.11.5, 21:40분경 000주의 BTX생산공장 수황화나트륨(NaHS)제조 공정에서 대형PE용기 하단에 있는 슬러지를 폐수 집수조로 운반하기 위해 바가지를 이용하여 소형 용기로 퍼 담던 근로자 2명이 황화수소가스에 중독됨.

〈사고발생 탱크〉

〈폐 슬러지 작업을 실시한 PE탱크 및 소형용기〉

- 작업 중 보호구 미착용
- ✓ 독성가스 발생할 수 있는 작업중에는 해당가스에 유효한 방독마스크를 항상 착용
