## 중대사고 사례(2016.01.20.) KOSHA-MIA-201602

### OOOO(주) 온산공장 등유 누출에 의한 화재 사고

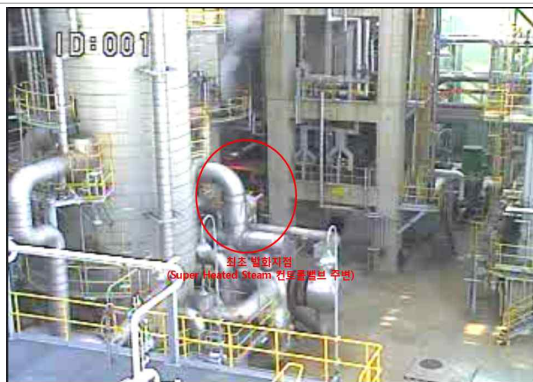
2016년 1월 20일(수) 12:14분경 울산광역시 소재 OOOO(주) 온산공장 내 Condensate 원유 분리탑(Condensate Fractionator)에서 등유 스트리퍼(Kerosene Stripper)로 연결되는 배관(12인치)의 드레인(Drain) 배관 투시경(Sight Glass)에서 고온(218℃)의 등유(Kerosene)가 누출되어 화재가 발생하였으며, 자체 소방대원 2명이 초기 진화 중 소화호스 관창에 의해 얼굴 타박상을 입은 사고임.

그림-1. CCTV 영상 자료(최초 점화)

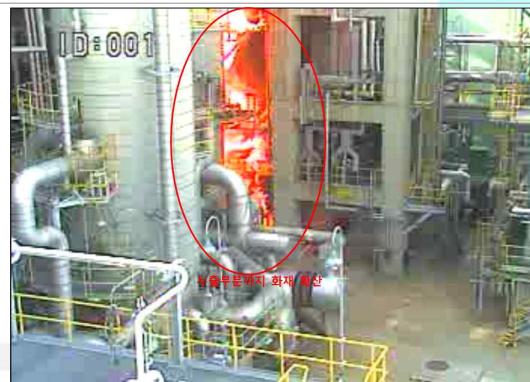
그림-2. CCTV 영상 자료(화재 확산)

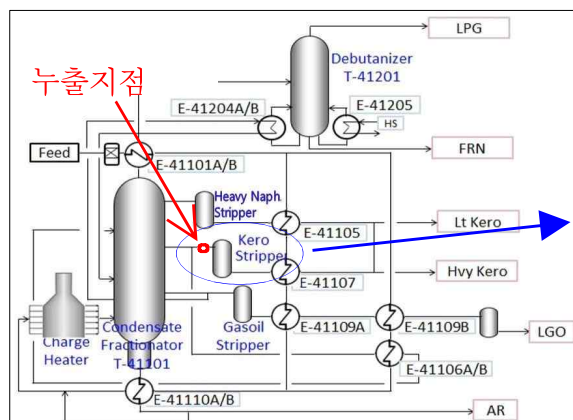
- Condensate 원유를 증류하여 Naphtha, 등유, 경유 등을 생산하는 공정으로 원유분리탑(T-41101)에서 Fuel Gas, Naphtha, 등유, Gas Oil 등으로 분리되며, 등유 스트리퍼(T-41103)는 등유의 인화점 조정을 위한 스팀 스트리핑(Steam Stripping)을 실시하는 설비임.

그림-3. 사고발생공정

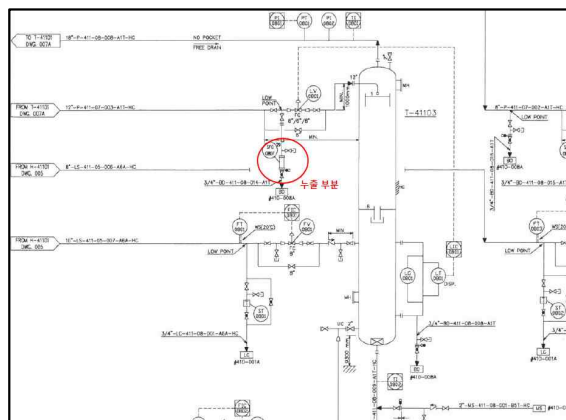
그림-4. 등유 누출지점

- 드레인(Drain) 배관 차단밸브 상시 닫힘 상태 유지 및 Blind 이전설치
  - 드레인 배관에 부착된 차단밸브는 상시 완전히 닫힌 상태를 유지하여야 하며, 투시창 후단에 설치된 Blind는 투시창 전단으로 이전설치하여 수분 동결 등으로 인한 투시창 파손우려가 없도록 하여야 함.
  - ※ 권장사항 : 드레인 작업시 내용물 확인을 위해 설치된 투시창에 대한 필요성을 재검토하여 제거하는 것 검토
- 동절기 드레인 배관 동결 예방관리
  - 동절기에 수분 등이 축적되어 동결 우려가 있는 드레인 배관은 주기적으로 점검을 실시하여 수분축적에 의한 동결 우려가 없도록 관리하여야 함.

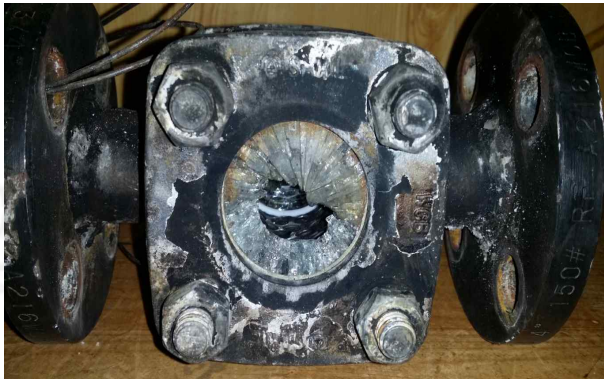
- 가연물 : 원유 분리탑에서 등유 스트리퍼로로 연결되는 배관에 설치된 동파된 투시경을 통해 누출된 등유(발화점 : 229℃)
- 산소 : 대기 중의 공기
- 점화원 : 등유 누출지점(투시경) 하부에 설치된 Super heated steam(0.39 MPa, 305℃) 배관 등의 고온부위
- ☞ 동파된 투시경을 통해 누출된 등유가 대기 중의 공기와 폭발분위기를 형성한 상태에서 스팀 배관의 고온 부위에 의해 화재 발생

그림-5. 동파로 파손된 투시경

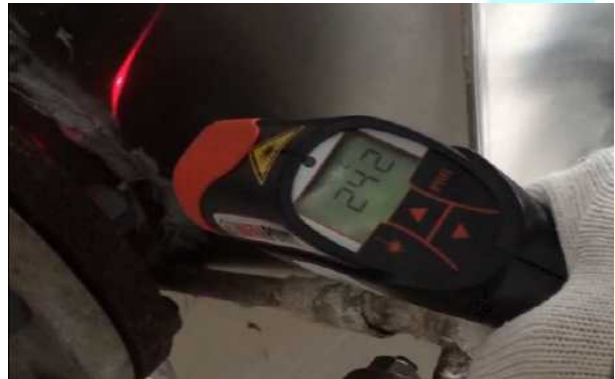
그림-6. 운전중인 스팀 배관 온도
