동절기 기습한파·폭설 등으로 인한 재해예방 OPL

본 OPL은 최근 동절기 기습한파, 폭설에 따른 화재·폭발·누출 관련 참고자료입니다. 폭설, 한파에 따라 사업장내 취급 유해위험물질 결빙, 건축물 붕괴 등으로 이어져 대형사고로 발전할 수 있으므로, 해당 내용을 잘 숙지하셔서 사고예방에 만전을 기해주시기 바랍니다.

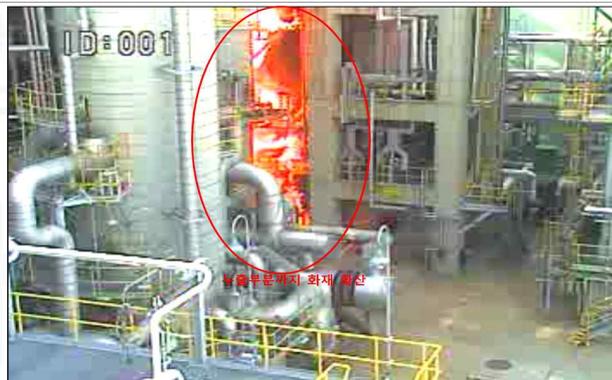
2016년 0월 00일(O) 00:00분경 울산광역시 소재 000(주) Condensate 원유 분리탑(Condensate Fractionator)에서 등유 스트리퍼(Kerosene Stripper)로 연결되는 배관(12인치)의 드레인(Drain) 배관 투시경(Sight Glass)에서 고온(218°C)의 등유(Kerosene)가 누출되어 화재가 발생함

그림 1-1. CCTV 영상 자료(화재)

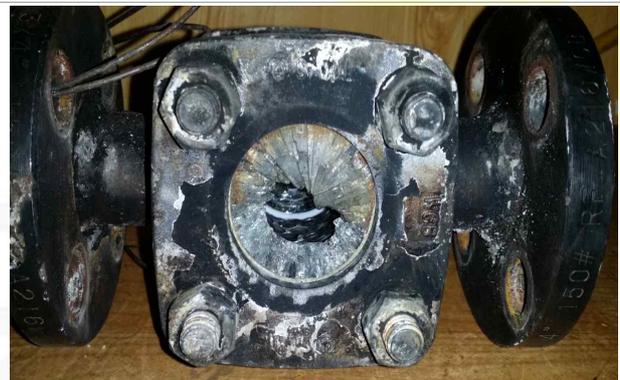
그림 1-2. 동파로 파손된 투시경(누출부위)

- 사업장 자체 사전점검 철저 및 예방조치 시행
 - 동절기 접어들기 전 결빙 등에 따른 동파 취약 부분을 파악하는 사전안전점검을 실시하고 취약부분에 대해 보온재, 스팀 트레이싱, 전기열선 등 결빙, 동파 방지조치 및 필요시 방호장치(예: 안전밸브 등) 추가구성 검토
- 사업장내 신속한 제설작업 및 건축물 구조진단으로 내력보강 실시
 - 폭설이 많이 내리는 지역에서는 적설에 따른 하중붕괴를 예방하기 위해 신속하게 제설작업을 실시하고 여의치 않는 경우 건축물 구조진단 등을 시행하고 취약부분에 대해 지지대 보강 등을 통한 내력확보

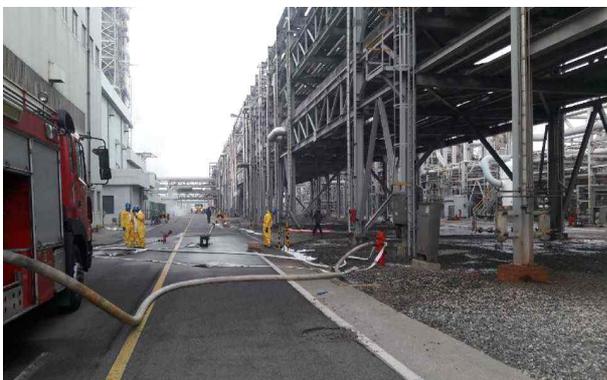
2018년 0월 00일(O) 00:00분경 충청남도 서산시 소재 00000 00공장 D-BTX 공장에서 저장탱크로 이송하는 벤젠 배관(6", 300m 구간)이 결빙 등의 원인에 의한 파손으로 벤젠이 누출된 사고임

그림 2-1. 벤젠누출로 방재작업(1)

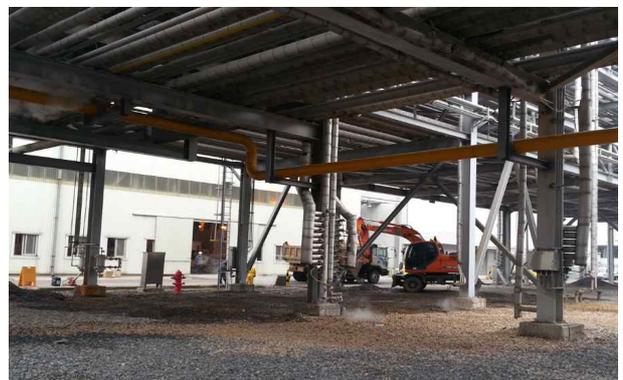
그림 2-2. 벤젠누출로 방재작업(2)
