## 보일러 폭발 사고사례(2018.06.15.) KOSHA-MIA-202002

### 과압에 의한 스팀보일러 폭발

2018년 6월 15일(금) 16:26분경 경북 고령군 소재 (주)OOO 보일러실에서, OOENG가 운용하는 소각스팀보일러\*가 과압에 의해 폭발하여 소각스팀보일러에 폐의류를 투입하던 작업자 2명이 사망한 재해임

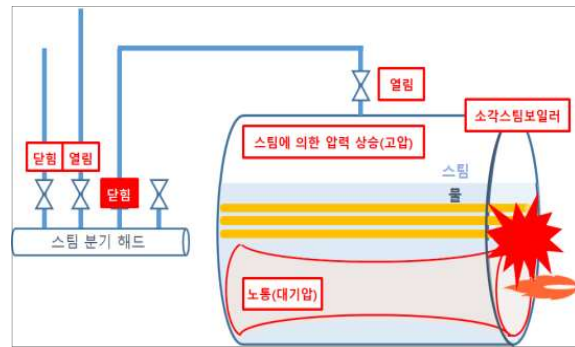
[그림-2] 사고 발생 시 운전상황(밸브 차단)

### ○ 보일러의 스팀 배출배관 밸브를 차단한 상태에서 보일러 계속 가동

- 보일러에서 발생한 스팀이 보일러 내부에 축적될 수밖에 없는 상태에서 계속하여 열원이 공급됨으로써, 보일러 내부에 설계압력(7 kgf/cm<sup>2</sup>) 이상의 과압 발생

- 압력방출장치는 매년 1회 이상 설정압력에서 적정하게 작동하는지를 검사한 후 납으로 봉인하여 사용
- 압력방출장치인 안전밸브의 기능이 정상적으로 작동될 수 있도록 유지·관리
- 보일러에 대한 검사수검(설치검사, 계속사용검사) 철저
