## 유기촉매 누출로 인한 화재·폭발 사고사례 (KOSHA-MIA-202014)

### 촉매연구 개발센터 폭발·화재 사고

2020년 5월 충청남도 ○○○사업장의 촉매연구개발센터(ACS)\*에서, 생산된 촉매제품을 이동식 용기(1m<sup>3</sup>, TOTE BIN)에 충전 작업 중 원인불명의 과압으로 안전밸브가 동작되어 포장실 내부로 배출되면서 발생한 폭발·화재에 의하여 작업자 3명이 상해를 입은 재해임

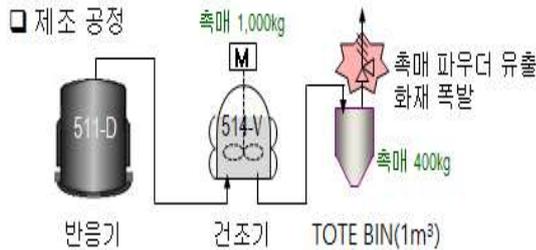
[사고공정 개략도]

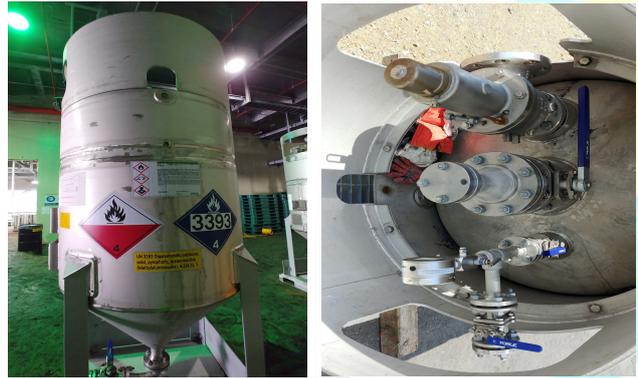
[사고발생 유사설비(동일형식) 전면(좌) 및 상부(우)]

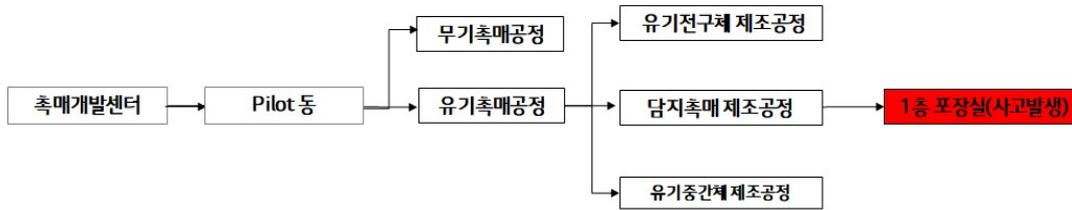
○ 사고발생과정 : 촉매제조공정의 1층 담지촉매 포장실
