전철주 고압배선전로 피뢰기 교체작업 중 떨어짐

재해개요

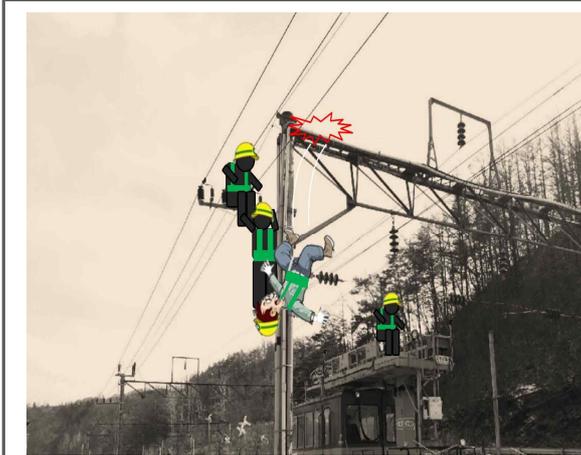
< 재해발생 상황도 >

'18. ○. ○○. ○○도 ○○군 ○○역에서 재해자가 전철주 고압배선전로 피뢰기 교체 작업을 하던 중 균형을 잃고 전철주 최상단 위치의 수평부재에서 바닥(높이 약 9m)으로 떨어져 사망한 재해임

- 추락방지조치 미흡
 - 추락할 위험이 있는 장소에 작업발판, 추락 방호망 설치가 곤란한 경우 작업자에게 안전대를 착용하고 사용하도록 하여야 하나 사고발생 당시 피해자는 보조침줄이 없는 U자걸이 안전대(부적합한 안전대) 착용
- 안전대 부착설비 미설치
 - 추락위험이 있는 장소(높이 9m)에서 작업 또는 이동 시 안전대를 안전하게 걸고 사용할 수 있는 부착설비 미설치

- 추락방지 조치 철저
 - 추락할 위험이 있는 장소에 작업발판 설치 또는 추락방호망 설치가 곤란한 경우 근로자에게 작업조건에 맞는 안전대를 지급하고 사용하도록 하여야 함
 - ※ U자걸이 안전대 사용 작업 시 추락을 방지하기 위하여 보조침줄 사용
- 안전대 부착설비 설치
 - 추락 할 위험이 있는 장소에서 작업자에게 안전대를 착용토록 한 경우 안전대를 안전하게 사용할 수 있도록 부착설비(안전바)를 설치하여야 함

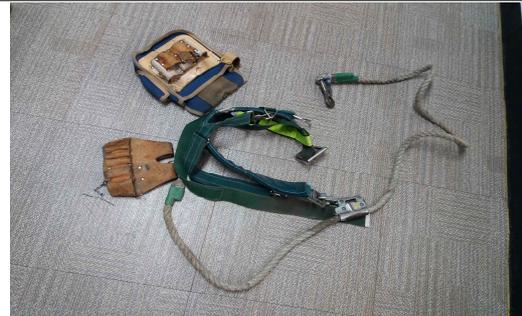
< 피해자가 착용한 안전대>
-보조침줄 미부착-
