## 중대재해사례 (떨어짐)

### 전기실 옥상 징크 강판 보호필름 제거 작업 중 떨어짐

### 외부 강관비계 설치작업 중 추락

### 급속동결장치 기초프레임 설치 중 프레임 맞음

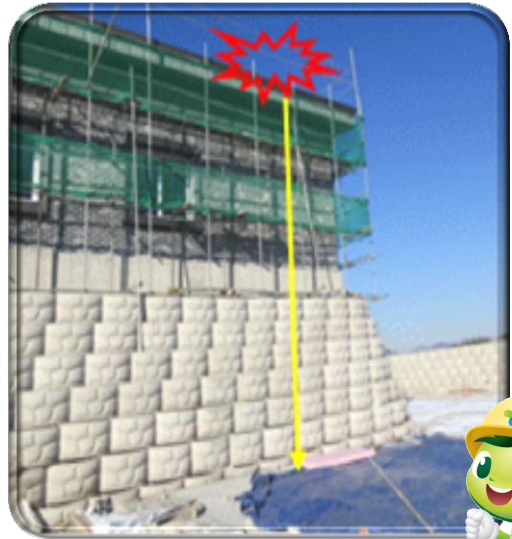
2018.12.29.(토) 15:30경 부산 강서구 소재 0000/00지구 배수개선사업 토목공사 현장에서 재해자가 배수장 전기실 옥상 징크 강판 보호필름 제거 작업 중 몸의 중심을 잃고 지붕 단부 아래 지상 유수지 바닥으로 떨어져 병원 후송 및 치료 중 2019.1.9.(수) 사망한 재해임.

- **지붕 단부 떨어짐 방호조치 철저:** 사업주는 근로자가 지붕 단부 등 추락할 위험이 높은 장소에서 작업 시에 충분한 강도의 안전난간을 설치하여 떨어짐 방호조치를 하여야 함
- **작업방법 개선 예**

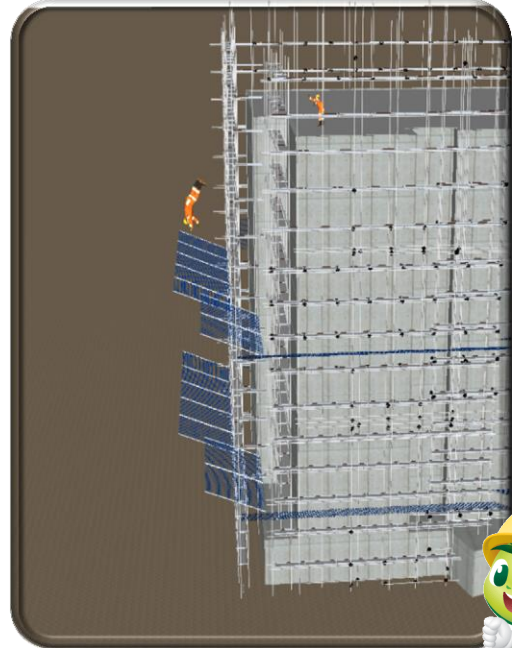
2019.01.05.(토) 14:55경 사상구 소재 00종합건설/00동 공동주택 및 오피스텔 신축공사 현장에서 재해자가 지상 10층 외부 비계 작업발판 17단 위치에서 비계 설치를 위하여 자재를 인양하여 들어올리는 과정에서 몸의 중심을 잃고 외부비계 아래 지상바닥으로 떨어져 병원 후송 중 사망한 재해임.

- **비계 조립 작업 시 추락방지 관리감독 철저:** 사업주는 근로자가 비계 조립작업을 할 경우에 추락을 방지하기 위하여 관리감독자를 지정하여 관리감독자로 하여금 근로자가 안전대를 사용하도록 관리감독을 철저히 하여야 함.
- **안전대 및 부속설비 사전 점검 철저:** 사업주는 근로자가 비계 조립 등과 같이 추락할 위험이 있는 장소에서 작업을 할 경우에 안전대 및 부속설비의 이상 유무를 작업 전 점검을 철저히 하여야 함.
