중·소규모 공장건설공사

## 충북지역 사망사고 예방을 위한 중대재해 사례집

### 재해 취약 TOP 3 공종 안전관리 철저

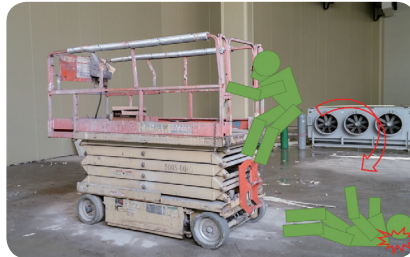
### ● 재해상황도

피재자가 지상 1층 수산냉동실에서 벽체 판넬 코킹작업을 하기위하여 고소작업대 (시저형) 탑승 중 콘크리트 바닥(H≒0.9m)으로 떨어져 사망한 것으로 추정

### ● 안전한 이동통로 설치

- 고소작업대 승강 시 작업자가 사용할 안전한 통로를 항상 사용할 수 있도록 손상된 승강강 사다리 발판 등을 보수 관리하고 작업자가 오르내리기 용이 하도록 출입구에 여단이 문 설치

### ● 안전모 착용 철저

- 안전모 착용 시 착용자의 머리에 균등한 힘이 분배되고, 턱끈은 사용 중 탈락되지 않도록 확실히 고정하여 착용하여야 함
