# 축사 지붕재 교체 · 보수작업중 떨어져 사망

## 농장 축사 지붕재가 파손되면서 콘크리트 바닥으로 떨어짐

## 농장 축사 지붕재 교체 작업중 썬라이트 파손으로 떨어짐

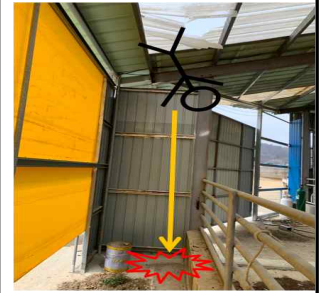
사고발생 상황

2022. 3. 21(월) 충남 청양읍에 소재한 농장의 축사 지붕재를 교체(썬라이트→칼라강판)하는 작업중 강도가 취약한 썬라이트가 부서지면서 3.5m 아래 콘크리트 바닥으로 떨어진 재해자가 머리 부상으로 사망

▶ **핵심 사고원인:** 노후되어 강도가 취약해진 썬라이트를 밟았다가 깨진 구멍으로 떨어짐

- 지붕 위 작업시 넘어짐·발빠짐·추락 위험 방지조치
  - 안전대 부착 설비 사전 설치 및 안전대 체결
  - 안전모 착용 후 머리띠 및 턱끈 조절
  - 폭30cm 이상의 작업발판 사용, 추락방지망 설치

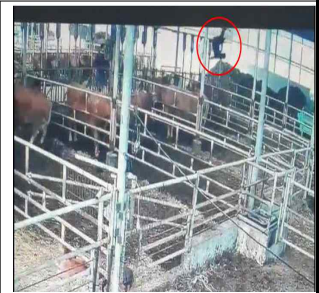
사고발생 상황

2022. 4. 1(월) 충남 부여 임천면에 소재한 농장의 축사 지붕재를 교체(썬라이트→칼라강판)하는 작업중 강도가 취약한 썬라이트를 밟은 재해자가 6.1m 아래 콘크리트 바닥으로 떨어져 사망

▶ **핵심 사고원인:** 깨지기 쉬운 낡은 썬라이트를 밟았다가 아래로 떨어짐
