## ① 154KV 송전철탑에 승주하여 작업 중 떨어져 사망

## ② 전주에 승주하여 작업 중 떨어져 사망

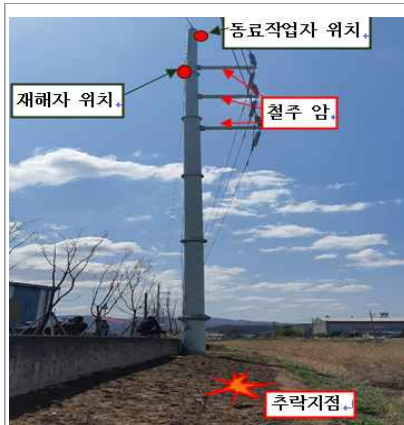
재해자 작업위치

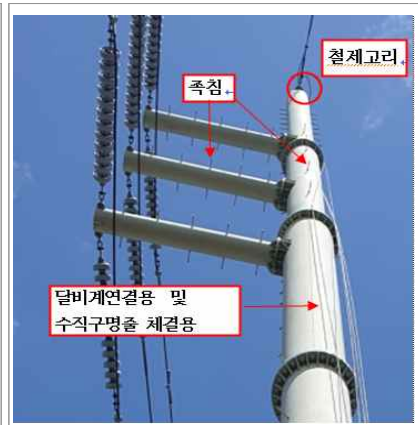
달비계 설치상태

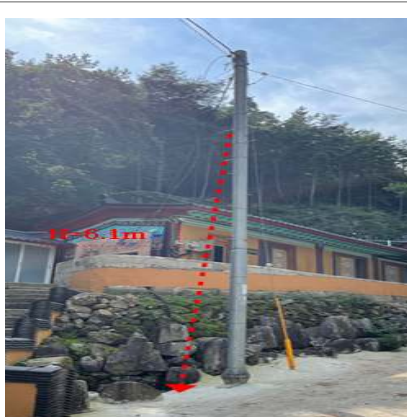
- 2021. 8. 27(금) 16:30분경 경주시 내남면 소재, 00 승압공사 현장에서 전기배선공(54세, 남)인 재해자가 전주에 승주 하여 U자 걸이용 로프를 안전대에 체결하던 과정에서 높이 약6m 아래 지상바닥으로 떨어져 사망함
- ※ 작업중지 기간: '21.8.27.~ 현재까지

전주 상황도
