지하2층 환룸 내 환기구 단부에서 추락

공 사 명	이천 00동 주상복합 신축공사	발생일시	2019.01.22.(화) 17:12경 (발견시간)
재해형태	떨어짐	재해정도	사망 1명
소 재 지	경기 이천시	공사규모	지하5층, 지상49층, 4개동
재해개요	경기도 이천시 소재 00건설(주)이 시공하는 이천 00동 주상복합신축공사 현장에서 재해자(57세, 남, 배관공)가 지하2층 환룸 환기구(삼각개구부)* 내부에서 원인불명의 행위를 하다가 약 10.2m 아래 지하5층 바닥으로 떨어짐, 사망한 것으로 추정됨. * 삼각개구부 크기(가로×세로×빗변, mm) = 4,100×4,500×5,500

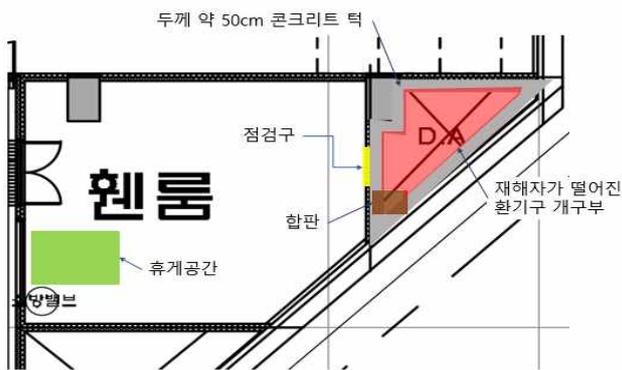
재해자 추락 관련 평면도

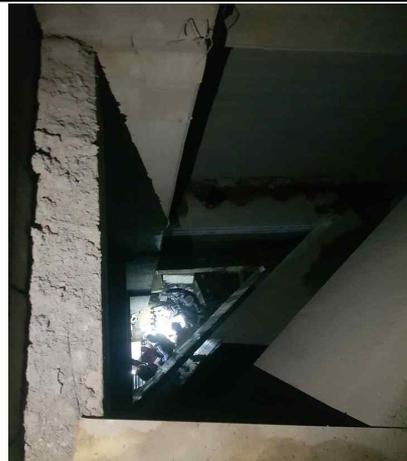
지하2층 개구부에서 내려 본 전경

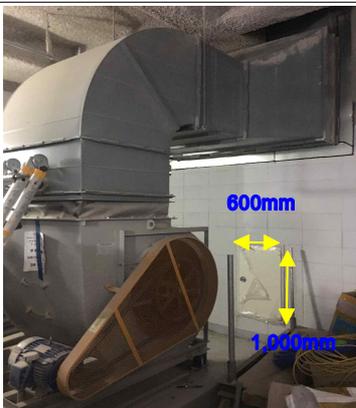
점검구 닫힌 환룸 전경

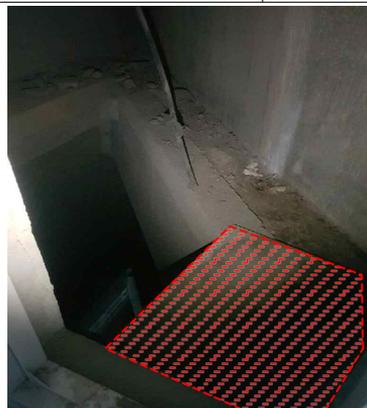
개구부 위 합판

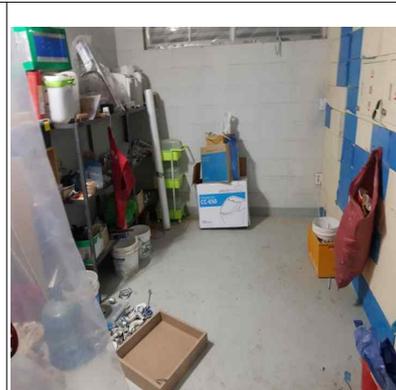
지하2층 환룸 휴게공간 전경
