# 맨홀 정비공사 중 차량에 협착 (사망 1명)

| 공 사 명 | 불량맨홀 정비공사 | 발생일시 | 2023. 7. 16.(일) |
| 재해형태 | 협착 | 재해정도 | 사망 1명 |
| 소 재 지 | 성북구 | 공사규모 | 불량맨홀 정비 |

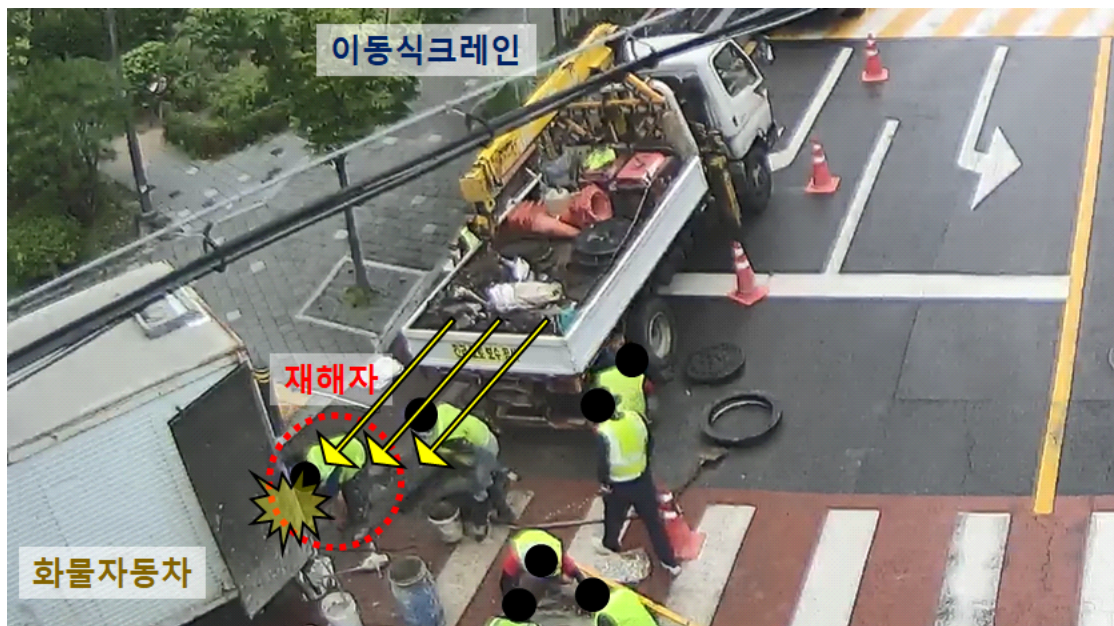
## 2. 재해상황도

| 재해개요 | 재해자가 맨홀 정비작업을 진행하던 중 경사로에 주차된 이동식 크레인(차량탑재형)이 내리막 방향으로 갑자기 내려오면서 하부에 주차된 화물자동차(후면부)와 이동식 크레인(후면부) 사이에 끼여 사망함. | | |

### ○ 운전위치 이탈 시 차량 이탈방지 조치 철저

- 차량탑재형 이동식 크레인 등 차량의 갑작스런 주행을 방지하도록 경사로에 주차하는 것을 최대한 지양하고, 불가피하게 경사로에 주차할 경우에는 주차 브레이크를 확실히 체결하고 바퀴에 견고한 고임목을 설치하여야 하며, 갑작스러운 주행이 발생할 경우 피해를 최소화할 수 있는 방향으로 조향장치(핸들)를 도로의 가장자리 방향으로 돌려놓는 등 차량이 경사로 하부로 주행하는 것을 방지하여야 함.

### ○ 차량계하역운반기계 작업계획서 작성 및 준수

- 차량탑재형 이동식 크레인, 화물자동차 등 차량계 하역운반기계 등을 사용하여 경사로에서 작업 시 차량의 운행경로 및 작업방법과 협착 위험을 예방할 수 있는 안전대책 등이 포함된 작업계획서를 작성하고 그 계획에 따라 작업하도록 하여야 함.
