# 해빙기 건설현장 안전보건 길잡이

2022. 2.

해빙기 건설현장  
안전보건 길잡이  
[www.kosha.or.kr](http://www.kosha.or.kr)

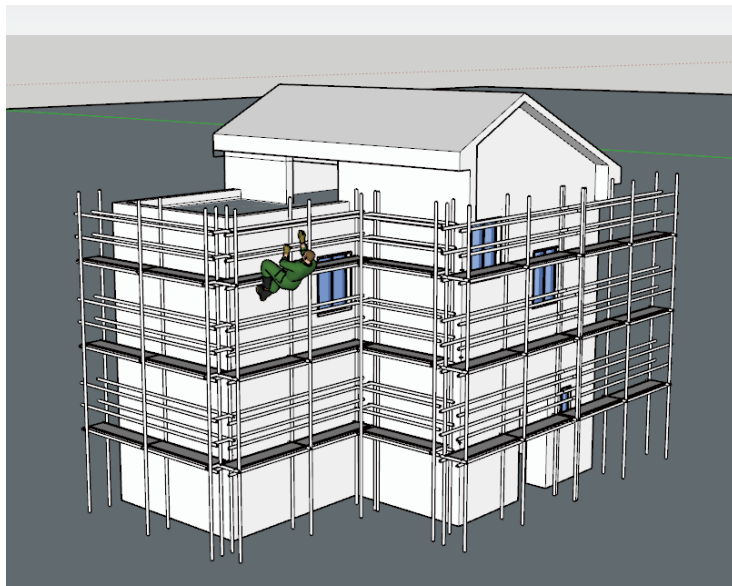
#### 재해 상황도

| 재해개요 | <p>2021.02. 23.(화) 09:10경 경기도 평택시 소재 ○○종합건설(주) 평택시 ○○○○○ 신축 공사 현장에서, 외부 벽체 단열공사 협력업체 소속의 피재자가 지상 2층 에어컨배관 매립부에 단열재 마감작업(메쉬미장*)을 하기 위해, 외부 강관비계의 외측 안전난간대 밖으로 나가, 작업발판 3단에서 2단으로 이동하던 중 높이 약 5.7m 아래의 바닥으로 추락하여 사망한 재해임</p> <p>* 단열재 노출면에 유리섬유 메쉬를 붙이고 그 위에 시멘트풀을 발라 마감하는 작업</p> | | |

- 강관비계 설치 시 비계 내에서 근로자가 상하 또는 좌우로 안전하게 이동할 수 있는 견고한 구조의 이동통로를 설치하고 항상 사용할 수 있는 상태로 유지하여야 함

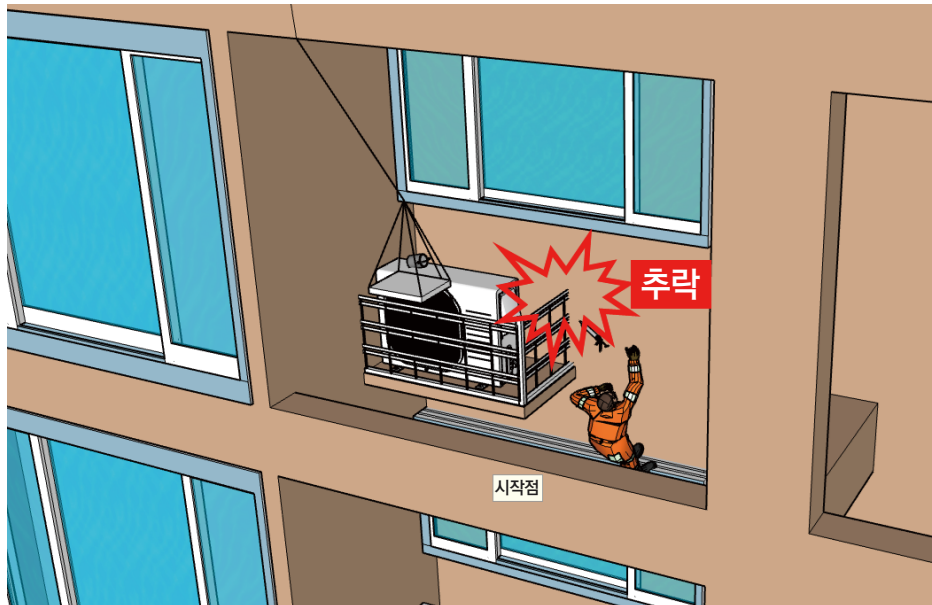
### 재해 상황도

| 재해개요 | 2021. 03. 16.(화) 16:16경 경기도 용인시 소재 아파트에서 발코니 창틀 외부 실리콘 코킹을 위해 피재자가 단독으로 달비계를 이용하여 측방에 있는 창틀에 코킹작업 중 약 10m 아래 지상으로 추락하여 사망한 재해임 | | |

- 달비계에서 이탈 금지
  - 달비계 작업자는 지상으로 내려오기 전까지는 상공에 매달려 있는 상태이므로 이상 상황을 제외하고 반드시 이탈 금지하여야 함
- 안전대 착용
  - 달비계 작업 시 근로자의 추락 위험을 방지하기 위하여 달비계에 안전대 및 안전대 걸이용 로프(구명줄)를 설치하여야 함

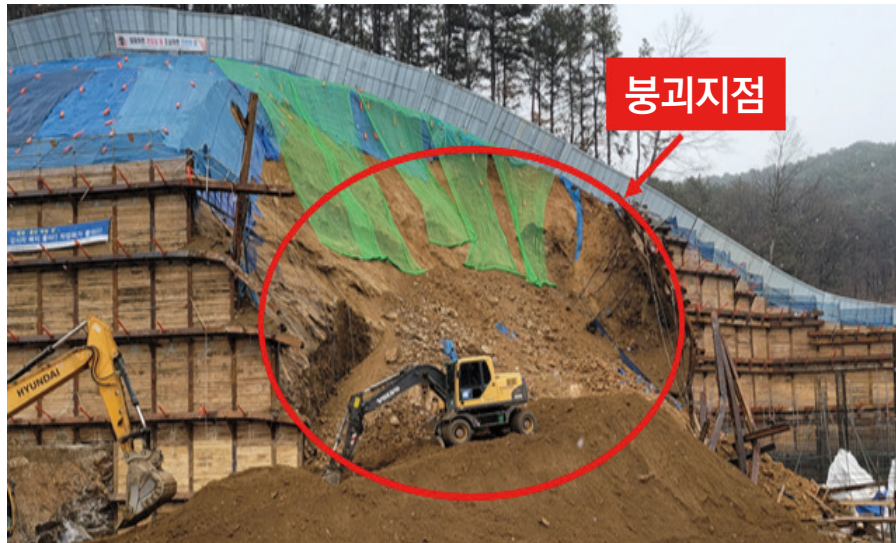
#### 재해 상황도

| 재해개요 | 2020. 12. 28.(월) 20:00경 경기도 용인시 소재 아파트 신축공사 현장에서 107동 후면부 흙막이(H-Pile+토류판) 지보공(Earth Anchor)이 배면 토압을 이기지 못하고 붕괴된 재해임 | | |

- 흙막이 지보공을 조립하는 경우 흙막이판·말뚝·버팀대 및 띠장 등 부재의 배치·치수·재질 및 설치 방법과 순서가 명시된 조립도를 작성하고,
- 조립도에 따라 흙막이 가시설 부재를 설치순서에 의해 적기에 설치한 후 굴착하여야 함

- 흙막이 지보공을 설치하였을 때에는 정기적으로 가시설 부재의 변형·부식·변위 및 탈락의 유무와 상태를 확인하고,
- 버팀대의 긴압 정도, 부재의 교차부 상태 등을 점검한 후, 이상을 발견하면 즉시 보수하여야 함

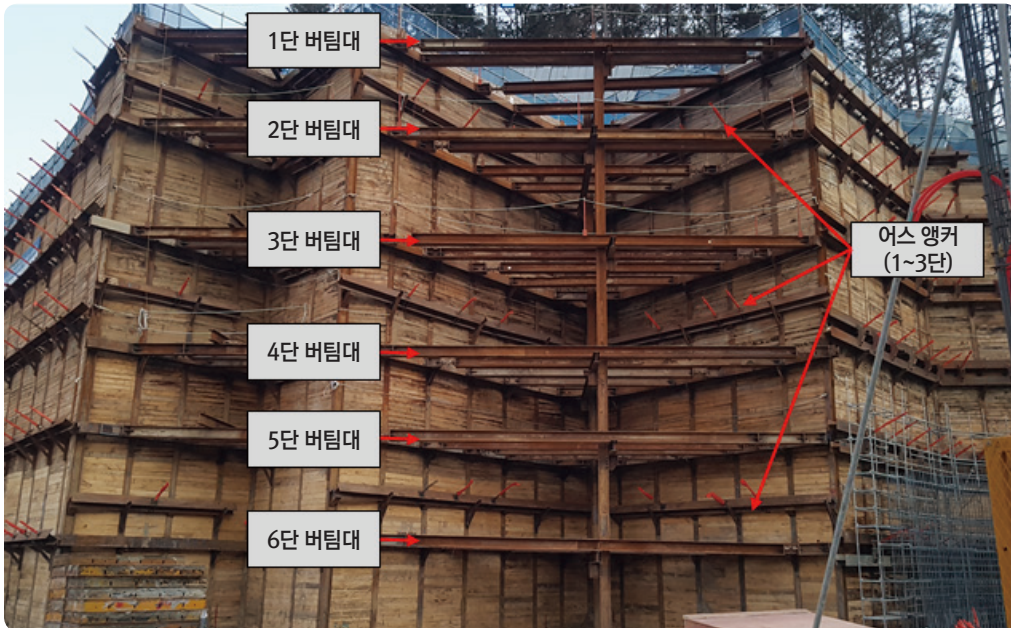
흙막이 가시설 붕괴 전

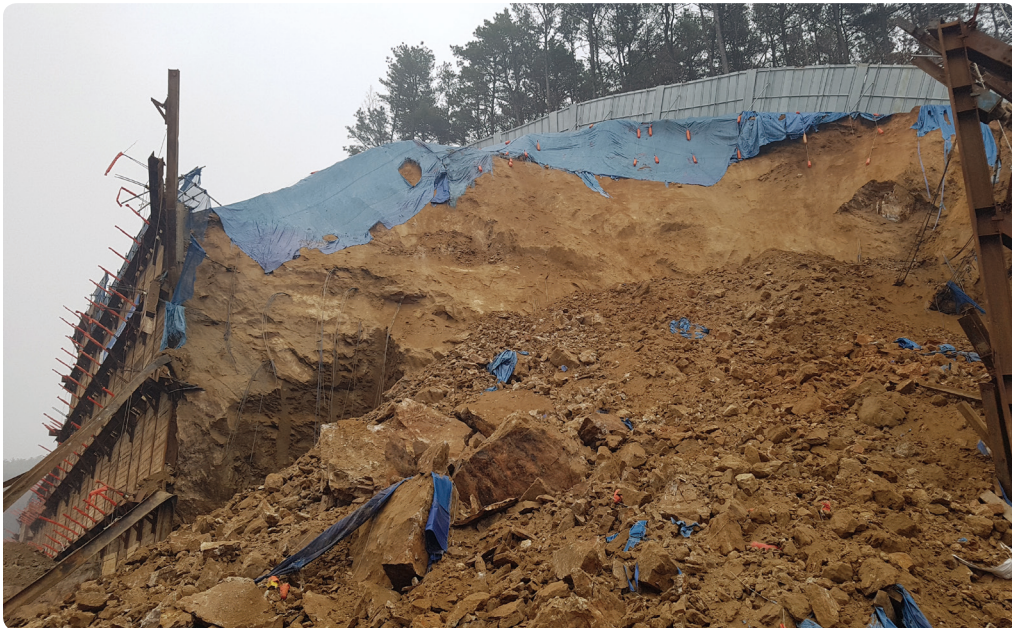
재해발생 현장전경

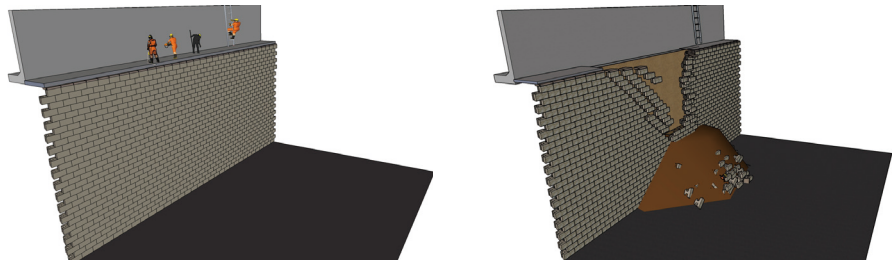
### 재해 상황도

| 재해개요 | 2016. 02. 29.(월) 09:20경 경남 김해시 ○○면 ○○건설(주)에서 시공하는 ○○공장 신축 공사 현장에서 보강토 옹벽 상부에서 천단 콘크리트(무근 두께 20Cm) 철거 작업 중 보강토 옹벽(높이 약 10m)의 일부가 무너지면서 근로자 4명 중 1명은 부상, 3명은 무너지는 토사 및 자재에 매몰되어 2명은 사망, 1명은 인근 병원으로 후송·치료 중 사망한 재해임 | | |

보강토 옹벽 무너지기 전

보강토 옹벽 무너진 후

- 사전 안전성 평가 및 부동침하 등으로 구조물의 들뜸·균열이 발생할 경우 작업을 중지하고 즉시 보수보강 실시
  - 미리 구축된 보강토 옹벽 상부에 콘크리트 옹벽 및 건축구조물을 변경 설치할 경우 사전에 옹벽의 구조안전성 검토를 실시한 후 설계도서를 변경·설계도서에 준하여 시공하여야 함
  - 시공 중 부동침하로 인한 건축물 및 구축물의 들뜸·균열의 발생 등 이상현상(징후)이 발생될 경우 이에 대한 안전진단 등을 실시한 후 적절한 보수보강을 최우선으로 실시하여야 함
- 품질·시방서 준수 및 사용중인 보강토 옹벽 등 구조물에 대한 유지·보수 철저
  - 사전조사 단계에서부터 설계기준 및 관련시방서를 준수하여 목적물에 대한 품질관리 철저하여야 함
  - 보강토 옹벽과 같이 우수 등에 취약한 구조물에 대해서는 배수시설 등에 대한 유지·관리 철저하여야 함

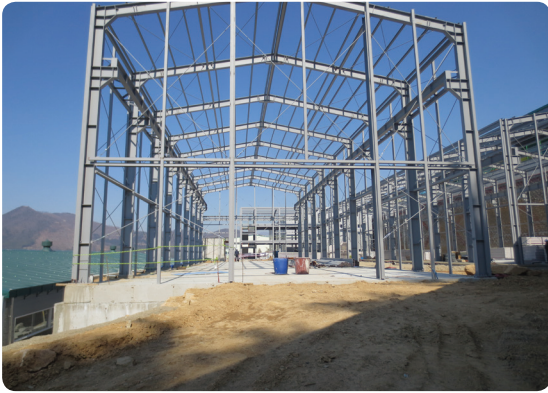
신축중인 공장 D동 모습  
(부동침하 발생으로 기초부가 좌측으로 기울어짐)

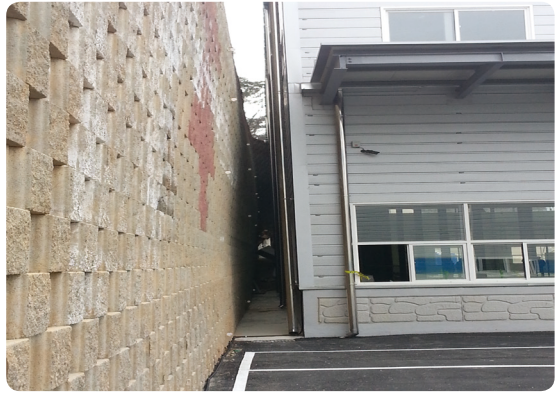
무너진 보강토 옹벽 모습\_무너진 외부

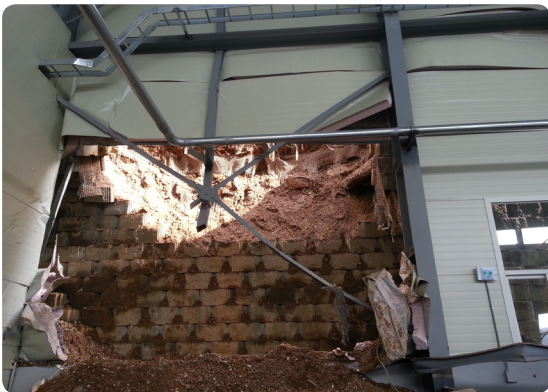
무너진 보강토 옹벽 하부\_공장내부

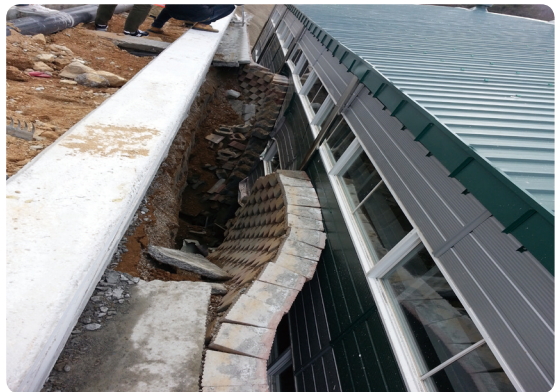
무너진 보강토 옹벽 상부에서 본 모습

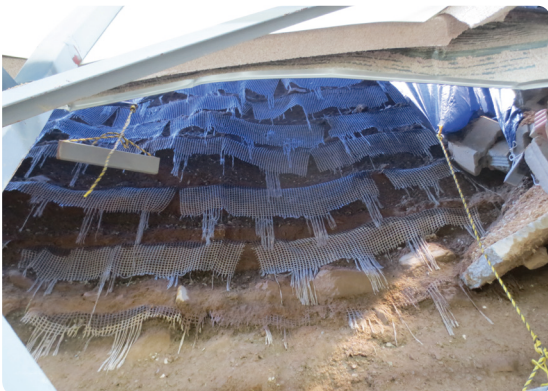
손상된 보강재 모습

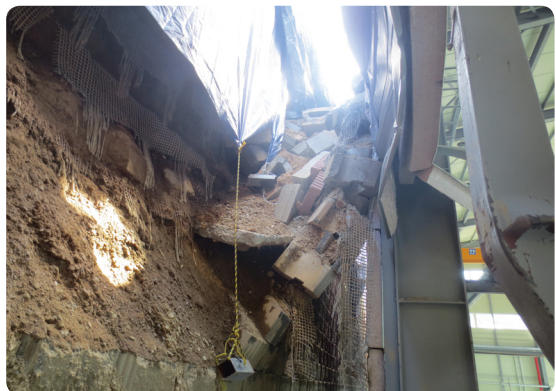
무너진 보강토 옹벽 모습\_내부

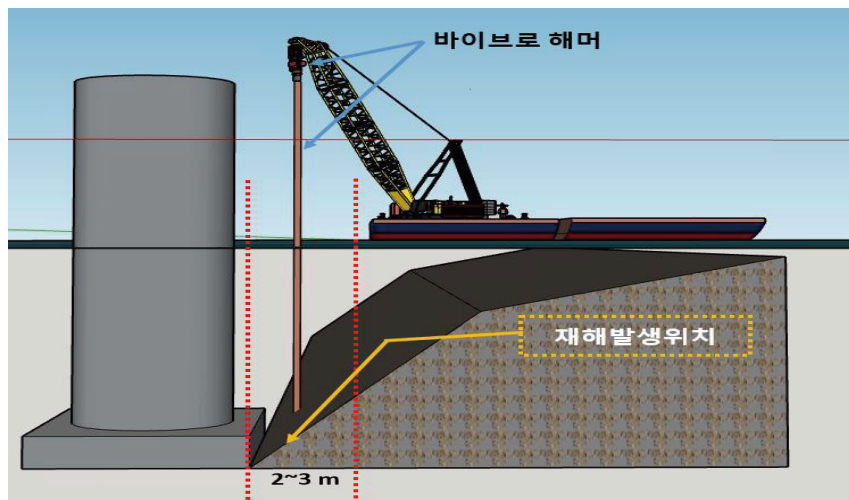
#### 재해 상황도

| 재해개요 | <p>2021. 02. 23.(화) 14:30경 경북 청도군 소재 ○○○ 안전성 강화사업 건설공사 현장에서 수중공사 협력업체 소속 피재자가 1번 취수탑 하부기초 보강을 위한 수중 굴착(준설)공사 에어리프팅* 작업 중 수중 경사의 지반이 붕괴되면서 부석(풍화암)에 깔려 사망한 재해임</p> <p>* 에어리프팅: 수중에서 토사 등 침전물을 흡입·배토하는 작업</p> | | |

- 지굴착작업을 시작하기 전 형상·지질 및 지층 상태, 균열·함수에 대해 조사하고 적절한 안전작업계획을 수립하여 실시 진행하여야 함
- 지반의 붕괴, 토석의 낙하 등에 의하여 근로자가 위험해질 우려가 있는 경우 위험을 방지하기 위하여 안전한 경사로 하고 낙하의 위험이 있는 토석을 제거하거나 하는 등의 조치를 취하여야 함
- 굴착공사 실시 전 지형 및 지질 조건, 수중작업의 불확실성 등을 고려하여 잠수 작업 중 수중 준설공사 재해발생 측면을 고려한 위험성평가를 실시 후 현장에 적용하여 진행하여야 함

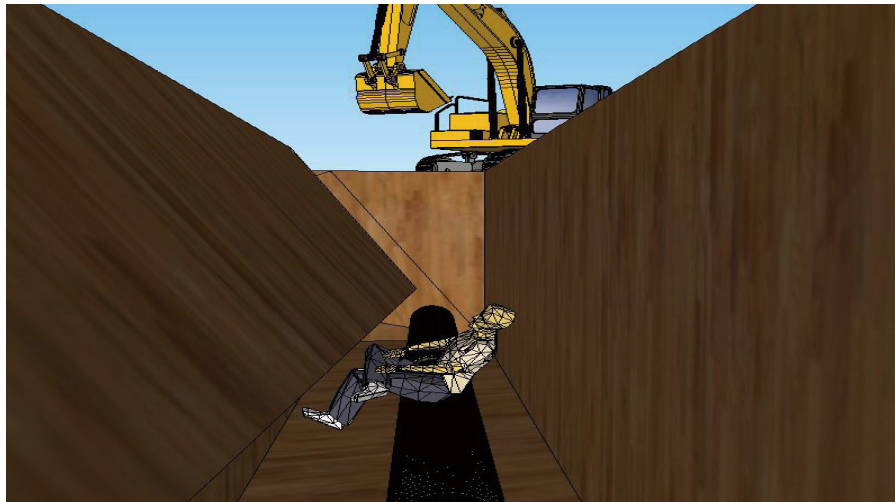
### 재해 상황도

| 재해개요 | 2020. 04. 11.(토) 12:50경 경기도 양평군 ○○읍 소재 근생 신축공사 현장에서 피재자가 굴착면 바닥(수직으로 굴착, 깊이 약 2m, 폭 1.1m)에서 우수관로(내경 300mm, pvc이중 주름관) 연결작업을 하던 중 굴착면이 붕괴(약 1.4㎡) 되면서 매몰되어 사망한 재해임 | | |

- 굴착면의 기울기를 지반 종류에 따른 기울기 기준을 준수하거나 흙막이 가시설 등으로 굴착면 붕괴방지 조치를 실시하여야 함

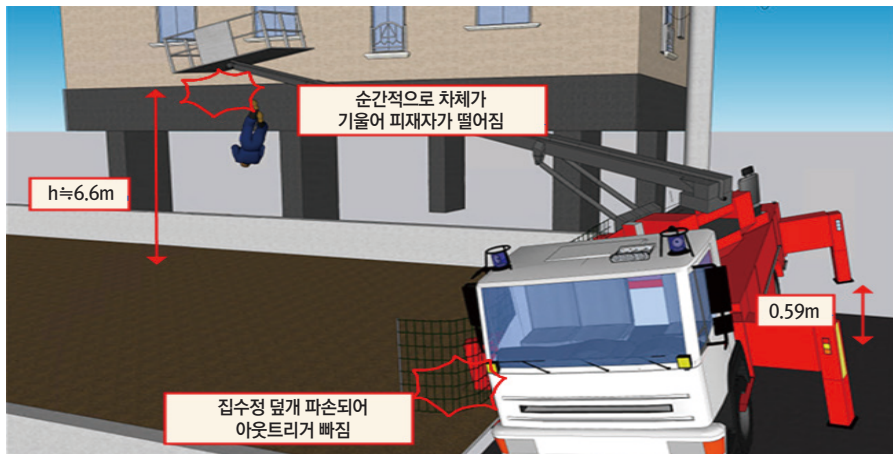
#### 재해 상황도

| 재해개요 | 2021. 03. 31.(수) 14:50경 울산광역시 울주군 ○○읍 소재 ○○○○○ 외벽 보수공사 현장에서 피재자가 건물 외벽 발수코팅작업을 위해 차량탑재형 고소작업대에 탑승하여 붐대를 연장하던 중 아웃트리거를 지지하던 지반이 침하하여 차체가 기울면서 피재자가 몸의 중심을 잃고 바닥으로( $h \approx 6.6m$ ) 떨어져 사망함 | | |

- 차량계 하역운반기계 작업계획서 작성 및 근로자 주지
  - 아웃트리거를 안전하게 거치할 수 있는 지반 선정 등 작업방법, 운행경로 및 추락, 전도 등에 대한 위험예방 대책을 포함하여 작업계획서를 작성하고, 그 내용을 해당 근로자에게 알려야 함
- 개구부 등의 방호조치
  - 고소작업대의 작업발판 단부 등 근로자가 추락할 위험이 있는 장소에는 안전간판 등을 설치한 후 작업하여야 함
- 안전대 등 보호구 지급
  - 고소작업대를 이용한 작업 등 추락할 위험이 있는 장소에서 작업하는 경우 안전모, 안전대를 지급하고 이를 착용하도록 하여야 함

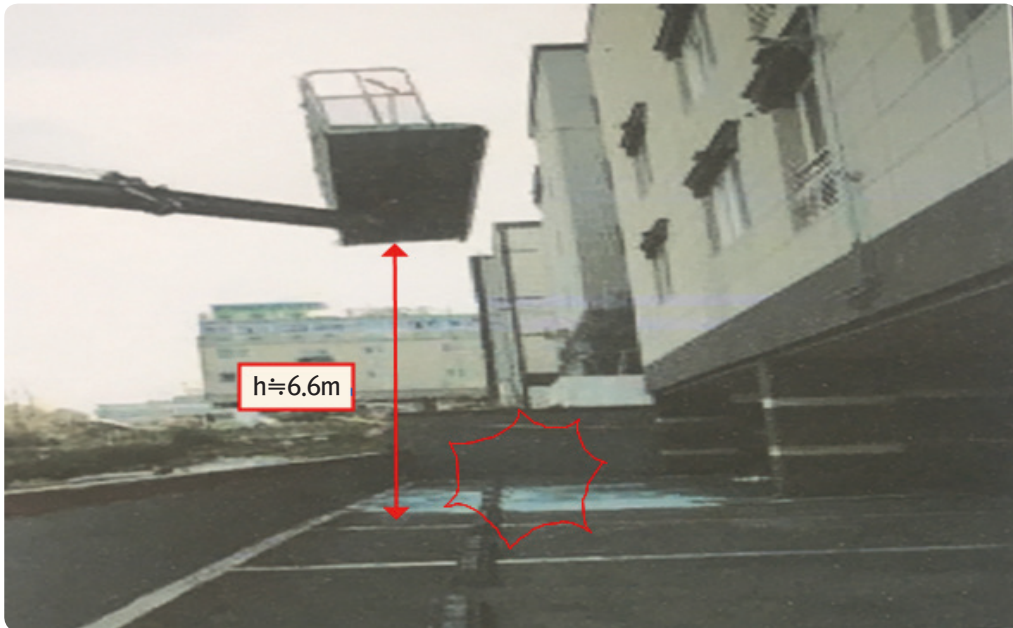
피재자가 추락한 건물 주차장

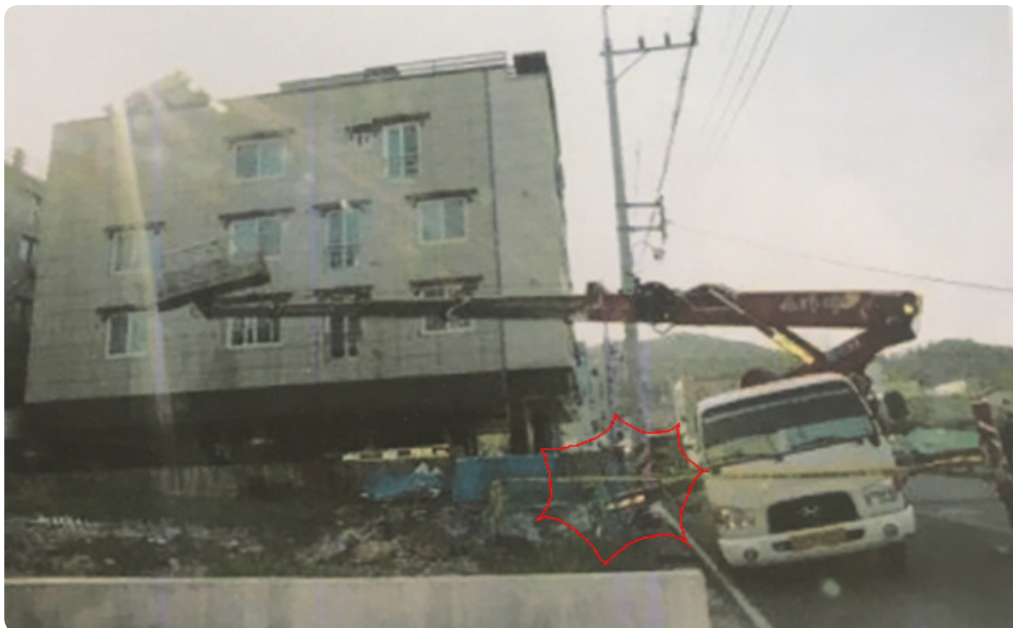
재해조사 당시 기울어진 자체

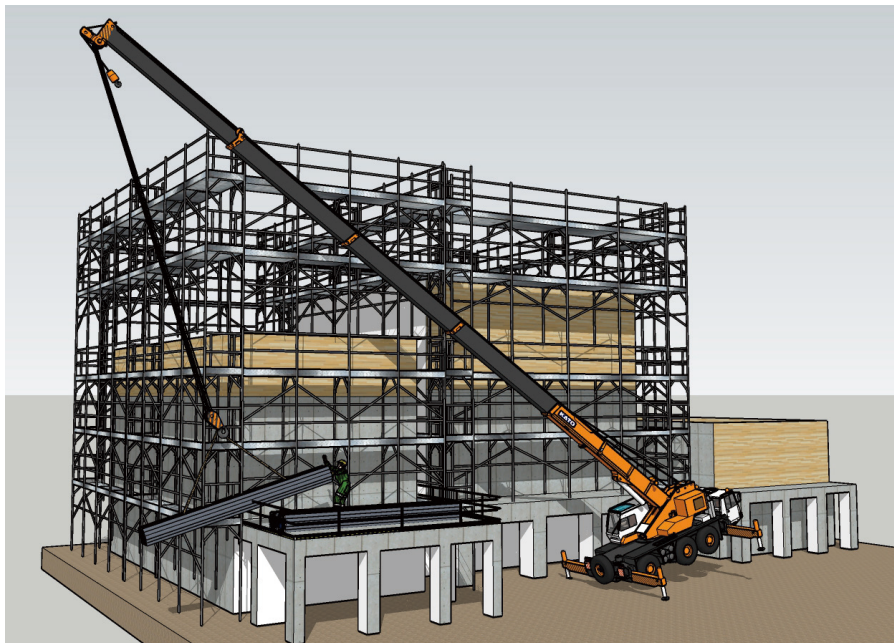
### 재해 상황도

| 재해개요 | 2020. 04. 13.(월) 13:20경 ○○종합건설이 시공하는 ○○요양시설 신축공사 현장에서 피재자가 지상 1층 바닥 테라스에 적재되어 있던 철근 1다발( $\phi 10\text{mm} + \phi 13\text{mm}$ , 약 1.4톤)을 이동식크레인(20톤)으로 옮기기 위한 보조작업(줄걸이 등)을 하던 중, 이동식크레인이 하중을 견디지 못하고 전도되면서 철근다발이 낙하하여 튕겨 재해자를 강타함 | | |

- 이동식크레인을 사용하여 철근다발 인양작업을 하는 경우
  - 지브(붐대)의 경사각에 의한 작업반경과 철근무게에 따른 정격하중을 초과하는 하중을 걸지 않도록 하여야 함
  - 순간적으로 작업반경이 증가하고 충격하중이 부가되지 않도록 훅과 인양물의 중심이 일치 하도록 수직방향으로 인양하여야 함

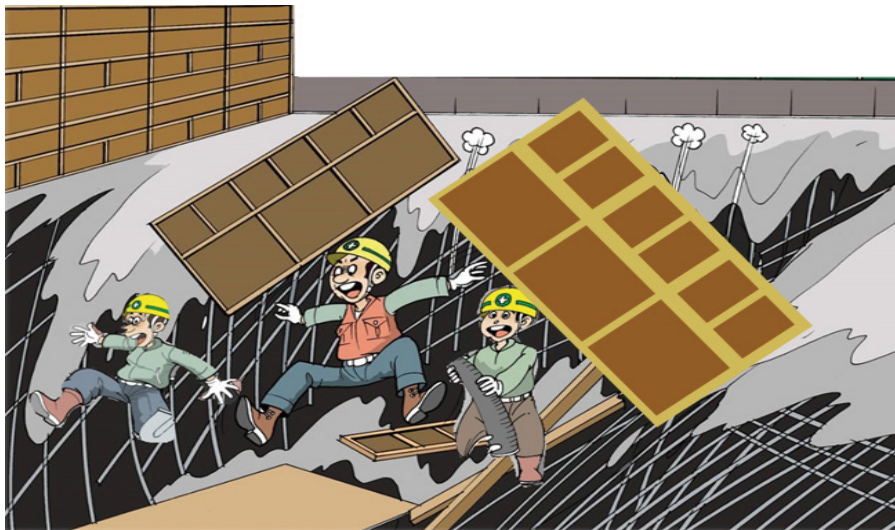
#### 재해 상황도

| 재해개요 | 2021. 02. 09.(화) 16:25경 경기도 용인시 소재 (주)○○○ 사옥 신축공사 현장에서 지상1층 콘크리트 타설 중 상부슬래브가(데크플레이트 : 8.1m x 10.3m, 3 Span) 붕괴되면서, 지상1층 바닥에서 콘크리트 양생용 열풍기에 연료주입을 하던 근로자 2명을 덮쳐 부상한 재해임 | | |

- 동바리 구조검토 및 조립도 작성
  - 거푸집동바리를 조립하는 경우에는 해당부위에 대한 구조검토를 실시하고 이에 따른 조립도를 작성하여 적용하여야 함
- 동바리 조립도 준수
  - 동바리 조립시 부재를 임의로 시공하지 않고 작성된 조립도에 의해 시공하여야 함
- 콘크리트 타설시 붕괴 위험 예방조치 미흡
  - 콘크리트 타설시 동바리의 변형·변위 등을 점검하는 감시자를 배치하여 이상이 있으면 작업자를 대피시켜야 함

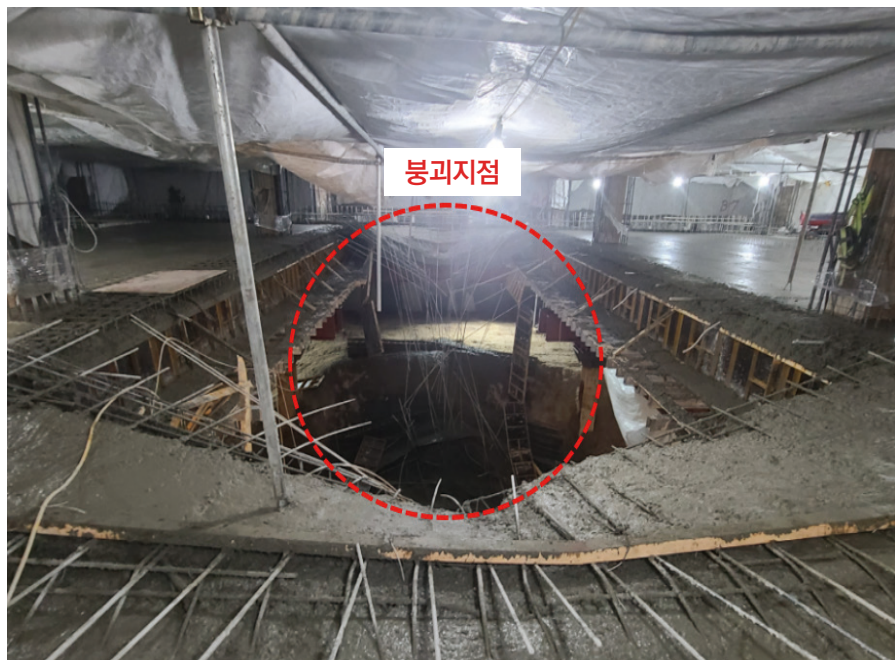
재해  
상황도

| 재해개요 | ○○○○ ○○별관 신축공사 현장에서 지하1층 지하주차장 바닥 슬라브 타설 작업 중 데크 플레이트가 붕괴하여 콘크리트 타설 근로자 5명이 떨어져 부상당한 재해임 | | |

- 콘크리트 타설작업 시 작업 전에는 데크플레이트 접합부 등 거푸집동바리 설치 상태를 확인 하여 이상이 있다고 판단되는 경우 충분한 보강조치를 하여야 함
- 작업 중에는 데크플레이트의 변형·변위 유무 등을 감시할 수 있는 감시자를 배치하여 이상 발생 시 작업 중지 및 근로자를 대피시켜야 함
- 집중타설 및 높은 타설이 발생되지 않는 장비와 도구 선정, 작업 순서와 세부방법을 결정 하는 등 작업환경을 충분히 고려하여, 계획을 수립·실행하여야 함

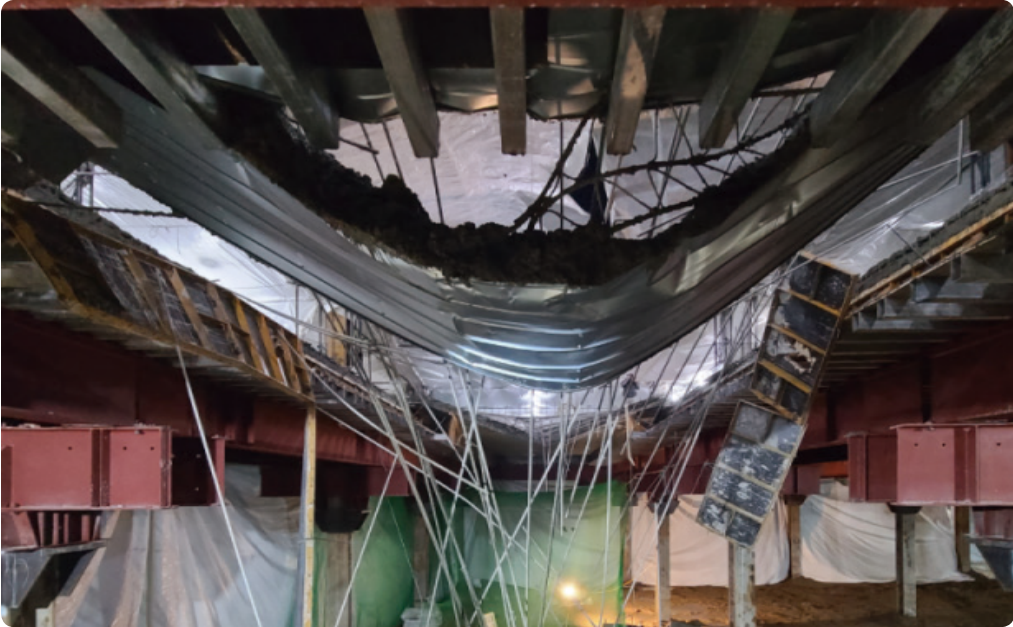
좌굴된 데크플레이트

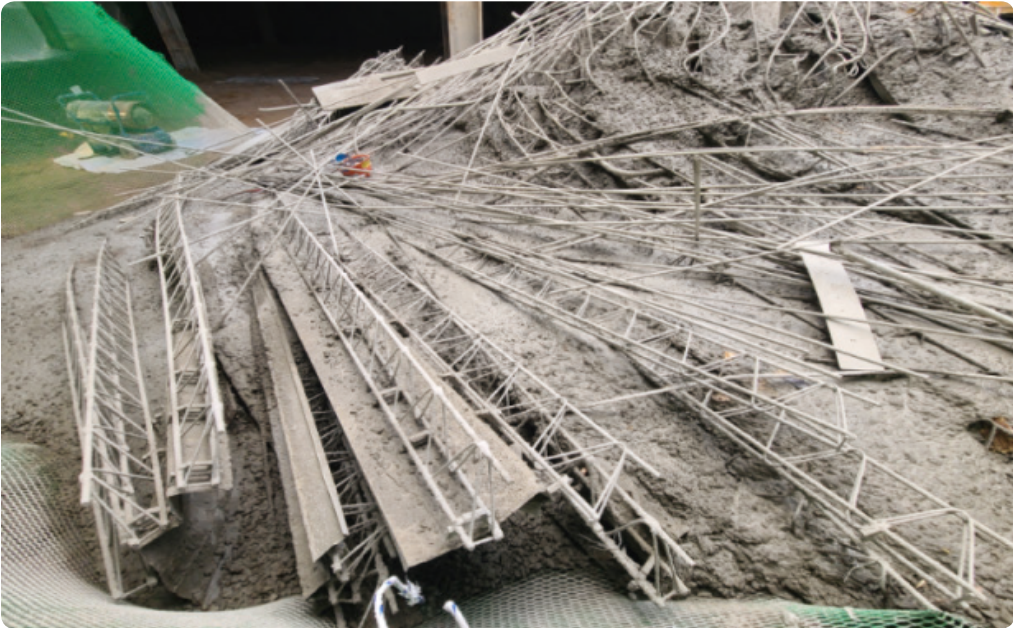
붕괴되어 굴착면에 떨어진 데크플레이트

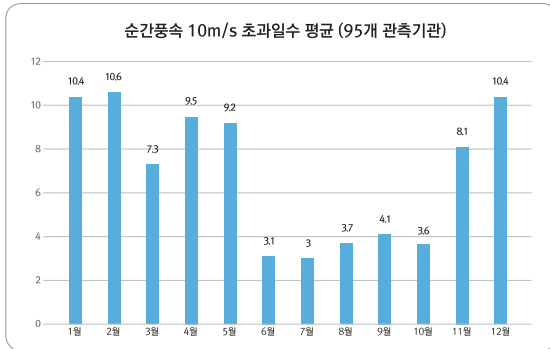
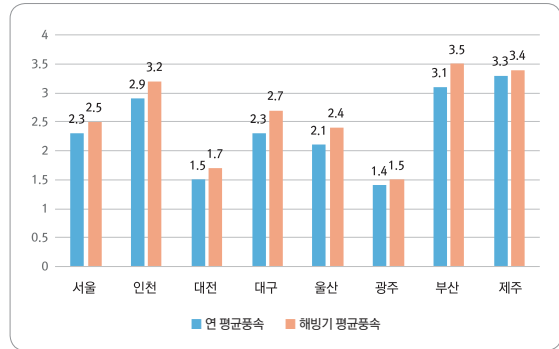
- 연간 순간풍속 10m/s를 초과하는 바람이 발생한 83일 중 해빙기가 27일(약 32.5%)을 차지
- 해빙기 3개월 평균풍속이 연 평균풍속보다 평균 15.8% 높은 것으로 나타남

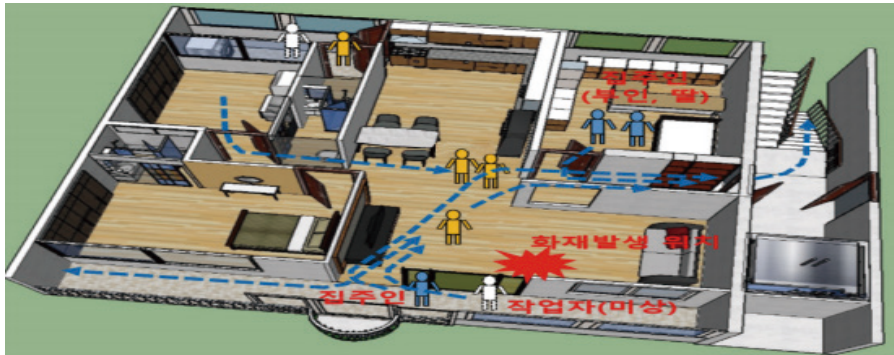
#### 재해 상황도

| 재해개요 | 2020. 12. 01.(화) 16:36경 경기도 군포시 소재 (주)○○창호가 시공하는 ○○○○ 아파트 발코니창호 교체공사 현장에서 세대 내 거실에 적치되어 있던 우레탄 폼 용기 등이 인접해 있던 전기난로의 영향으로 인해 폭발하면서 화재가 발생하여 창호 교체작업 중이던 근로자 2명이 추락하여 사망하고, 아파트 주민 9명이 대피 중 사망하거나 부상을 당한 재해임 | | |

- 우레탄 폼 용기 등을 전기난로에 접근 및 가열금지
  - 프로판, 부탄 등 인화성 가스를 포함하는 우레탄 폼 용기 등을 취급하는 경우 폭발·화재 및 누출을 방지하기 위한 적절한 방호조치를 하거나
  - 점화원이 될 우려가 있는 전기난로에 우레탄 폼 용기 등을 접근 또는 가열하는 행위를 금지하여야 함
  - ※ 동절기 우레탄 폼 용기 등의 분사압력 저하 방지를 위해서는 자재를 상온 상태에서 보관 후 출고하고, 불연재질의 보온가방 등을 활용하여 해당제품에 허용된 온도를 초과하지 않도록 철저한 관리
- 전기난로 사용 시 화재 예방조치 철저
  - 난로 등 화기를 사용하는 장소에는 화재예방에 필요한 설비를 설치하여야 함
  - ※ 작업 시작 전 작업장에 대한 사전조사를 통해 해당 건축물의 스프링클러 설치여부, 소화기 비치 상태 등을 확인한 후 화재예방에 필요한 간이 소화설비, 방열성능의 차폐막 등을 설치하거나, 작업에 직접 필요치 않은 전기난로 등의 화기 부근에서의 사용을 금지해야 함

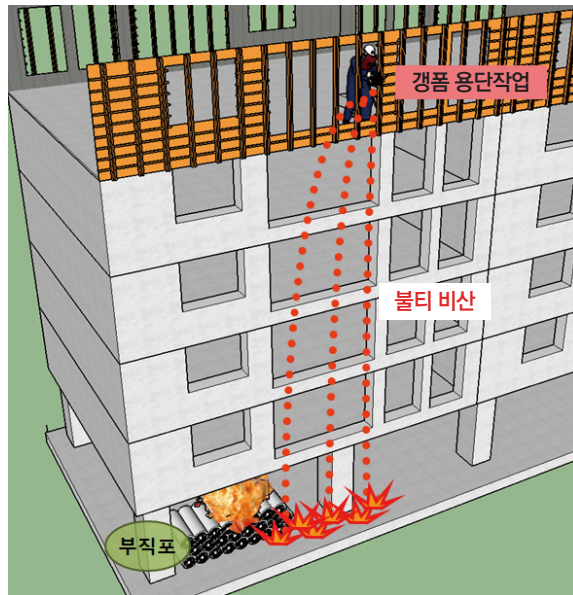
### 재해 상황도

| 재해개요 | ○○아파트 신축공사 현장 옥상(6층)에서 갠폼의 수평부재 용단작업을 하던 중 발생한 불티에 의해 1층에 놓여있던 부직포에 화재가 발생하고, 1층 천장의 단열재와 비계 외부의 분진망으로 옮겨 붙은 화염에 대피하던 근로자가 화상을 입어 1명이 사망하고, 2명이 부상당한 재해임 | | |

- 용접 또는 용단작업으로 인한 불티가 많이 비산하는 작업 시에는 화재예방을 위하여 불티 비산방지 덮개, 방화포 등을 사용하여 불티가 다른 곳에 비산되지 않도록 하여야 함
- 고온의 불티가 비산할 수 있는 용접·용단 작업 시에는 작업 전 화재예방을 위하여 주변 가연성 물질을 조사하여 이동 배치하거나 불티 비산에 따른 착화방지 조치를 하여야 함

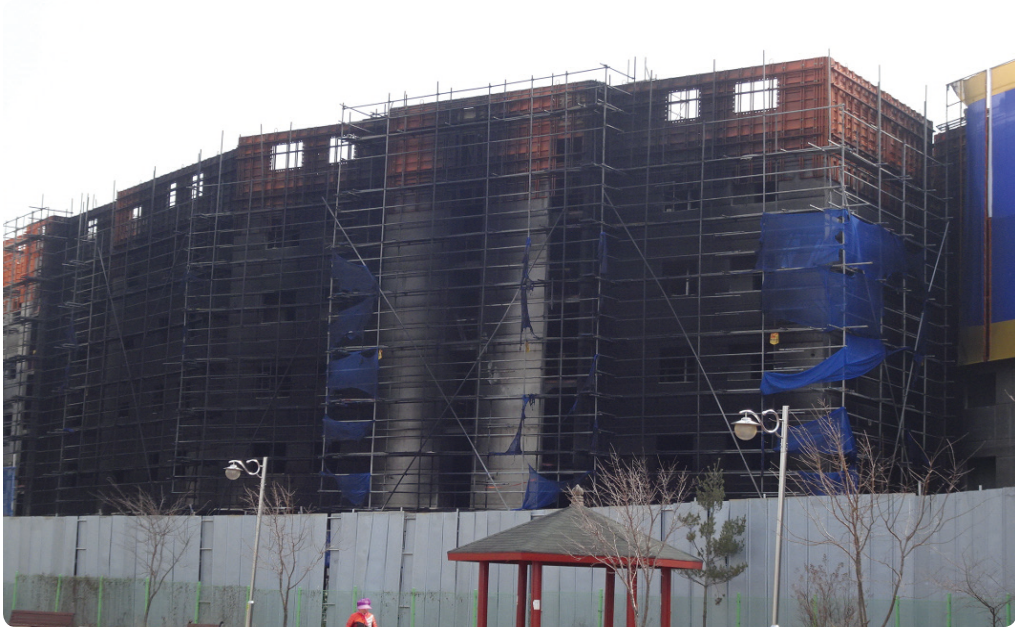
재해발생현장 전경(외부 비산방지망 소실)

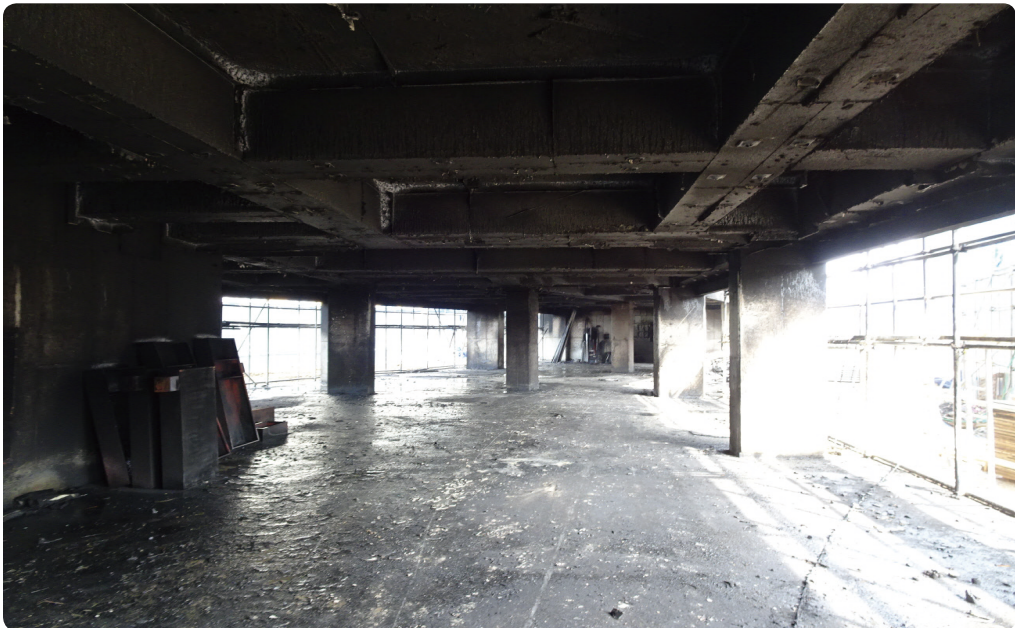
화재발생장소 (1층 천장 보온재 전소)

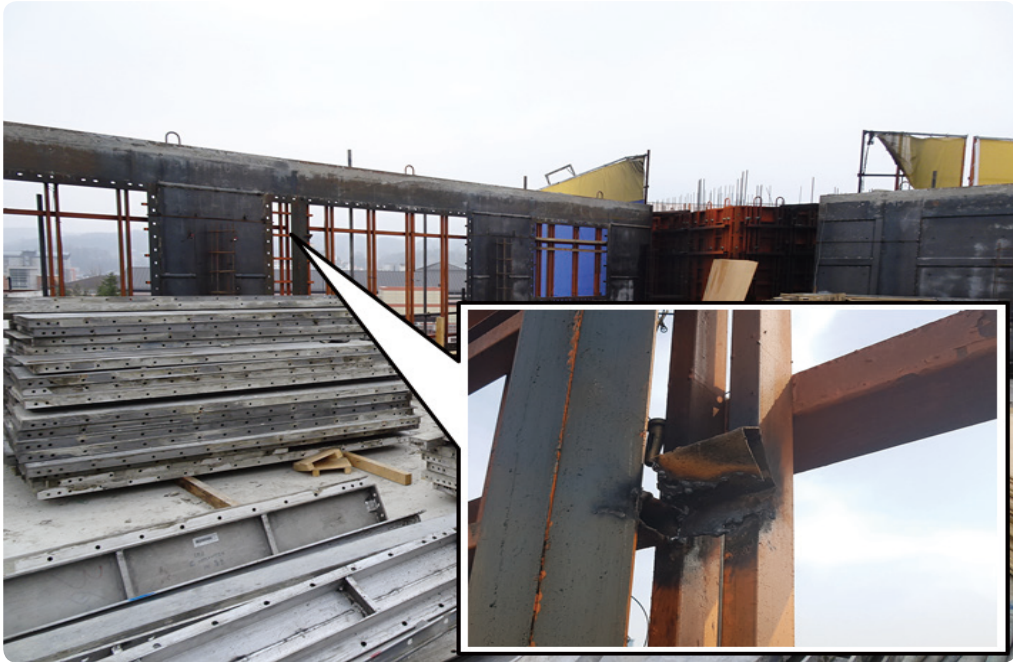
작업장소 및 용단 대상 (6층 강품 수평부재)

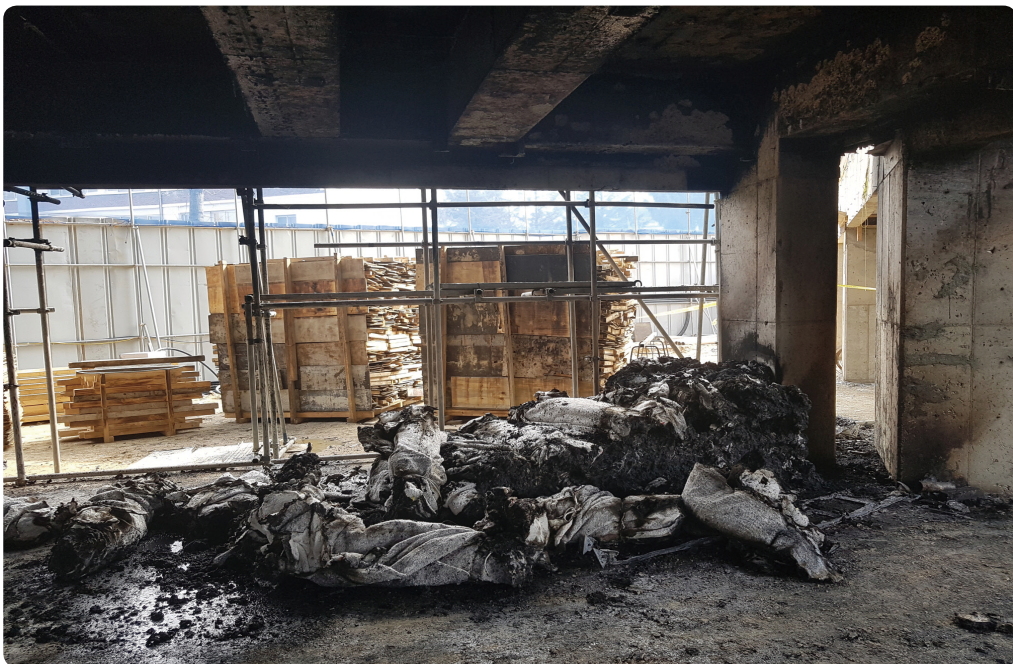
최초 가연물(1층에 쌓여있던 단열재 더미)

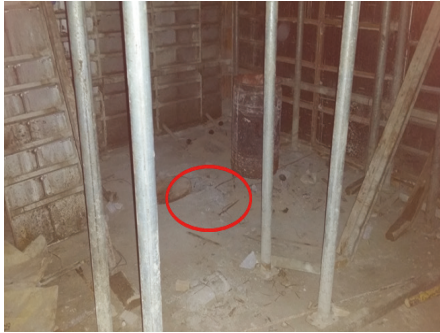
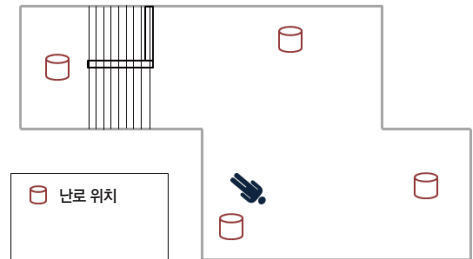
#### 재해 상황도

| 재해개요 | 2019. 02. 10.(일) 09:45경(추정) 서울특별시 영등포구 소재 ○○아파트 건설공사 현장 101동 옥탑 2층에서 피재자가 콘크리트 타설 후 보온양생용으로 피워놓은 드럼난로의 코코넛탄이 연소되며 발생한 일산화탄소에 의해 중독·질식 사망하여 쓰러져 있는 것을 2019. 02. 10.(일) 20:25경 발견한 재해임 | | |

- 밀폐공간 작업 전 산소 및 유해가스 농도 측정
- 밀폐공간 작업장소 감시인 배치
- 밀폐공간 작업 전·작업 중 환기 지속 실시
- 밀폐공간 작업 시 공기호흡기 또는 송기마스크 착용
  - 밀폐작업시 작업 전과 작업 중 적정공기 상태가 유지되도록 환기하거나, 환기가 매우 곤란한 경우 공기호흡기 또는 송기마스크를 착용
- 밀폐공간 작업 프로그램을 작동
  - 밀폐공간 작업허가서 작성 등 밀폐공간 작업프로그램을 작동
- 코코넛탄 제조사의 유해성정보 제공

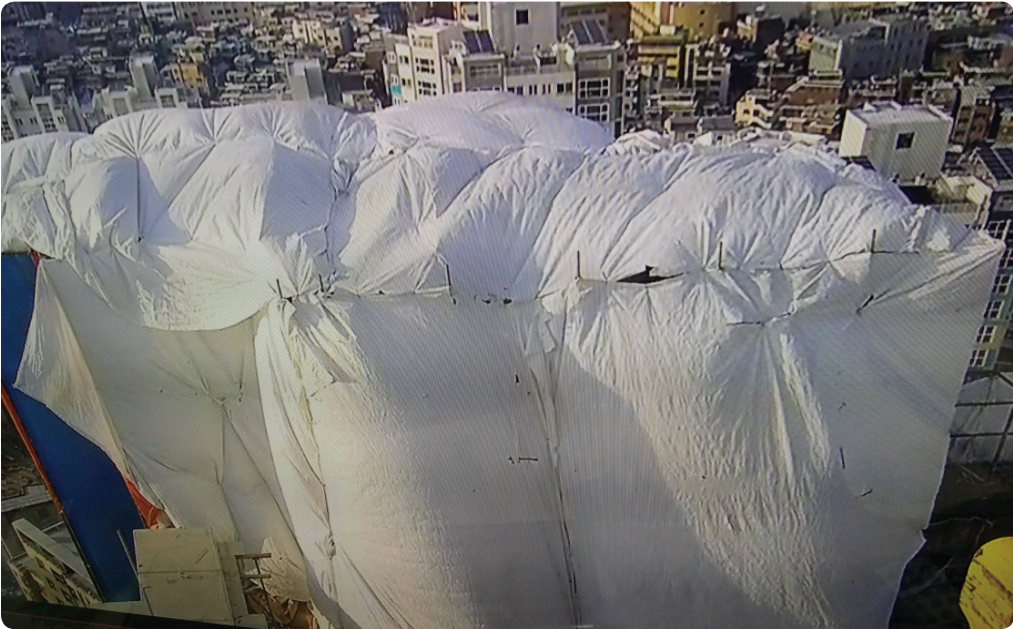
재해발생 현장 101동 옥탑보양 전경

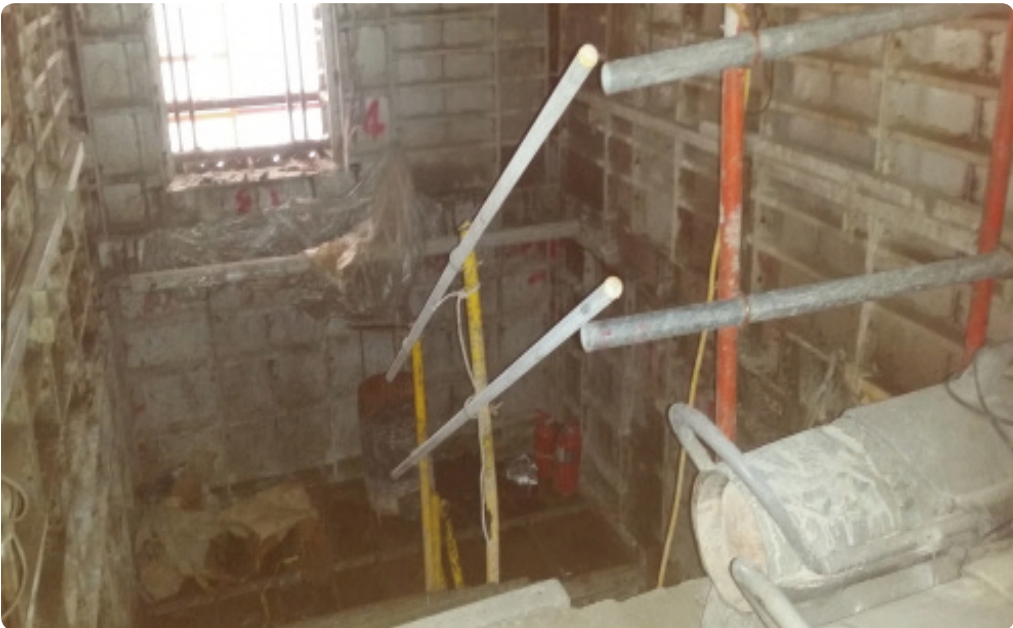
계단참에 설치된 드럼 난로
