■ 최근 10년간 재해현황

중대재해 사례

■ 자체 점검 체크리스트

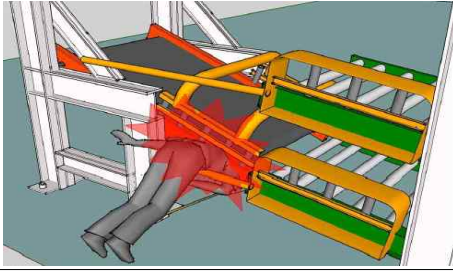
| 컨베이어 | 성형기 | 롤러기 (타지역) |
|---|---|---|
| ‘17년 컨베이어 하부 청소 작업 중 안전대와 컨베이어 사이에 끼어 사망 | ‘12년 타이어 중간제품을 생산 중 성형기와 이송장치 사이에 끼어 사망 | ‘13년 제품 압출 후 연신기 작업 중 연신기 롤러 사이에 끼어 사망 |

| 구분 | 점검내용 | 점검결과 | | 조치사항 |
|---|---|---|---|---|
| 컨베이어 | 동력전달부에 방호 덮개나 울을 설치하였는가? | | | |
| | 작업자가 조작 가능한 위치에 비상정지장치가 설치되어 있는가? | | | |
| | 작업자에게 위험을 미칠 우려가 있는 부위의 방호조치는 적정한가? | | | |
| | 점검·수리·정비작업시 전원을 차단하고 LOTO(Lock Out/Tag Out) 조치를 시행하는가? | | | |
