■ 최근 10년간 재해현황

중대재해 사례

■ 자체 점검 체크리스트

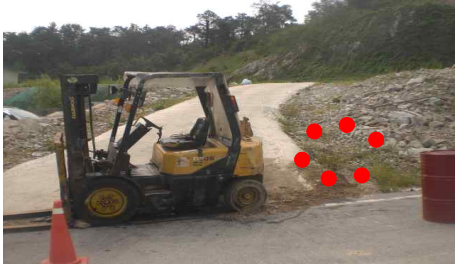
| 지게차 | 롤러기 (타지역) | 혼합기 (타지역) |
|---|---|---|
| ‘12년 비탈길에 지게차가 전복되어 지게차에 깔려 사망 | ‘13년 폴리프로필렌 원사가 엉켜 절단하던 중 로울러에 끼여 사망 | ‘14년 배합기 청소작업 중 배합기 회전날에 끼여 사망 |

| 구분 | 점검내용 | 점검결과 | | 조치사항 |
|---|---|---|---|---|
| 지게차 | 지게차 화물 적재 시 운전자의 전방 시야가 확보되도록 하는가? | | | |
| | 지게차 운행 구간에 작업지휘자 또는 유도자를 배치하는가? | | | |
| | 지게차의 후방경보장치는 설치되어 정상적으로 작동하는가? | | | |
| | 지게차 운행구간과 작업자의 이동통로는 구획되어있는가? | | | |
| | 운행경로나 작업방법 등이 포함된 작업계획서를 작성하였는가? | | | |
