계단실 거푸집 설치 작업 중 떨어짐

사업장명	○○○ 신축공사 현장	발생일시	2021.06.02.(수) 07:20
재해형태	떨어짐	재해정도	사망 1명
소재지	경상북도	업종	건설업

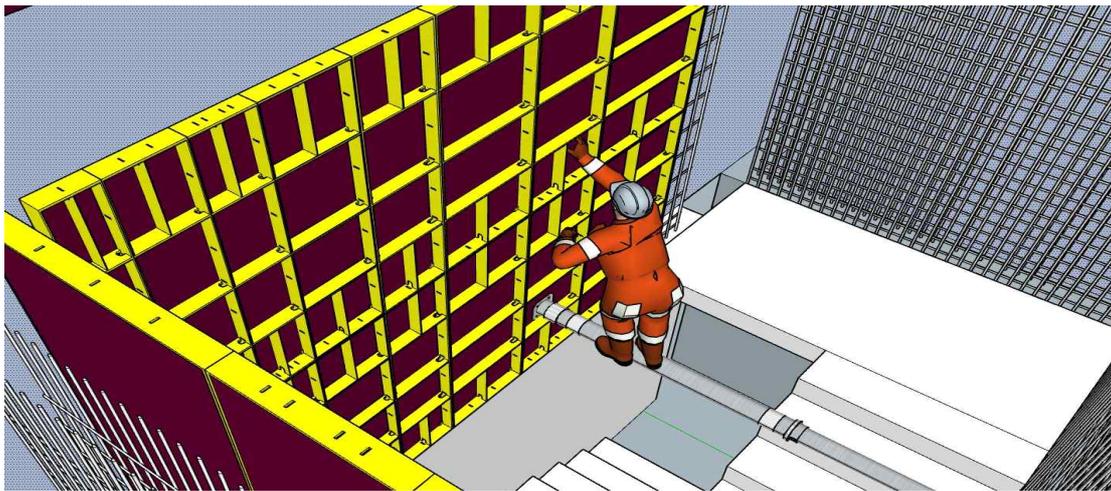
재 해 상 황 도

- 2021.06.02.(수) 07시20분 경 ○○○개인주택 신축공사 현장에서
 - 피해자가 2층 계단실 벽체 콘크리트 타설을 위하여
 - 설치된 거푸집 고정용 플랫타이(Flat tie)*를 교체하던 중
 - 작업발판 대응으로 설치한 파이프 서포트 위에서
 - 3.3미터 아래 계단실 바닥으로 떨어져 사망한 재해임
- * Flat Tie : 거푸집과 거푸집 사이를 일정한 간격으로 유지 및 고정시키는 건축자재

- 작업발판 설치 및 개인보호구 착용
- 거푸집 조립 작업에 따른 구조 검토 및 조립도 작성
- 관리감독자 지휘 하에 안전한 방법으로 작업 실시
