동절기 건설현장

# 안전보건 길잡이

2019. 10.

고용노동부

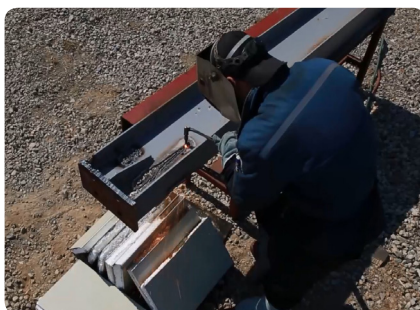
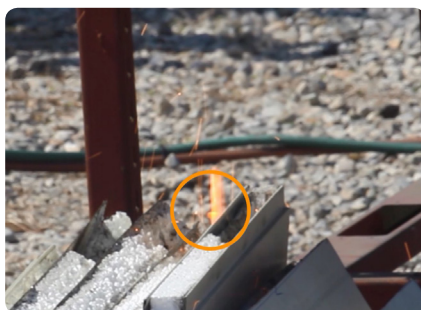
[용접·용단 작업 시 가연물에 비산된 불티에 따른 화재 발생과정]

용접·용단 불티가 단열재 내부에 들어가면, 일정부분 훈소\*의 형태(연기발생)로 진행되다가, 충분한 산소의 공급과 축열 등으로 온도가 상승되는 경우 화재로 확산될 수 있음

1. 용단작업 시작

2. 용단불티 가연물(단열재 등)에 비산

3. 가연물에서 연기 발생 (훈소 진행)

4. 유염연소로 전환→ 화재발생

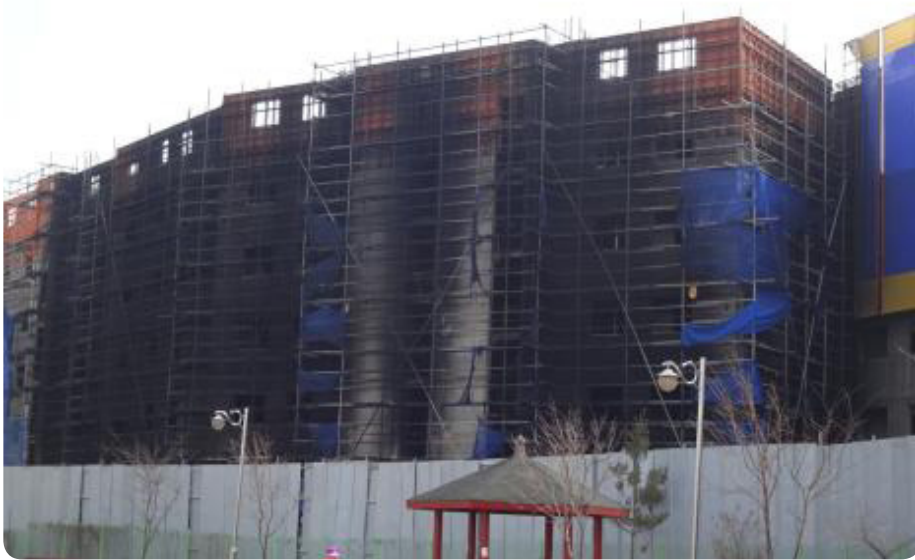
[사진1] 재해발생현장 전경(외부 비산방지망 소실)

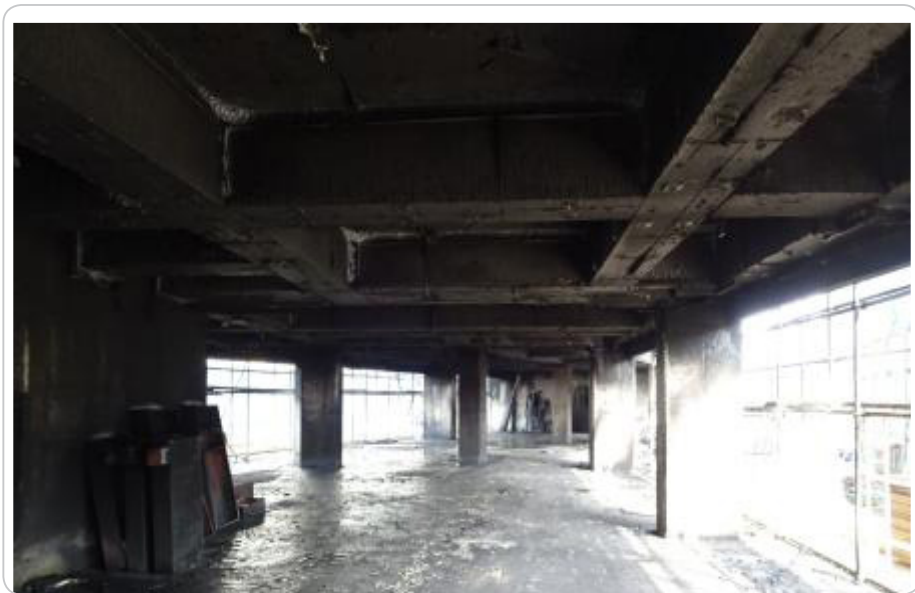
[사진2] 화재발생장소 (1층 천장 보온재 전소)

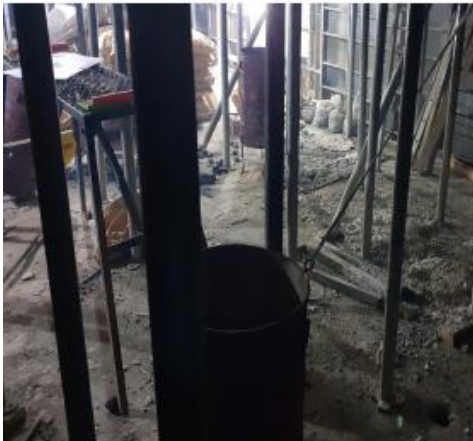
재해  
상황도

| 재해개요 | 2019. 01. 15.(화) 23:00경(추정) 경기도 시흥시 소재 공동주택 신축현장 아파트 옥탑2층에서 피재자 2명이 콘크리트 타설 후 보온양생용으로 피워놓은 드럼난로의 숯탄 보충작업을 하던 중 숯탄이 연소되며 발생한 일산화탄소에 의해 중독·질식 사망하여 쓰러져 있는 것을 2019. 01. 16.(수) 오전 06:30경 발견한 재해임 | | |

- 「밀폐공간 작업 프로그램」 현장 작동성 강화
  - 콘크리트 양생작업에 대한 밀폐공간 작업허가서 발부 및 관리 철저
- 밀폐공간 작업 시 필수 3대 안전수칙 준수
  - 작업 전 밀폐공간 내부 산소 및 유해가스 농도 측정
  - 밀폐공간 출입 전 및 작업 중 환기 지속 실시
  - 구조작업 시 송기마스크 등 보호장비 착용 및 정기적인 긴급구조훈련 실시
- 밀폐공간에서의 안전한 작업방법 교육 실시(사업주, 관리감독자, 작업근로자 간 정보공유)
  - 신규 채용자에 대한 배치 전 밀폐공간 특별안전보건교육 실시 강화

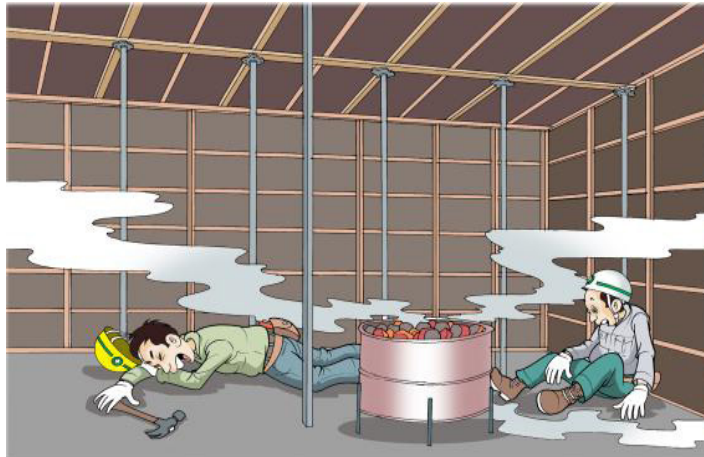
재해  
상황도

| 재해개요 | 2017.12.16.(토) 21:00경 김포시 ○○도시형생활주택 신축공사현장 부대시설 지하층에서, 재해자 2명이 당일 보온·양생을 위해 피워놓은 아자열매숯 난로를 교체작업 중 일산화탄소에 의한 질식으로 사망한 재해임. | | |

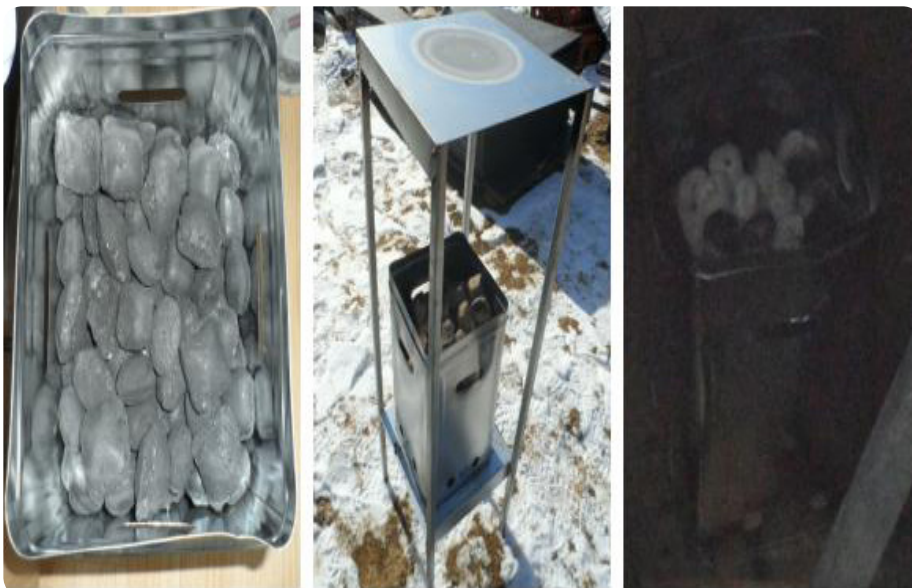
[사진2] 야자열매숯 난로 착화 전-중-후

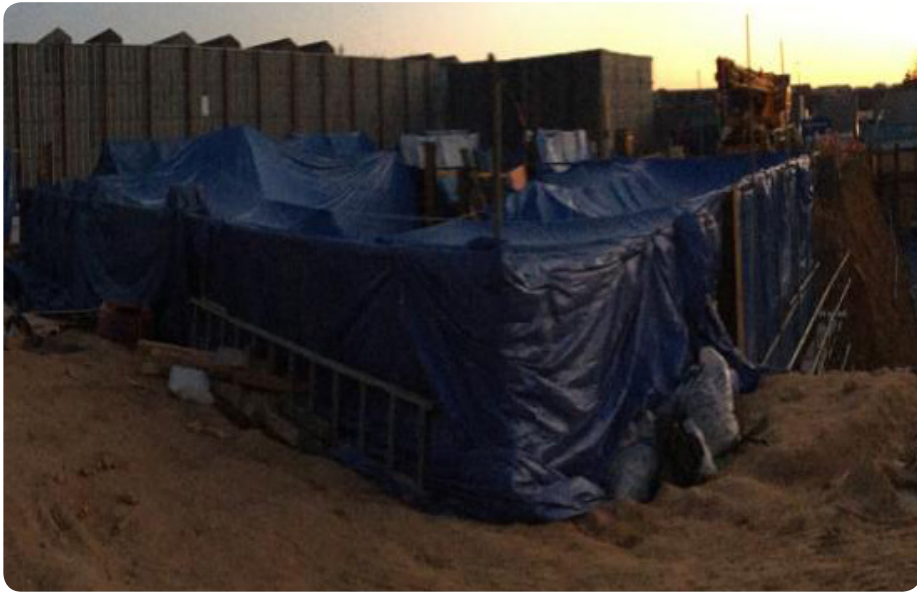
[사진3] 재해발생 장소의 천막보양 상태

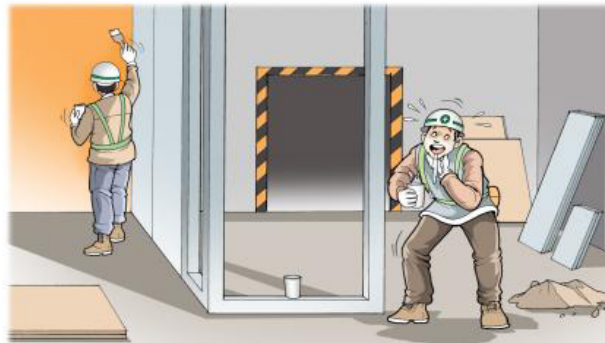
재해  
상황도

| 재해개요 | 2017.2.21(화) 서울시 서초구 소재 (주)○○건설 ○○아파트 재건축 현장 103동 1층 필로티 구간에서 협력업체 (주)○○ 소속 재해자(석공)가 바닥 석재 샘플시공을 위해 준비해둔 방동제를 음료로 오인하여 음용, 중독 사망한 재해임. | | |

- 방동제를 담은 전용의 소형 용기 사용 및 경고표지 부착
  - 작업장에서 사용하는 방동제와 같은 화학물질을 담은 용기는 소량을 덜어 담기에 용이한 전용의 소형 용기를 사용하고, 용기에는 반드시 경고표지를 잘 떨어지지 않는 방식으로 부착
- 적정 장소에 물질안전보건자료(MSDS) 게시
  - 화학물질 관련 물질안전보건자료는 화학물질 취급 근로자가 쉽게 볼 수 있도록 보관 장소 또는 사용 장소와 같은 적당한 장소에 게시 또는 비치하여 유해□위험요인을 충분히 사전 숙지토록 하여야 함
- 물질안전보건교육 실시
  - 방동제와 같은 대상 화학물질을 사용·운반하는 작업에 근로자를 배치한 경우 근로자가 화학물질의 유해성·위험성을 사전에 충분히 인식하도록 물질안전보건자료에 관한 사항을 사전 교육 철저

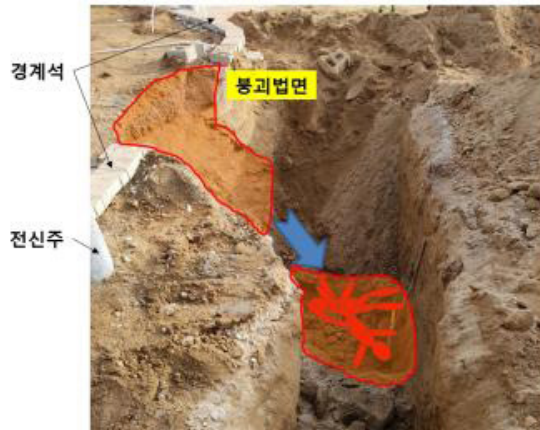
#### 재해 상황도

| 재해개요 | <p>파주시 배수공사 현장의 트랜치 굴착*(h≒3.5m) 저면에서 작업자 2명이 콘크리트 휴관(Ø=300mm, L=2.5m) 매설작업을 진행하던 중 무너지는 굴착법면 토사에 매몰되어 사망한 재해임.</p> <p>* 주로 상·하수도 관부설을 위한 지표면 이하의 폭이 좁은 굴착공사로서, 관로매설 방향으로 길게 굴착하는 형태임.</p> | | |

- 지반 굴착작업 시 법면 붕괴방지조치 철저
  - 관로매설을 위한 트랜치 굴착작업을 할 때에는 굴착법면 붕괴 방지를 위하여 굴착대상 지반 특성(지질·지형 및 함수율 등)에 따른 안전구배를 유지하면서 굴착작업을 진행하거나 흙막이지보공 보강 등 법면 붕괴방지조치를 철저히 하여야 함.
- 굴착작업계획 수립 및 준수 철저
  - 굴삭기 등으로 트랜치 굴착작업을 진행하는 경우 해당 지반에 대한 사전조사 실시 후 법면붕괴위험 예방대책이 포함된 구체적인 작업계획을 수립하고 작업자들이 이를 준수토록 하여야 함.
- 개인보호구(안전모) 착용토록 관리 철저
  - 사업주는 작업자가 굴착법면에서 떨어지는 부석에 맞거나 무너지는 토사에 의한 충격으로부터 머리를 보호할 수 있도록 작업자에게 안전모 지급 및 착용 관리를 철저히 하여야 함.

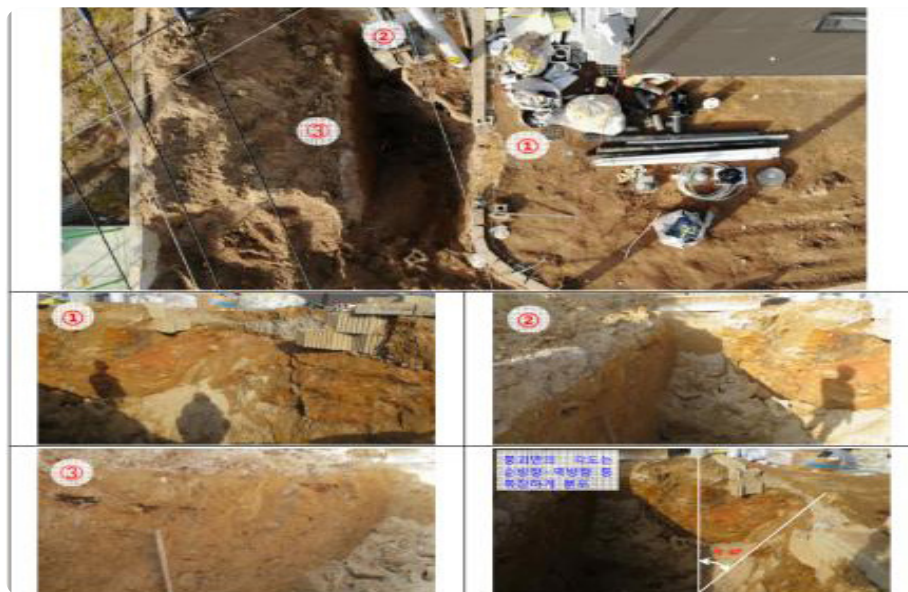
[사진 2] 붕괴현장 전경 및 붕괴 양상

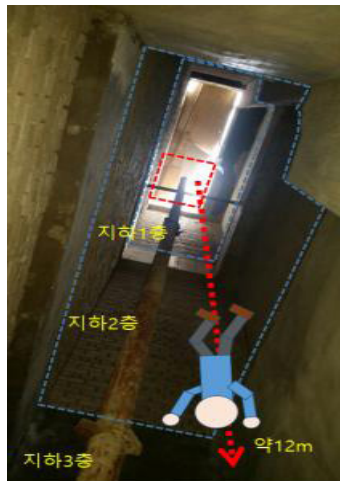
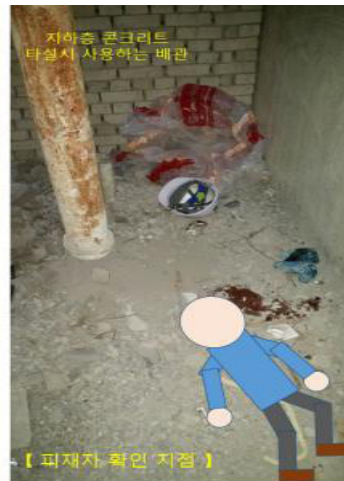
### 재해 상황도

| 재해개요 | 피재자가 건물 배면 지상1층 외부에서 동절기 단열용 보양천막을 설치하던 중 환기구 개구부(3,200mm×1,550mm)를 통해 약 12m 아래 지하3층 콘크리트 바닥으로 떨어져 사망한 재해임. | | |

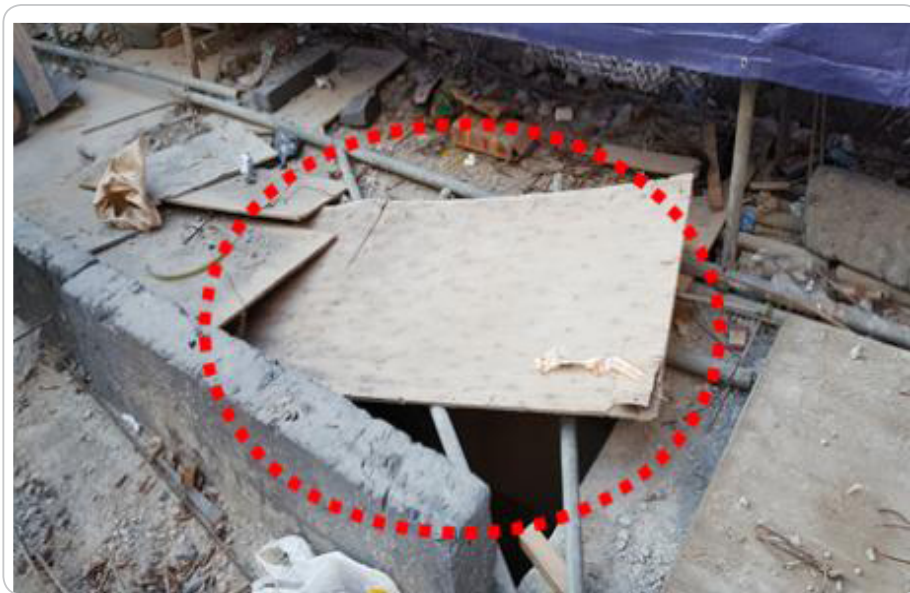
[사진2] 사고발생 지점 (환기구 개구부 덮개 설치 상태)

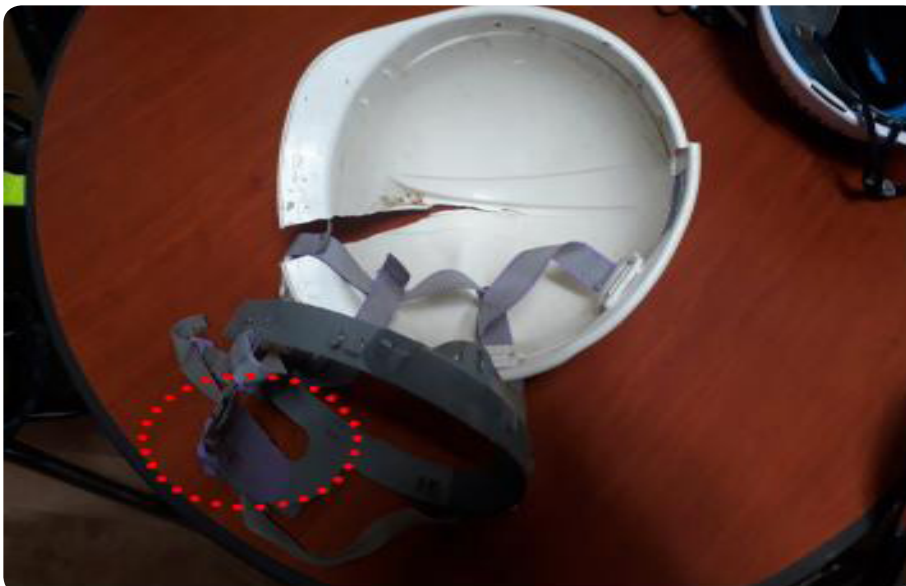
[사진2] 재해자가 착용했던 안전모(충격흡수재 제거된 안전모)
