## 작업발판 미고정으로 거꾸집 조립작업 중 떨어짐

| 공 사 명 | 000 단독주택 신축공사 | 발생일시 | 2016.10.03 |

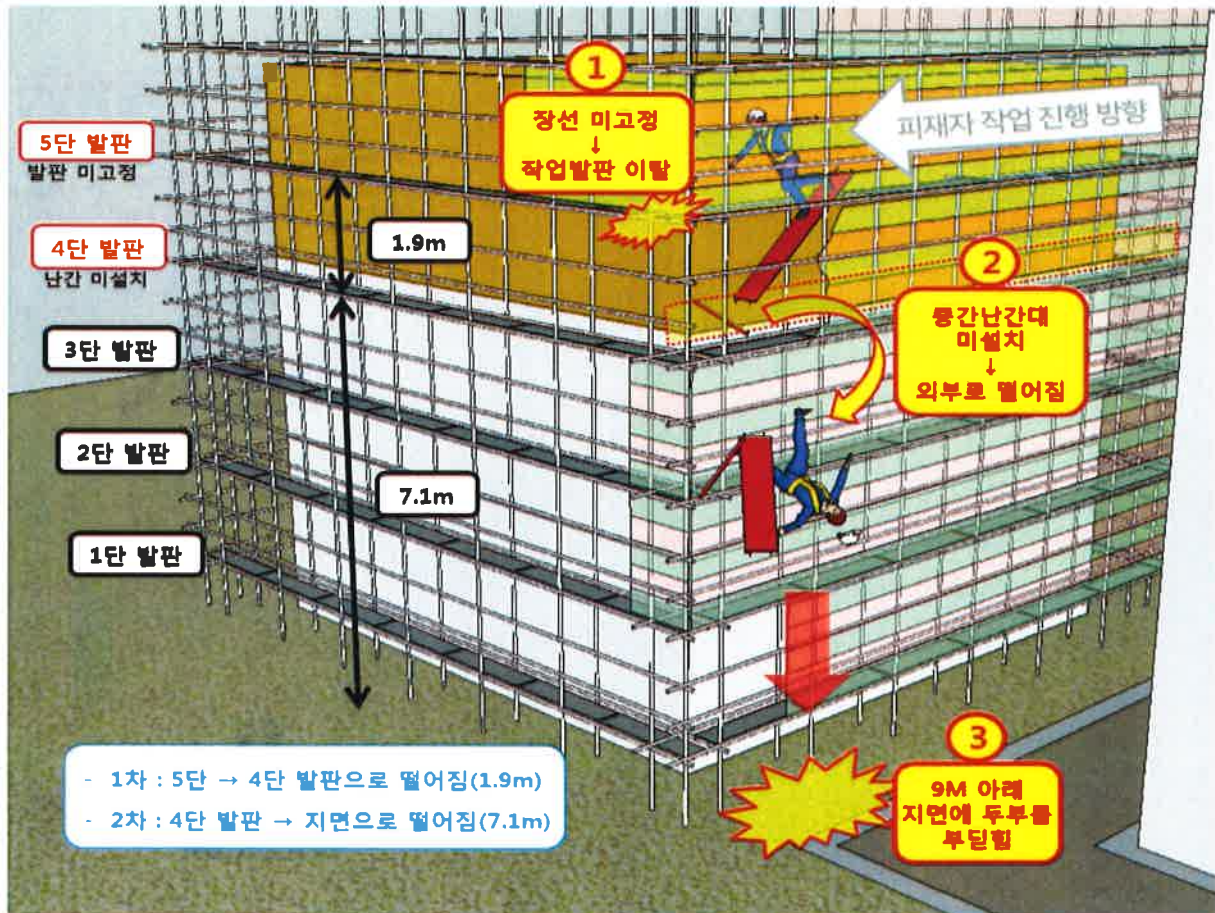
### 재 해 상 황 도

| 재해개요 | 2016.10.03. 08:07경 전남 00시 00동 소재 근생 및 다가구주택 신축공사 현장에서 피해자가 외부 쌍줄비계 작업발판(5단) 위에서 지상 3층 벽체 거꾸집 조립작업을 실시하던 중 작업발판이 탈락되면서 약 9m 아래로 떨어져 사망한 재해임. | | |

| 재해발생<br>원인 및 대책 | <ul style="list-style-type: none"> <li>○ 작업발판 고정 <ul style="list-style-type: none"> <li>- 비계에 설치된 작업발판은 뒤집히거나, 떨어지지 않도록 둘 이상의 지지물에 고정</li> <li>※ 직교 클램프 등 전용 철물 사용을 권장.</li> </ul> </li> <li>○ 중간난간대 설치 <ul style="list-style-type: none"> <li>- 근로자 추락 위험을 방지하기 위해 안전난간을 설치하는 경우, 상부 난간대와 바닥면의 1/2지점에 중간 난간대 설치</li> </ul> </li> </ul> |
| 권장 사항 | <ul style="list-style-type: none"> <li>○ 안전대 지급 및 착용 <ul style="list-style-type: none"> <li>- 쌍줄비계 작업발판 위에서 작업 시, 예상치 못한 부재 탈락 또는 비계 내측으로 추락 위험이 있으므로 안전대 지급 및 착용 권장</li> </ul> </li> <li>○ 수직형 추락방망 설치 <ul style="list-style-type: none"> <li>- 비계 외측에 안전인증 제품인 수직형 추락방망을 설치하여 추락재해 예방</li> </ul> </li> </ul> |
