재해사례
(LPG용기)

가스 절단작업 중 LPG 용기 폭발

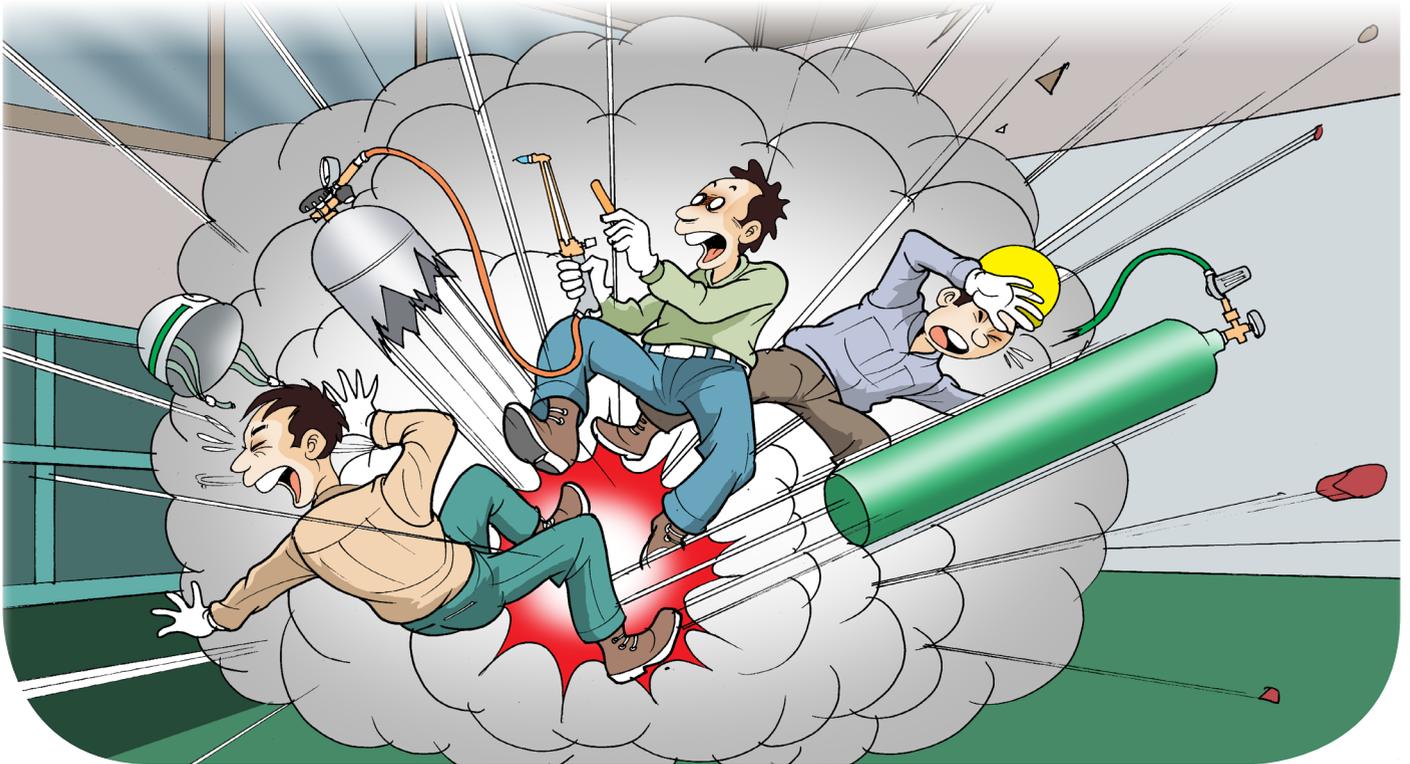
LPG & 산소 가스절단기 취관(토치)에서 가연성 가스(LPG)가 나오지 않자 점검 중 불꽃이 역화되면서 LPG 용기가 폭발

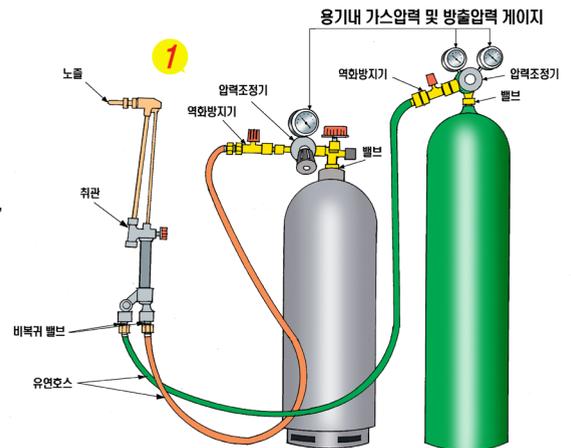
LPG- 산소용접(절단)기의 주요구조 및 역화방지기

- 1 화염의 역화 방지를 위한 안전기(역화방지기) 설치**
 - 가스 각 용기 내의 압력차에 의해서 가스의 역류에 의한 화염 역화를 방지하는 안전기(역화방지기)를 가연성가스 압력조정기 후단과 취관(토치)호스 사이에 설치
- 2 토치의 화구 및 LPG 용기 충전 상태 확인 철저**
 - 토치 화구(노즐)가 막히지 않도록 관리하고 막힌 경우 즉시 교체
 - 용기에 설치된 압력계를 정상 상태로 관리하고, 내부 충압 상태를 정기적 확인 및 점검

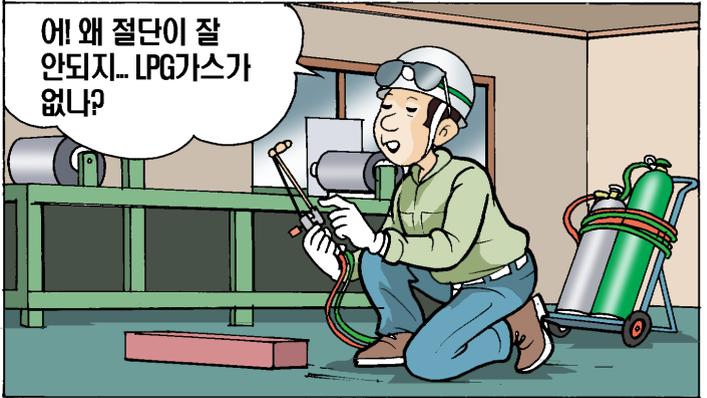
LPG/산소 가스절단기는 산업현장에서 많이 사용됩니다. 화염이 역화되어 LPG 용기 폭발 후 1명 사망, 2명이 부상을 당한 재해입니다.
