# 해빙기 건설현장 안전보건 길잡이

2020. 2.

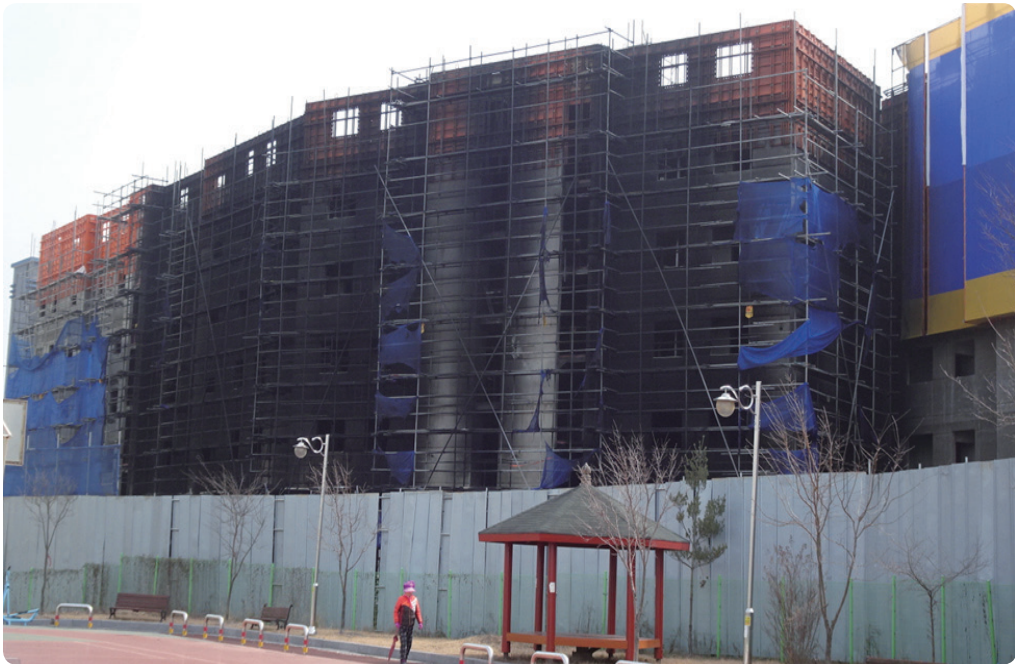
[사진 1] 재해발생장소 전경(외부 먼지 비산방지망 소실)
