## 굴착기 근처에서 목재절단 작업 중굴착기 집게에서 빠져나온 나무에 머리를 맞아 사망 [사망1]

| 공 정 명 | 벌목작업장 | 발생일시 | 2023. 1. 14.(토) 10:06경 |
| 재해형태 | 부딪힘 | 재해정도 | 사망 1명 |

### 재해개요

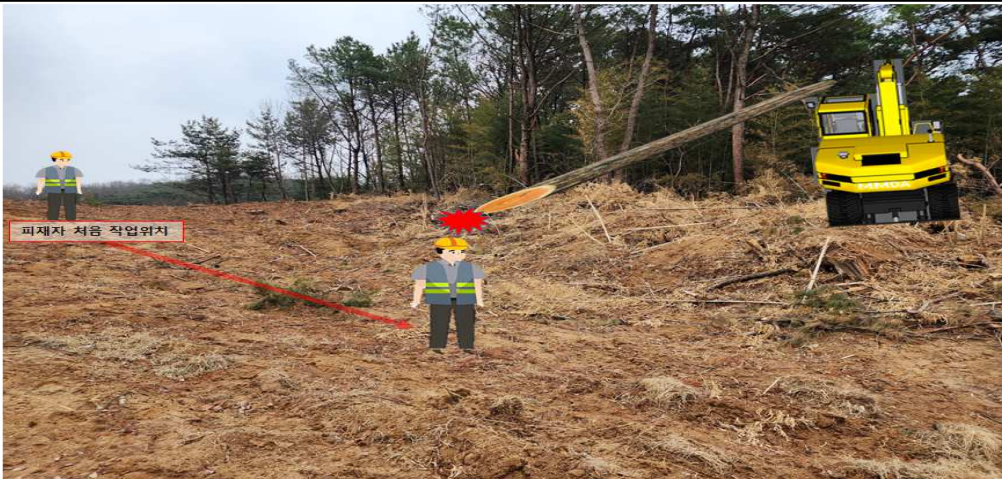
### 재 해 상 황 도

○ 2023년 1.14.(토) 10:06 경 익산시 소재 「문중 묘지주변 벌목작업(가칭)」 현장에서 베어진 나무를 굴착기 집게로 옮기는 작업 중인 굴착기 근처에서 기계톱으로 목재절단 작업을 하던 피재자가 굴착기 집게에서 빠져나온 나무에 머리를 맞아 병원에 이송 후 요양 중 2023년 2월 27일 사망(뇌사판정)

피재자가 굴착기쪽으로 이동하여 작업 중 나무에 머리를 맞아 사망

#### ○ 굴착기 접촉방지 조치

－ 굴착기(차량계 건설기계)를 사용하여 작업을 하는 경우 운전 중인 차량계 건설기계 근로자가 부딪치거나 운반 중인 화물에 의하여 재해발생 위험이 있는 장소에는 작업 반경 내 근로자의 출입을 통제하거나, 유도자를 배치하여 일정한 신호 등 유도자의 유도에 따라 작업하여 근로자와의 접촉을 방지해야 함

#### ○ 작업계획서 수립 및 이행 철저

－ 굴착기(차량계 건설기계)를 사용할 경우 해당 기계의 굴러 떨어짐, 지반의 붕괴 등 해당 작업장소의 지형 및 지반상태를 사전조사하고, 그 결과에 따라 차량계 건설기계의 종류 및 성능, 운행경로, 작업방법이 포함된 작업계획서를 작성하여 해당 근로자에게 주지해야 함
