타워크레인 사고형태별 위험징후 유형 및 조치

타워크레인 주요구조

타워크레인 사고형태

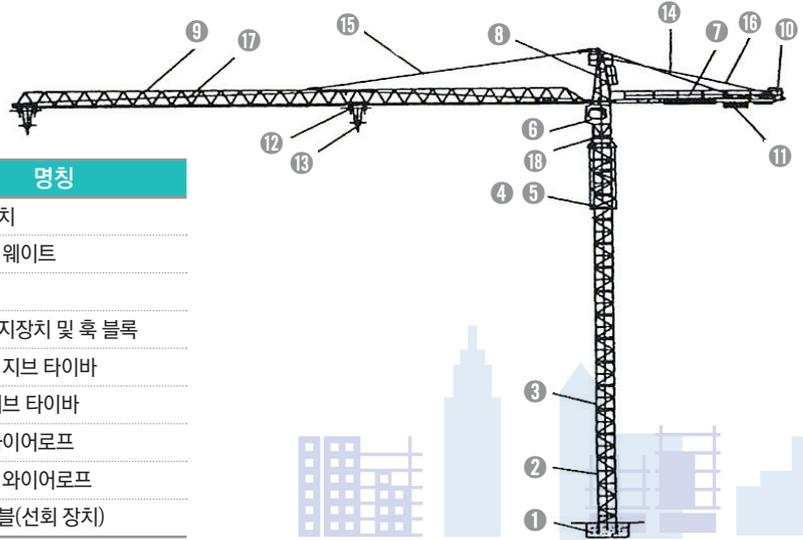
번호	명칭	번호	명칭
1	기초	10	권상장치
2	베이직 마스트	11	카운터 웨이트
3	일반 마스트	12	트롤리
4	텔레스코픽 케이지	13	권과방지장치 및 훅 블록
5	유압장치	14	카운터 지브 타이바
6	운전실	15	메인 지브 타이바
7	카운터 지브	16	권상 와이어로프
8	켓트(타워) 헤드	17	트롤리 와이어로프
9	메인 지브	18	턴테이블(선회 장치)

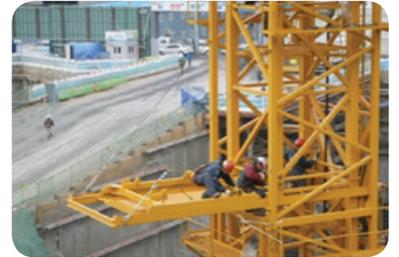
- 마스트 반입·반출시 이용되는 텔레스코픽케이지의 대차레일이 뒤틀림 등 손상이 있는 경우 반입·반출이 어려워 일직선을 맞추기 위해 선회동작 등 불필요한 작업을 하여 상부 구조물 붕괴 위험이 있으므로 수리 또는 전체를 교체 필요

- 대차레일과 메인지브 일직선을 맞추기 위해 선회작업을 하던 중 무게 중심을 잃고 상부 구조물 붕괴

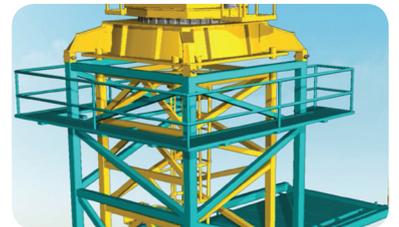
- 텔레스코픽케이지 하강작업 중 “덜덜덜”거리는 이상음이 발생하는 경우 무게 중심 상실 등으로 인해 상부 구조물 붕괴 위험이 있으므로 즉시 작업중지

- 마스트 연장 작업 중 최종 마스트와 턴테이블 고정 작업을 하기 위해 텔레스코픽케이지를 하강하는 순간 상부 구조물 붕괴

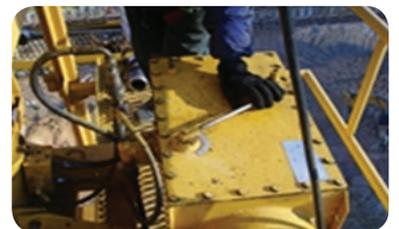
- 유압장치의 유압호스 접속부가 헐거운 상태이거나 유압모터에서 ‘끼익’하는 이상음이 발생하는 경우 텔레스코픽케이지 급하강 위험이 있으므로 유압장치 수리 또는 전체를 신품으로 교체 필요

- 텔레스코픽케이지의 급하강으로 상부 구조물 붕괴

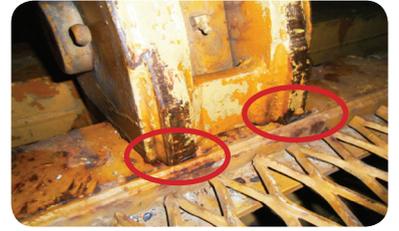
유압장치
(9)

- 카운터지브와 메인지브의 균형이 맞지 않은 상태에서 유압실린더 하강 작동 중 실린더 받침대가 마스트 수평지대에 견고히 고정되지 않아 이탈 될 가능성이 있는 경우 상부 구조물의 붕괴 위험이 있으므로 즉시 작업 중지

- 해체작업을 위해 **텔레스코픽케이지를 하강시키던 중** 상부 구조물 붕괴

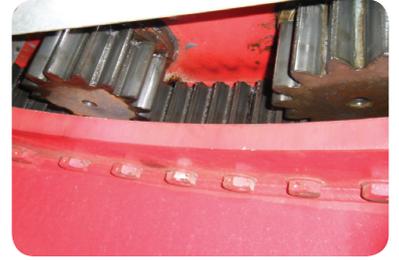
턴테이블
(18)

- 턱테이블 선회 제어장치의 전기부품 접촉 불량으로 선회 동작 중 이상 흔들림이 발생하는 경우 그 충격으로 인해 상부 구조물 붕괴 위험이 있으므로 선회 제어장치 전기부품의 수리 또는 교체 필요

- 자재를 운반 하기 위해 인상, 선회 동작 중 흔들림이 발생하여 **조작레버를 이용한 조정작업을 하던 중 마스트 볼트 파단**

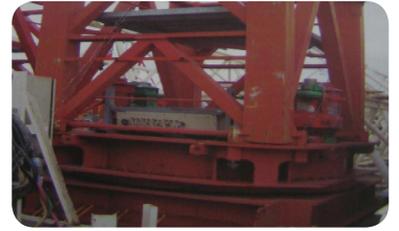
턴테이블
(18)

- 턱테이블 상부와 운전실 하단의 캐빈 마스트 체결상태가 완전히 밀착되어 있지 않은 경우 지속적인 피로응력이 발생되어 체결볼트 파단으로 인해 상부 구조물 붕괴 위험이 있으므로 **연결볼트 해제 후 재조립 필요**

- 선회동작 중 **선회 서포트와 캐빈 마스트간 체결볼트가 파단**되어 상부 지브가 붕괴

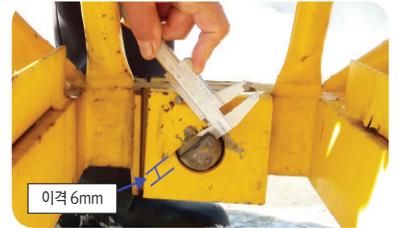
메인지브
(9)

- 메인지브 조립을 위한 연결핀과 연결핀 이탈을 방지하기 위한 이탈방지판 사이에 이격이 과다하게 발생하는 경우 연결핀 이탈로 인한 메인 지브 파단 위험이 있으므로 연결핀 교체 필요

- 자재 운반 중 **지브가 순간적으로 파단** 되면서 낙하되는 자재에 맞음

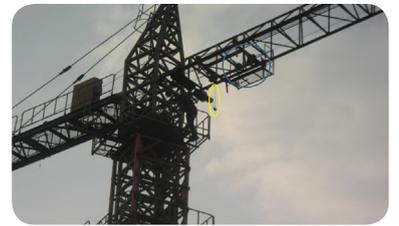
권과
방지장치
(13)

- 권과방지장치가 작동되지 않는 경우 **훅블록이 과상승**하여 상부 지브와 훅블록의 충돌로 인해 권상 와이어로프의 파단 위험이 있으므로 수리 필요

- **상부 지브와 훅 블록이 충돌**로 권상 와이어로프가 파단되고 자재낙하 되면서 근로자 맞음
