# 발전산업 발생형태별 안전 점검 수칙

# 지붕 공사 추락위험 안전 점검 수칙

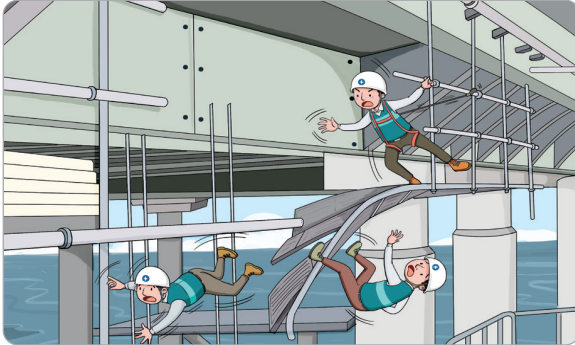
### 추락

'18년 「화력 부두 보수공사」 현장에서 도장작업을 위해 작업발판을 설치하던 중 추락(사망 2명, 부상 1명)

- 1 안전한 작업발판 설치 및 고정여부 확인
- 2 작업발판의 단부에 안전난간 또는 울 설치
- 3 작업발판 설치·해체 시 안전대 및 안전모 착용

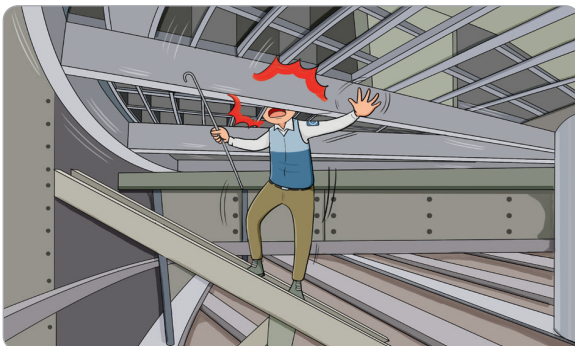
### 끼임

'17년 「화력발전소 정비작업」 현장에서 공기에열기 회전체 내 정비작업 중 움직이는 회전체에 머리가 끼임(사망 1명)

- 1 방호장치(덮개, 광전자식 비상정지) 설치
- 2 정비, 청소, 수리 등 운전정지·조작금지  
\* "Lock-out, Tag-out" 잠금장치 및 표시판 설치
- 3 끼임위험작업 시 감독자 또는 작업지휘자 배치

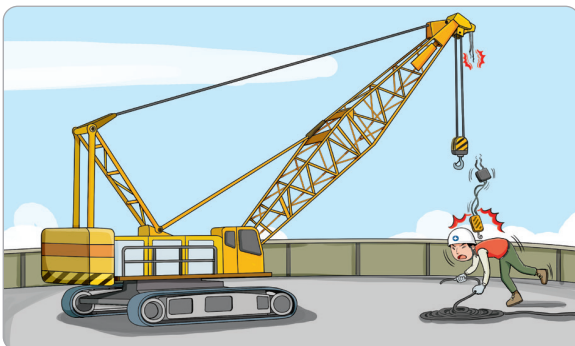
### 낙하물

'19년 「발전소 토건공사」 현장에서 이동식크레인 유압 호스를 정리하던 중 크레인 권과방지장치를 매달던 와이어가 파단되며 권과방지장치가 낙하하여 맞음(사망 1명)

- 1 물체 매달기 전 줄걸이 상태 확인
- 2 운영구간 설정 및 작업자 접근 통제
- 3 과부하방지장치, 권과방지장치 등 방호장치 점검

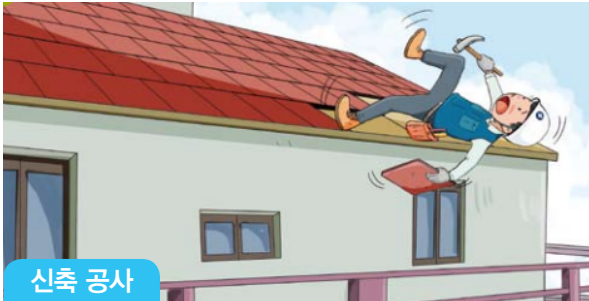
신축 공사

'19.12.18. 경기도 단독주택 신축공사 현장에서 실리콘 작업을 위하여 지붕에 올라갔다가 미끄러지면서 3.0m 아래 발코니로 떨어짐

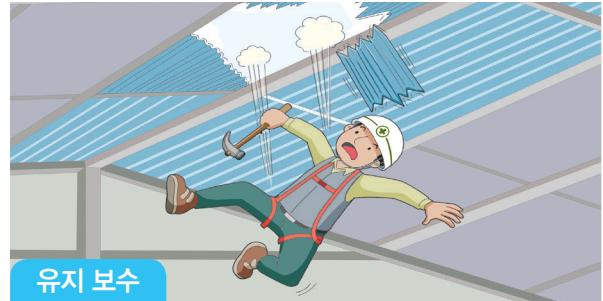
유지 보수

'19.11.22. 전라북도 지붕판넬교체공사 현장에서 지붕 선라이트 보수 공사 중 선라이트가 파손되며 7.7m 아래로 떨어짐

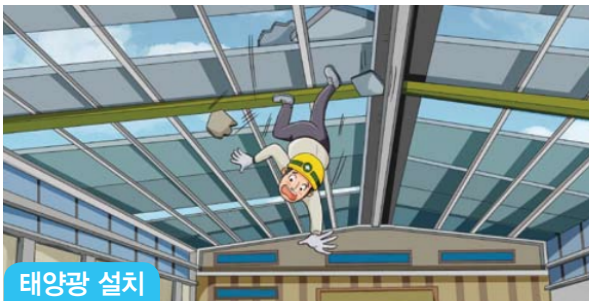
태양광 설치

'19.12.20. 충청북도 축사태양광 설치현장에서 축사지붕 설치 중 합판을 옮기다가 선라이트가 파손되어 3.0m 아래로 떨어짐

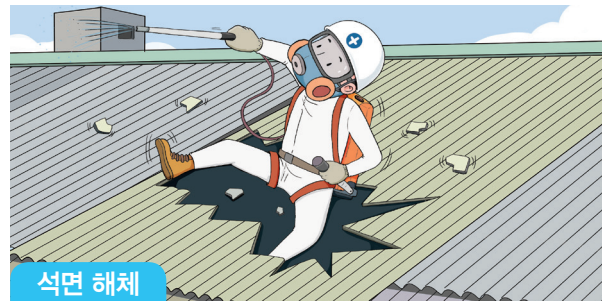
석면 해체

'19.1.24. 강원도 건물철거 현장에서 지붕 석면 제거 작업 중 지지목 각재가 노후되어 부러지며 2.2m 아래로 떨어짐

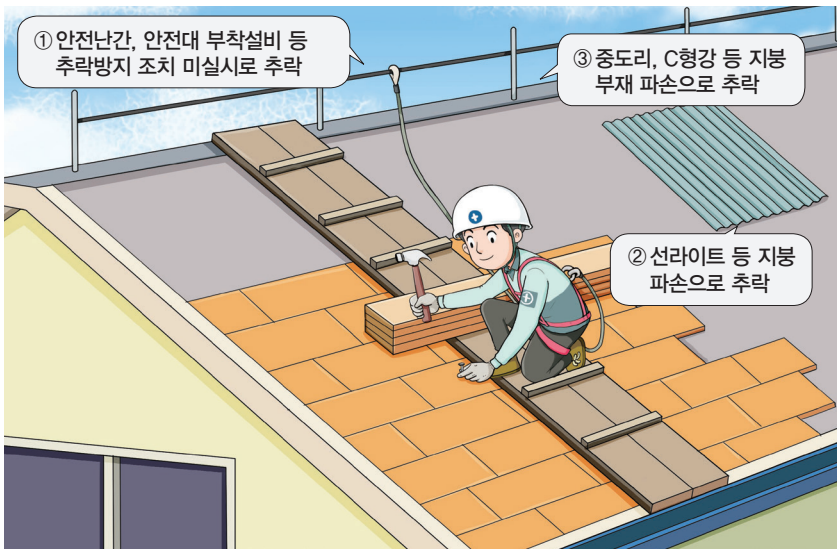
⚠️ 핵심예방조치 (Key Message)

1 안전대 부착설비, 가설 통로 및 추락방지망 설치

2 지붕의 형태, 구조를 파악하고 목재 등의 부식여부 확인

3 가설통로 설치,작업 계획서 작성 및 교육으로 안전한 이동경로 준수
